# BESIKTNINGS PROTOKOLL

## Försäkringsbesiktning för Anticimex Säljarförsäkrat

BJÖRKEN 5

NIVAGATAN 4  
984 31 PAJALA

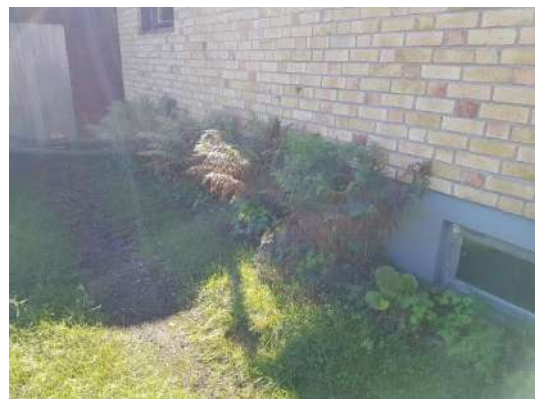
##### Markförhållanden

Växter finns i anslutning till grundmur.

Med rabatter och växter nära grundmuren riskerar man att få fukt kvarstående i väggarna med risk för invändiga fuktskador samtidigt som rötter kan skada grundmuren och sätta dräneringsledningen ur funktion.

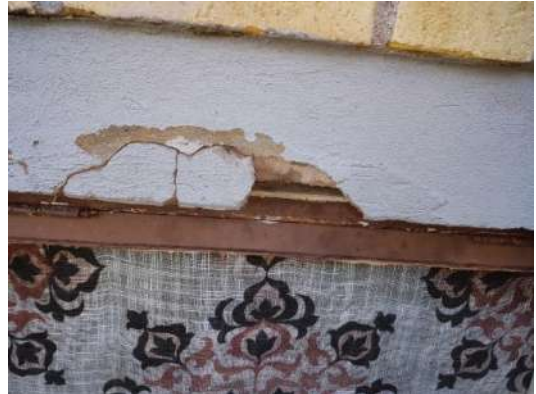
### Sockel

Sprickor och skador finns i sockel.

Bedöms inte ha lett till några bakomvarande skador.

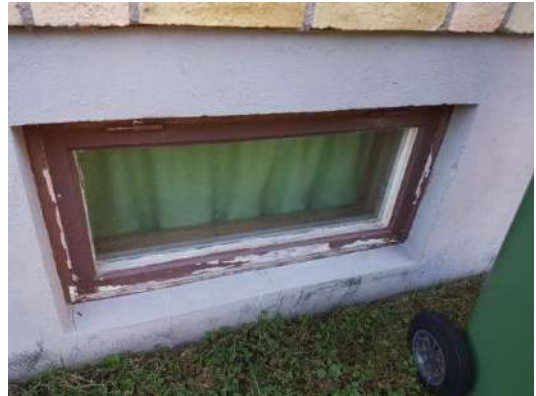
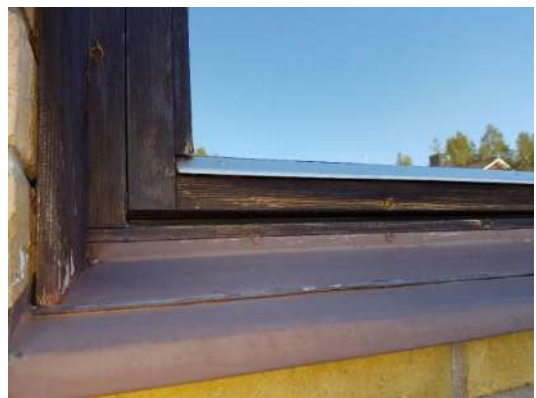
### Fönster

Fönster är i behov av målning/underhåll.

- Kitt lossnat på källarfönstren.
- Färgflag.

Fönster där målning/underhållsbehov finns riskerar pga. sämre vattenavvisande förmåga att få fuktskador. Detta kan leda till rötskador i fönster och fönsterkarm.

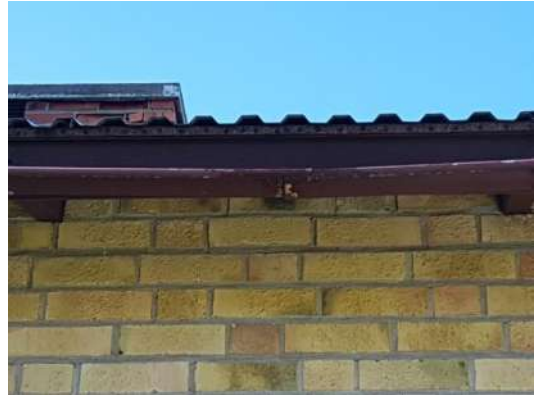
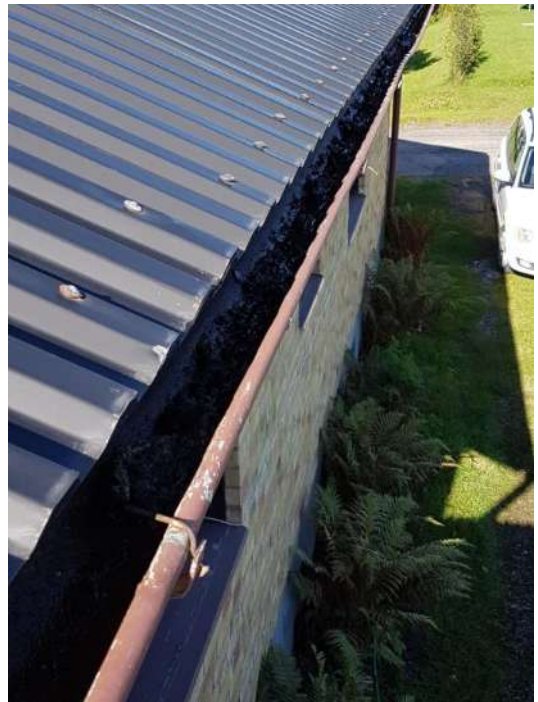
### Hängrännor

Hängrännor är fulla med skräp och lutar fel. Rännkrokar lossnat från ränna.

Eftersom hängrännor är fulla med skräp och lutar fel finns risk för fuktskador på fasad och sockel då vatten kan svämma över.

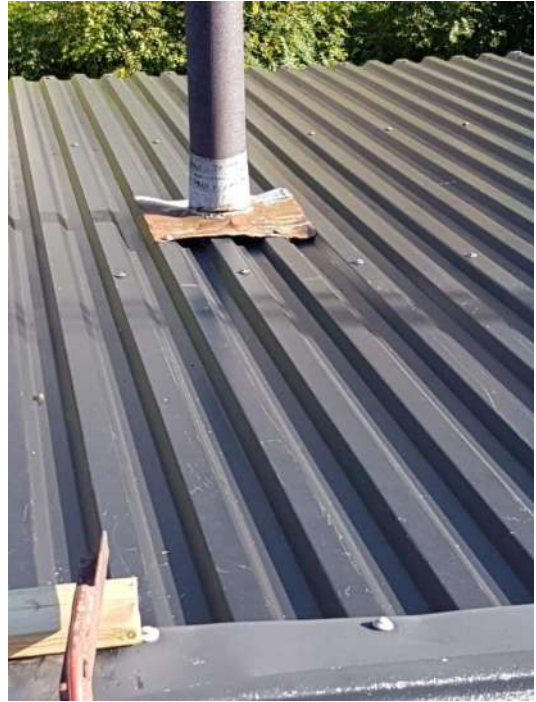
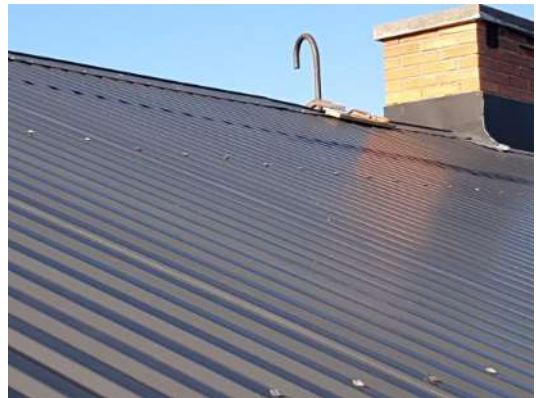
## Tak

Läckage förekommer vid genomföring för avluftningsrör.  
Plåtbeslag runt avluftningsrör går inte upp undernockplåt.  
Underlagstak och spånisolering blöt lokalt runt avluftningsrör.  
Innertak i duschrum fuktigt lokalt runt avluftningsrör.

Övriga brister:

- Vindskiveplåt finns ej.
- Spikar har rest sig från dess infästningar.
- Tätband undernockplåt saknas fläckvis.

Vi rekommenderar att en takläggare/snickare kontaktas för att bedöma åtgärdsförslag samt orsaken till och omfattningen av skadan samt de brister som noterades.

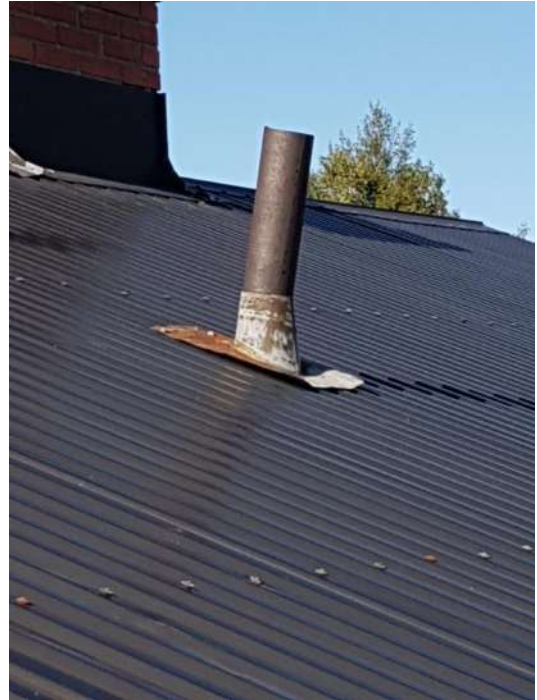
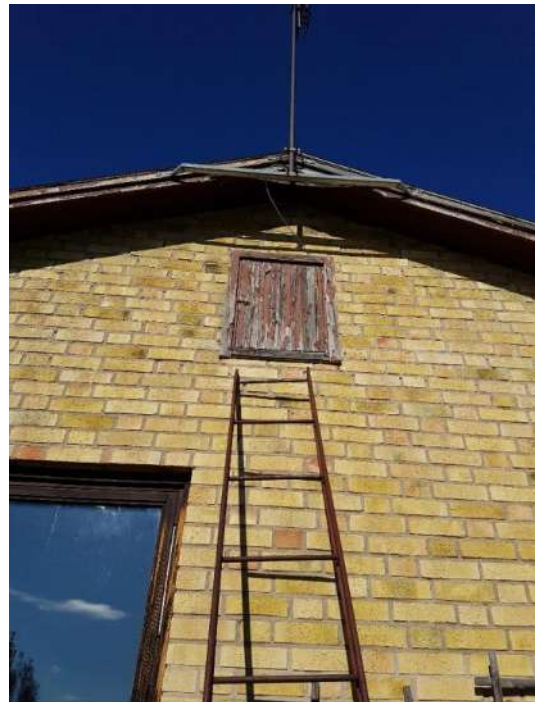
Vindskivor och vindslucka är i behov av målning/underhåll.

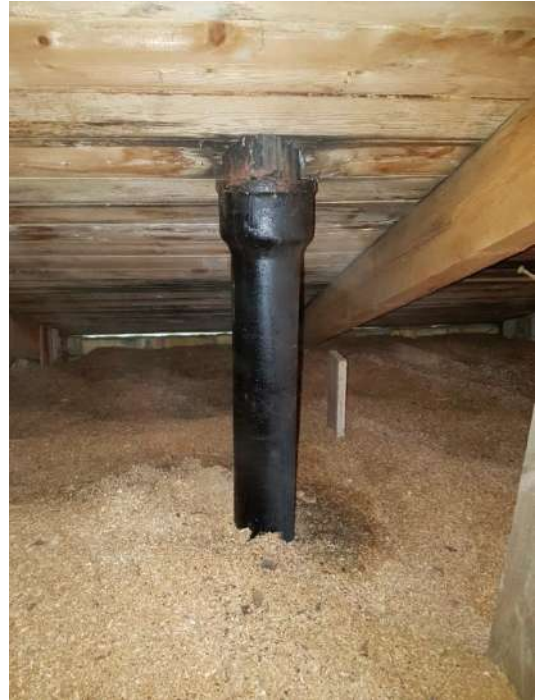
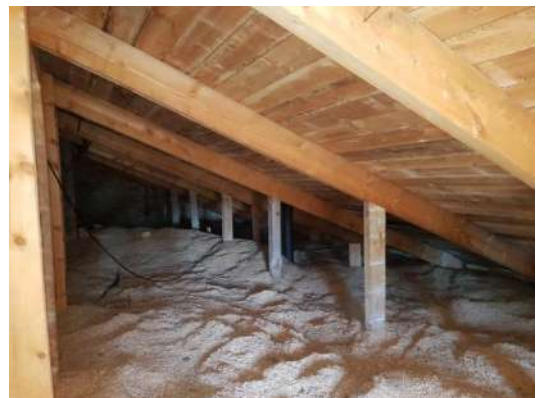
**Vind**

Läckage förekommer runt avluftningsrör.

Se notering under tak.

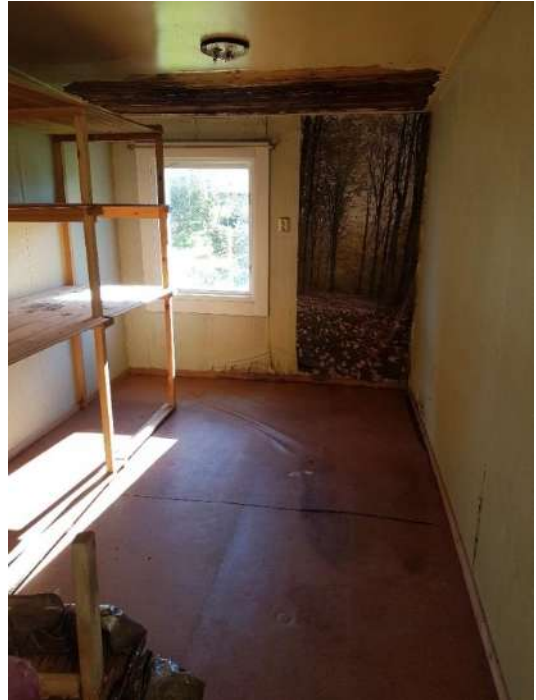
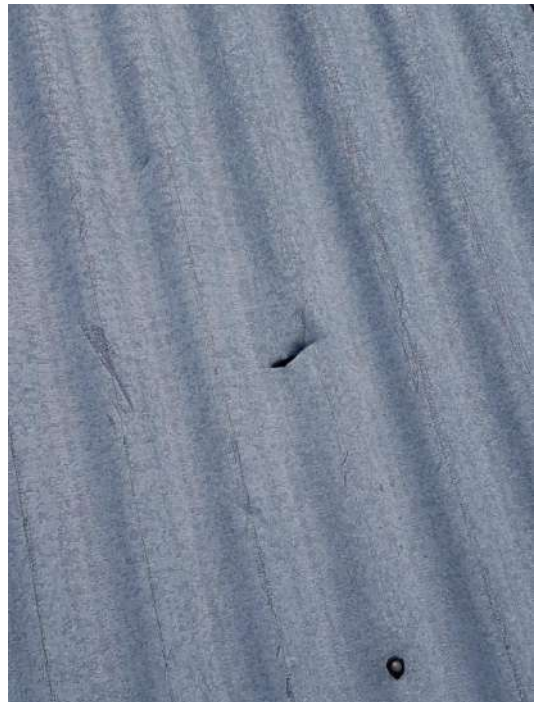
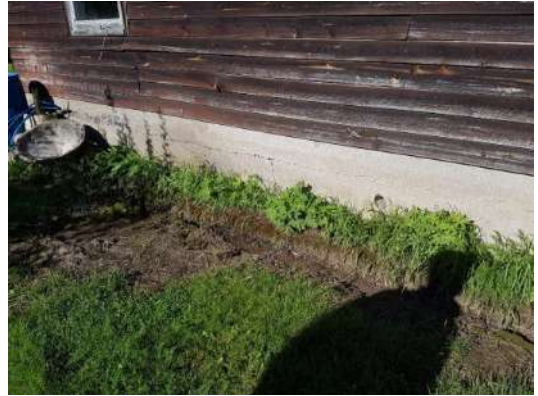
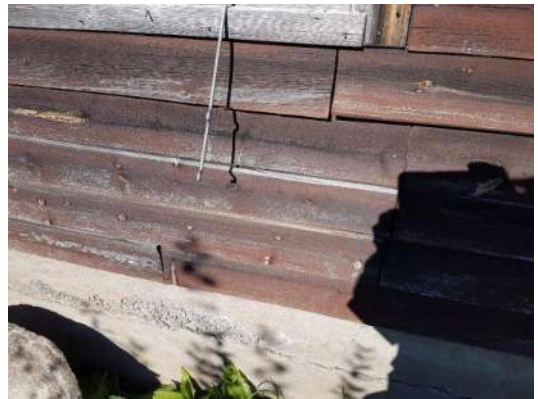
### Garage /Förråd

Garage/förråd i behov av renovering/underhåll:

- Läckage förekommer genom plåttaket.
- Hål i plåttaket förekommer.
- Fuktskada i vägg, tak och golv i förråd. Höga fuktindikationer på golv uppmättes.
- Aktuell plåttyp ej anpassad för aktuell taklutning.
- Otätt vid anslutning mellan tak och tegelfasad.
- Takavvattning finns ej.
- Sprickor finns i sockel.
- Fasad och fönster är i behov av målning/underhåll. Torrprickor och otätheter i fasad förekommer.
- Otätt runt fönster.

Kontakta snickare och takläggare för bedömning och åtgärdsförslag.

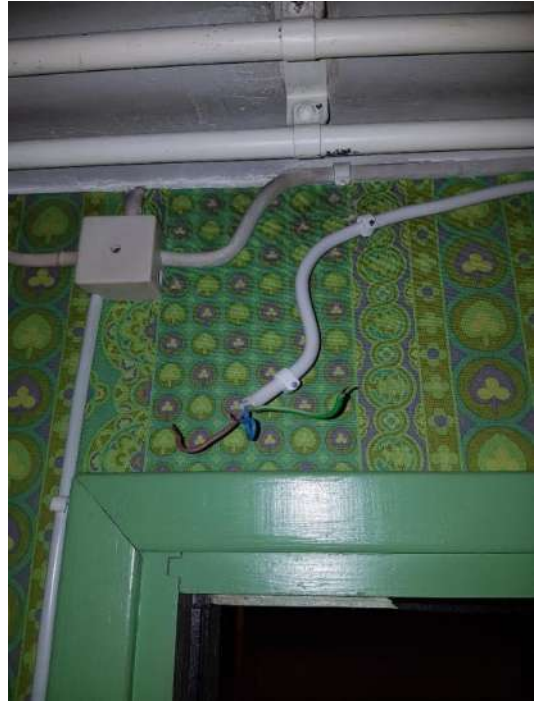
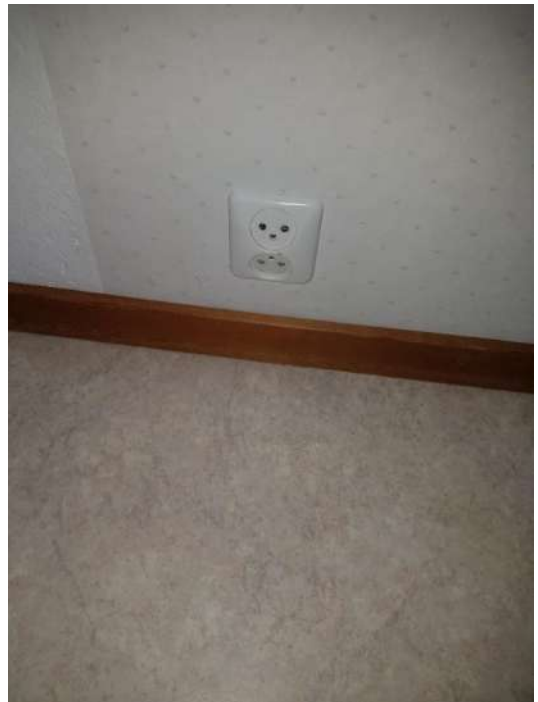
Elinstallationer förekommer som har uppenbara brister.

- Lösa elkablar i källare.
- Petskydd finns ej på vissa eluttag.

Eftersom elinstallationen i utrymmet enligt vår bedömning har uppenbara brister rekommenderas att en behörig elektriker kontaktas för en besiktning. Observera att ingen besiktning av bostadens elsystem har ingått i uppdraget.

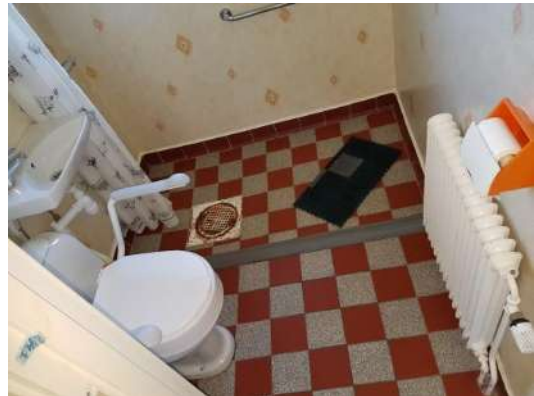
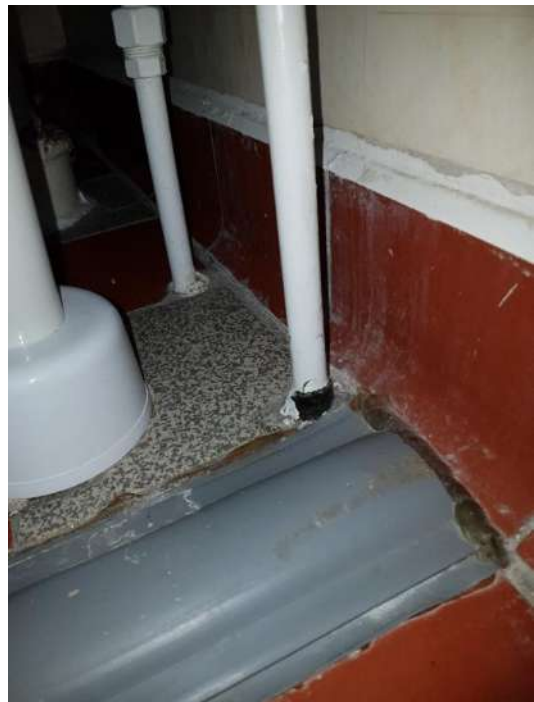
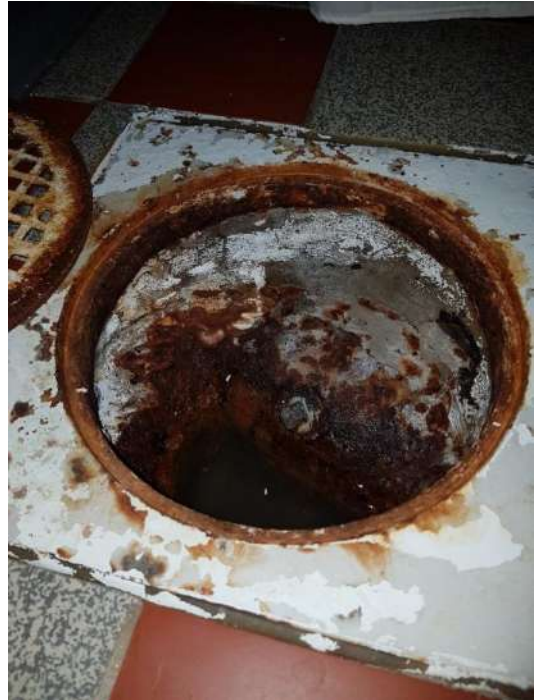
**Entréplan / Badrum/Wc**

Våtrum har äldre yt- och tätskikt  
-Rostangripen golvbrunn.  
-Rörgenomföringar(smalrör) förekommer i golv.  
-Fönstret är placerat i duschzonen med risk för fuktskador.  
-Wc-stolen är lös.

Utrymmet är äldre och har passerat tiden för sin tekniska livslängd.  
Renovering av utrymmet rekommenderas.  
Kontakta en behörig våtrumsentreprenör för en renovering.

I samband med renoveringen bör omkringliggande konstruktioner kontrolleras för att upptäcka eventuella följdskador.

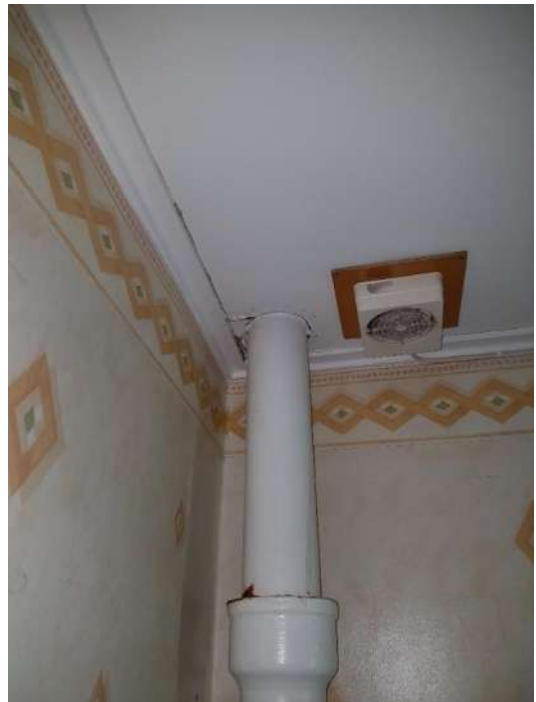
Förhöjd fuktindikation i tak runt avluftningsrör.

Se notering under tak.

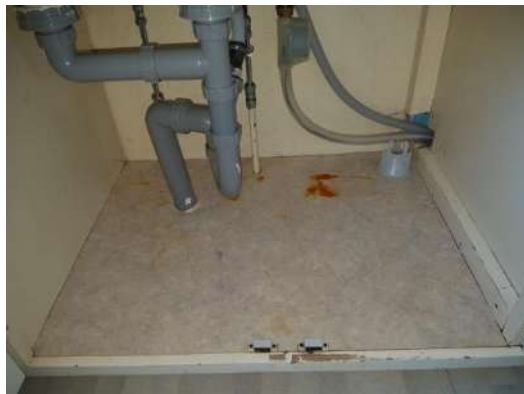
## Entréplan / Kök

Fuktskydd under kyl/frys och i diskbänkskåp finns inte.

Detta en risk ur vattenskadesynpunkt. Risk finns att vatten på grund av smygläckage från rörledningar ej upptäcks och tränger in i bakomvarande/underliggande konstruktioner med fuktrelaterade skador som möjlig följd.

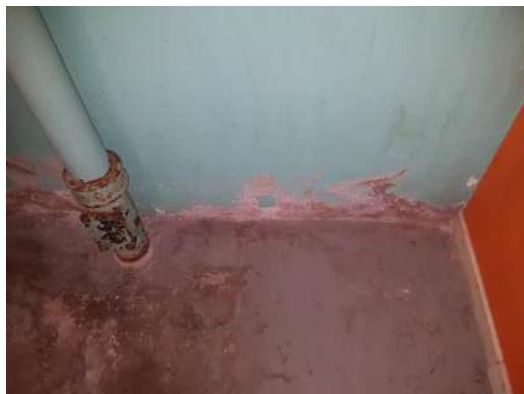
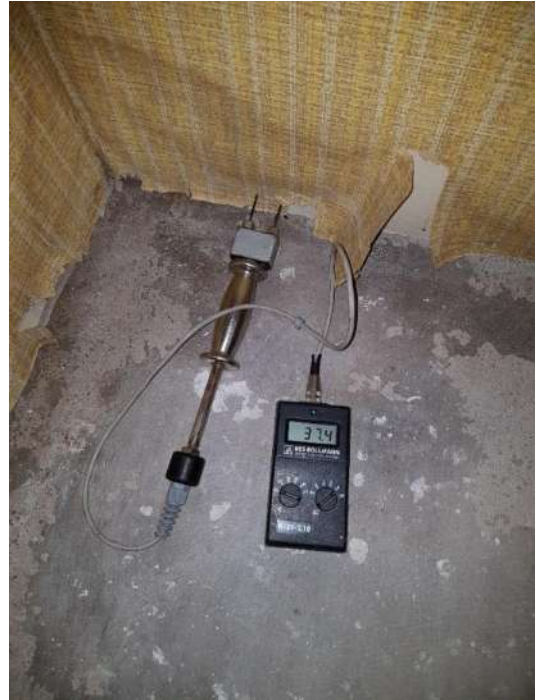
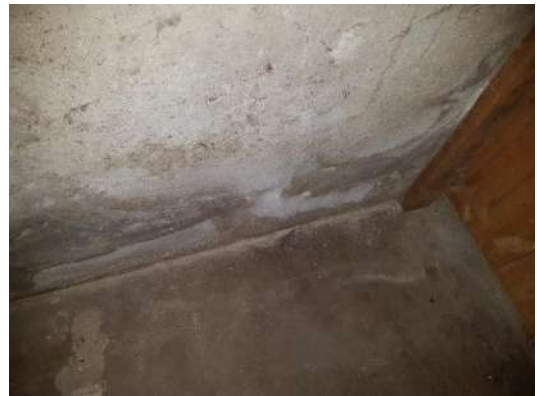
## Källarplan / Allmänt

Mikrobiell lukt upplevs vid inträde i källaren. Färgsläpp och saltutfällningar förekommer från nedre del av betongväggar. Höga fuktindikationer uppmättes på nedre del av betongväggar. Källaren har ett äldre utvändigt fuktskydd.

Vid kontroll av konstruktionen uppmättes fuktvärden över kritisk fuktnivå för mikrobiell tillväxt och mikrobiell lukt upplevdes från isolering ur provhål i vägg i gillestuga.

Provhål i vägg i gillestuga.  
Relativ fuktighet uppmättes till 94% vid 15 grader

Mät punkt 1 i förråd i nedre del av skiva i ytterväggshörn på vägg.  
Fuktkvot uppmättes till 37%

Mät punkt 2 i tröskel mellan förråd och gillestuga.  
Fuktkvot uppmättes till 27%

Risk för mikrobiell tillväxt föreligger om den relativa fuktigheten (RF) i den omgivande luften är över 75% vilket i furuvirke motsvarar en fuktkvot (FK) på 17%.

En fördjupad undersökning rekommenderas för att konstatera orsak till och omfattning av uppmätta fuktvärden och den mikrobiella lukt som upplevdes i konstruktionen. Det är viktigt att tänka på att denna rekommendation om fördjupad undersökningen gäller hela xxx. Relativ fuktighet uppmättes till 94 % och Fuktkvoten 27-37 %.

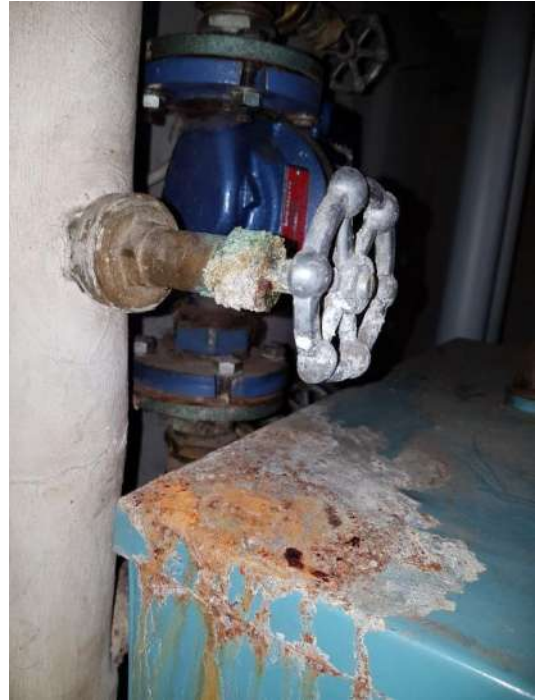
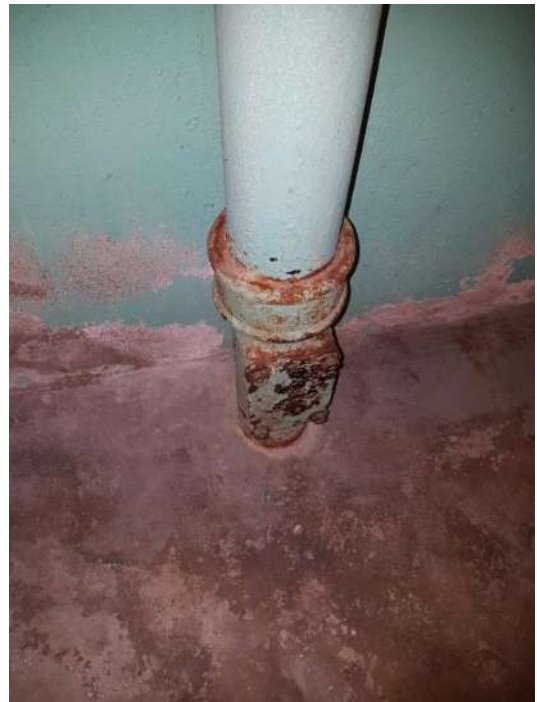
Rostangripna golvbrunnar och avloppsrör samt vattenledning vid vattenmätare. Mindre droppläckage förekommer från rör vid värmepanna.

Kontakta rörmokare

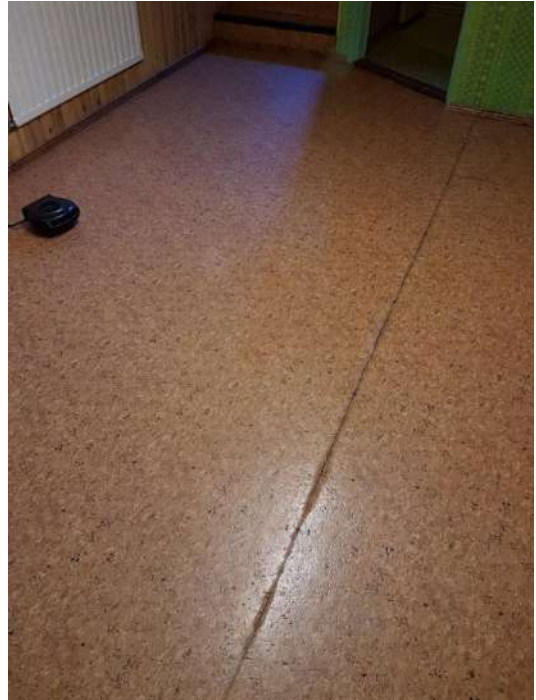
### Källarplan / Gillestuga

På betongplattan finns en limmad plastmatta.

På grund av naturlig fuktpåverkan från mark riskerar mattan att släppa från underlaget. Mattan och limmet kan också avge lukt som sprids till boendemiljön.
