BESIKTNINGS PROTOKOLL

Försäkringsbesiktning för Anticimex Säljarförsäkrat

ANTENNEN 31

ANTENNVÄGEN 65
981 45 KIRUNA

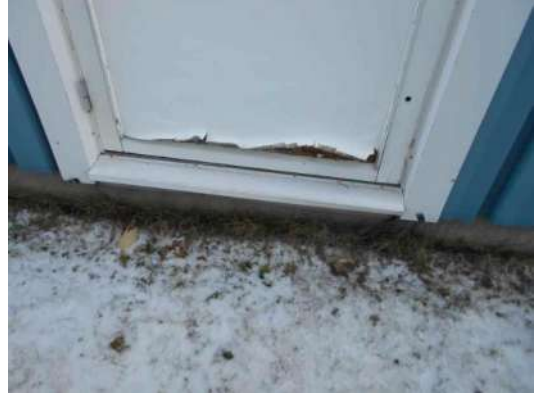
Fuktuppsug finns på båda altandörrar.

Då fuktskador finns på altandörrar bör en fackman kontaktas för dörrbyte. Viktigt att kontrollera omkringliggande konstruktioner.

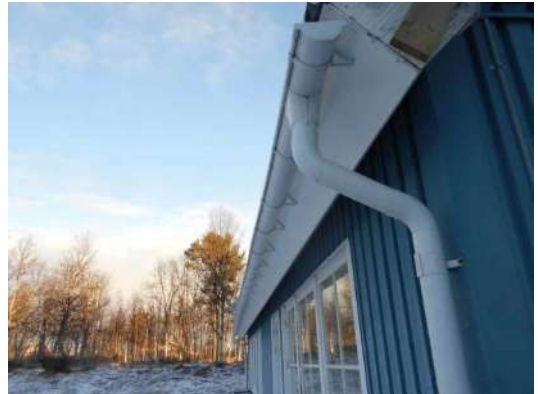
Hängrännor lutar fel.

Då hängrännor lutar felaktigt (bakfall) finns risk att vatten svämmar över med fuktrelaterade skador på fasad och sockel som möjlig följd.

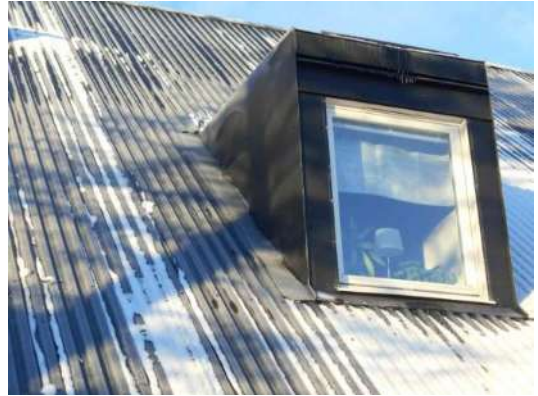
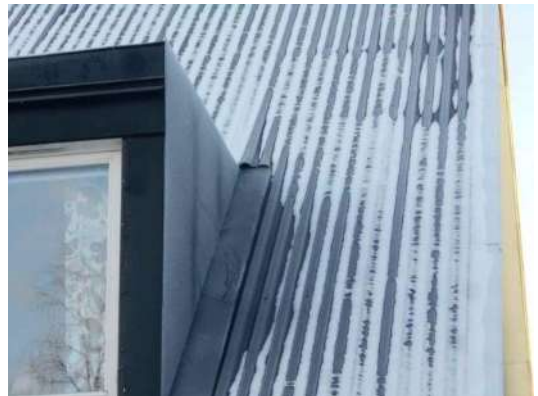
OBS! Snö/frost finns på taket och jag har endast kontrollerat taken från marken. Brister finns med äldre taket och kring takkupor, t ex;

- Otätheter förekommer kring takkupor.
- Takkupor och ventilationsstos är inte förstärkta upp tillnocken.
- Fuktfläckar finns på masoniteskivor och mot isoleringen (golvet) i kallvinden.
- Fuktfläckar finns i flera ställen i huset, tex hallen, vardagsrum och kring takkupor.

Fuktfläckar kan bero på olika saker, och kan vara ett tecken på ett tidigare eller pågående läckage. För att kontrollera orsaken till och omfattningen av fuktskadorna samt eventuella följdskador rekommenderas att en fördjupad undersökning utförs. Viktigt att kontrollera omkringliggande konstruktioner. Kontakta plåtslagare/takläggare.

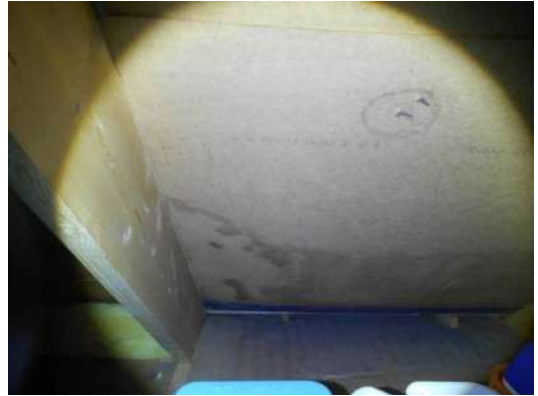
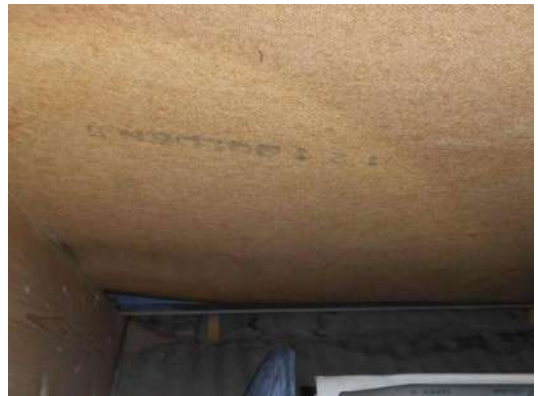
Fuktfläckar finns på isoleringen och på underlagstaket. Torrt vid kontroll. Se även mer info på hela taket och allmänt hela huset.

Mycket lösöre fanns i vinden vid besiktningen.

Då det är mycket lösöre så är det svårare att bedöma utrymmet fullt ut.

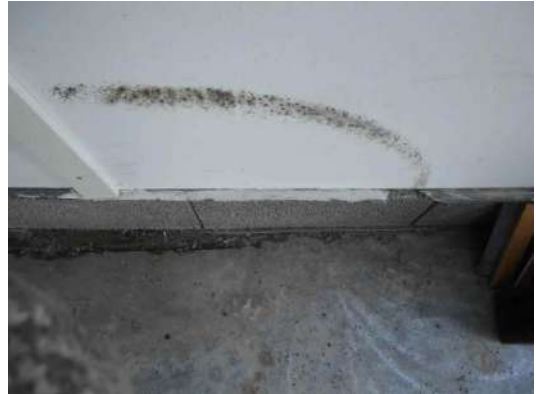
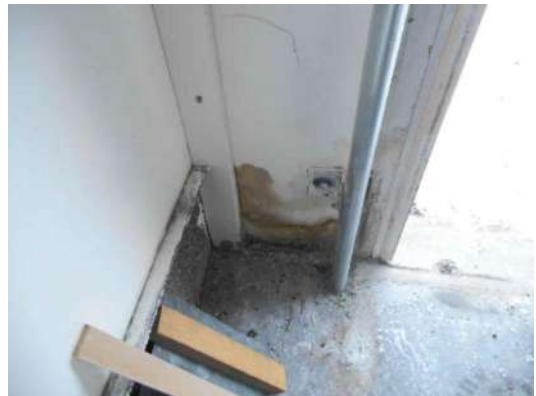
Mikrobiell påväxt finns på ena innerväggen.

Fukt kan uppstå på betongplattan. Se mer info på muntliga upplysningar.

För att utreda orsaken till och omfattningen av den mikrobiella tillväxt och fukt som tränger upp från betonggolvet rekommenderas att en fördjupad undersökning utförs. Kontakta snickare.

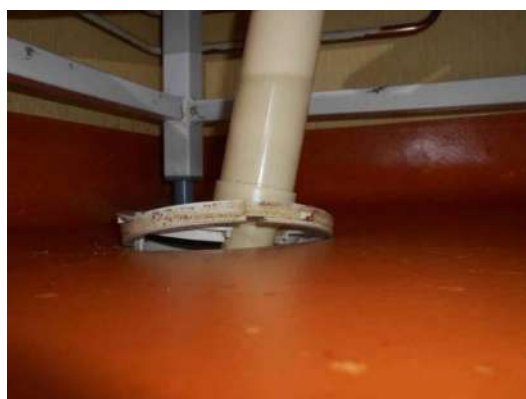
Klämring i golvbrunn lös.

Den lösa klämringen i golvbrunnen i utrymmet medför att vatten kan tränga ner i omkringliggande konstruktioner med fuktskador som följd. Detta kan i sin tur leda till mikrobiella skador.

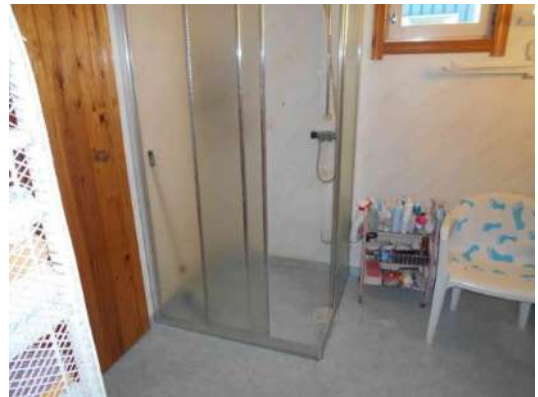
Våtrummet har äldre ytskikt.

Då funktionen, som innebär att ytskiktet/tätskiktet skall vara vattentätt, kan vara nedsatt finns risk att vatten tränger igenom ytskiktet/tätskiktet med vattenskadorna i omkringliggande konstruktioner som följd.

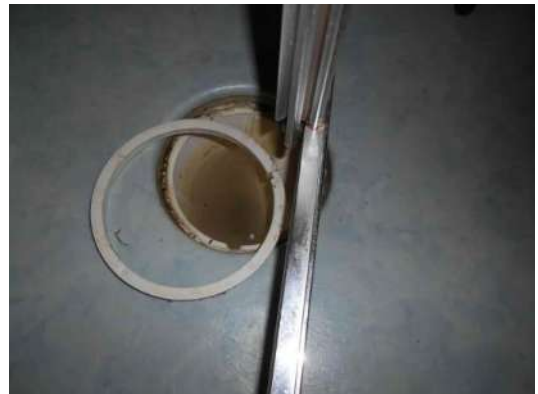
Klämring i golvbrunn lös.

Den lösa klämringen i golvbrunnen i utrymmet medför att vatten kan tränga ner i omkringliggande konstruktioner med fuktskador som följd. Detta kan i sin tur leda till mikrobiella skador.
