BESIKTNINGS PROTOKOLL

Försäkringsbesiktning för Anticimex Säljarförsäkrat

PUOL TSA 1:12

JN-4219-25245327

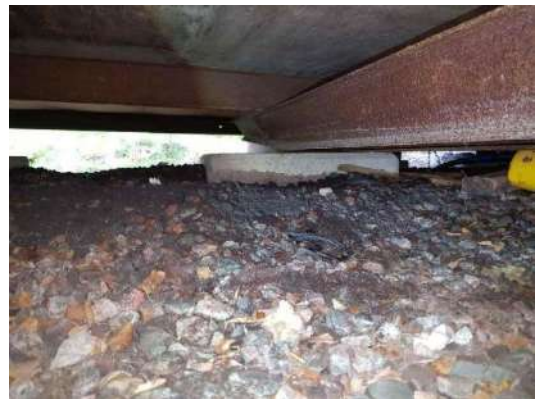
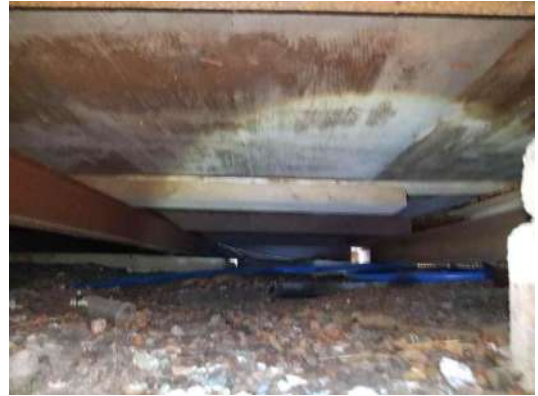
Torpargrund Pintgrund

Vid kontroll av plint-/ torpargrund uppmättes fuktvärden över kritisk nivå för mikrobiell tillväxt i luften och mikrobiell påväxt finns på trossbottensskivor. Vissa delar av grunden är ej fullt besiktningsbar pga låg höjd. Främst mot framsidan av huset.

-Grunden är delvis plintgrund och delvis torpar-/krypgrund.

-En stålbalk har formförändringar och brister finns i byggkonstruktion/uppbyggnation av bärande delar i grunden då några stålbalkar är för korta och man har stöttat upp vissa delar med organiskt material. Rost förekommer.

Risk för mikrobiell tillväxt föreligger om den relativa fuktigheten (RF) i den omgivande luften är över 75% vilket i furuvirke motsvarar en fuktkvot (FK) på 17%.

Relativa fuktigheten i grunden uppmättes till 80% vid 10 grader.

Provhål 1 uppmättes relativa fuktigheten till 62% vid 14 grader.

Mät punkt 1 i trossbotten uppmättes till 72% vid 11 grader.

Fuktkvoten uppmättes stickprovsvis mot trossbotten och bärläkt till 13-15%

Eftersom tecken på skador och brister finns i grunden rekommenderas att en fördjupad undersökning/utredning utförs för att bedöma orsak, omfattning och för att kunna få rätta åtgärdsförslagen. Jag rekommenderar kontakt med en utredningstekniker.

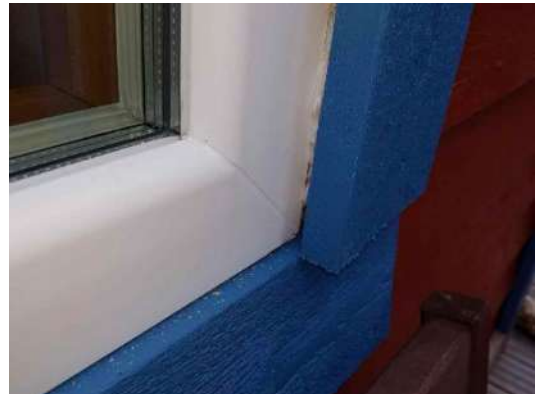
Fönster

-Överbleck och underbleck finns inte kring alla fönster.

-Isolering syns kring vissa fönster bakom foderbrädor. Framst på fönster som är installerade vid altanen.

När det inte finns några fönsterbleck så ökar risken att vatten rinner in och orsakar fuktskador.

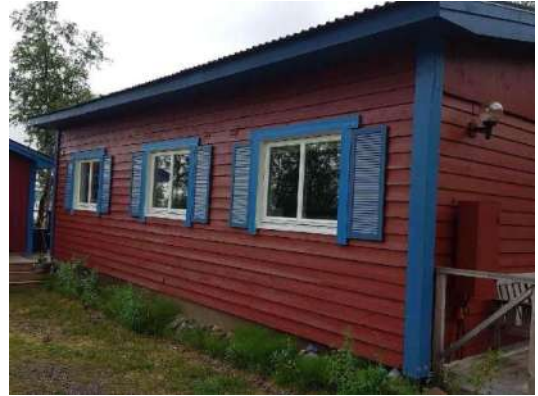
Hängrännor/Stuprör

Hängrännor och stuprör saknas på huset.

Då hängrännor och stuprör inte finns utsätts fasad och grund för ökad fuktbelastning, detta kan leda till fuktskador i bakomliggande konstruktioner.

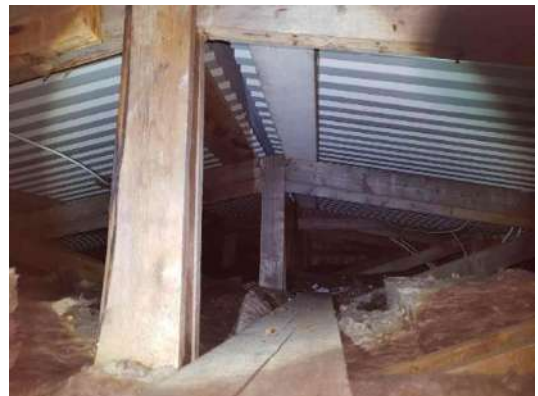
Nockvind

Underlagstak/kondensskydd finns ej.

Risk för mikrobiella skador finns i kringliggande konstruktioner eftersom kondensskydd inte finns. Kondensvatten kan droppa ned och absorberas i isoleringens översta skikt och torkar oftast utan att det leder till någon skada. Då ett kondensskydd även leder bort vatten från smärre läckage, vid spikhål, skarvar o.d., ställs större krav på yttertaket täthet när kondensskydd inte finns.

Mindre fuktfläckar förekommer på takstolar.

Dessa bedöms ej ha lett till några bakomliggande skador.

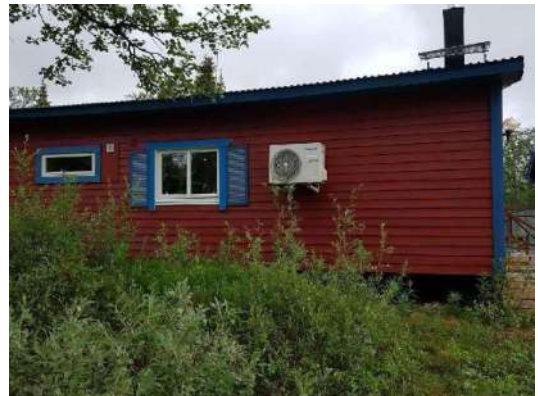
Tak

Yttertaket är äldre.

-Plåttaket har otätheter då några takspikar sticker upp.

-Tätband saknas under nockplåten då dagsljus syns på flera ställen i kallvinden.

Eftersom husets taktäckning är äldre har det ett minskat motstånd mot vatteninträngning. Detta i sin tur kan leda till fuktskador på träläkt och vidare ner i takkonstruktionen.

Takfot sviktar lätt på båda sidor.

Droplåt saknas.

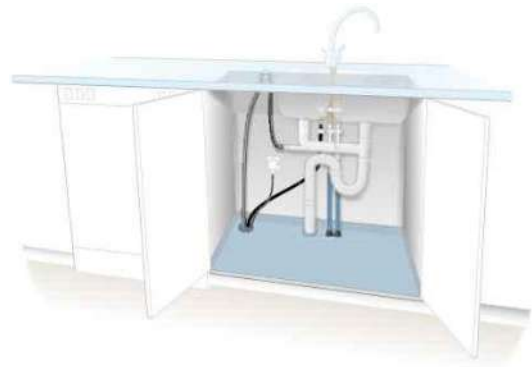
Entréplan / Kök

Fuktskydd i diskbänksskåpet och under kyl/frys saknas.

När det inte finns ett fuktskydd så finns det risk att vatten, på grund av smygläckage från rörledningar, inte upptäcks. Det kan då tränga in i omkringliggande konstruktioner och orsaka fuktskador.

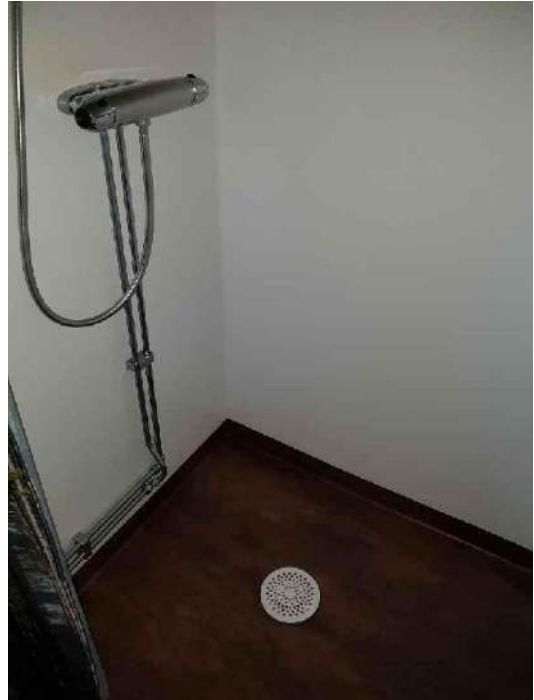
Mindre skarv finns i nedre hörnet i duschzon. Tätad med silikon.

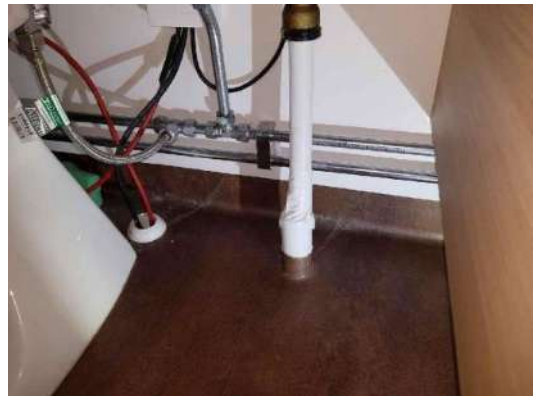
Rör genomföring finns i golvet.
Rör genomföringar i golvet medför en ökad risk för att vatten tränger ner i omkringliggande konstruktioner och orsakar fuktskador.
