Försäkringsbesiktning

Byggnadsbeskrivning Bostadsbyggnad

Besiktningens utlåtande

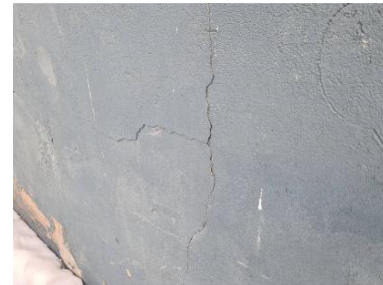
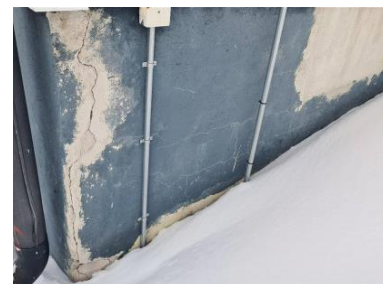
Utvändigt / Sockel

Flertalet sprickor förekommer i sockel.

Vi rekommenderar kontakt med murare/byggare för kontroll och eventuell åtgärd.

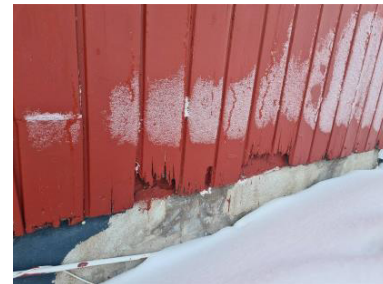
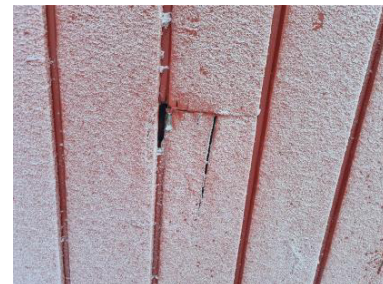
Utvändigt / Fasad

-Rötskador finns i fasadpanel.
-Otätheter noterades i fasadpanel.

Risk finns att bakomliggande konstruktioner skadas.

För att undvika följskador kan rötskadad träpanel bytas ut.

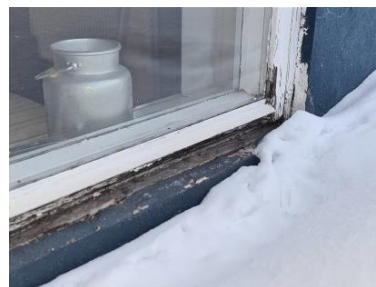
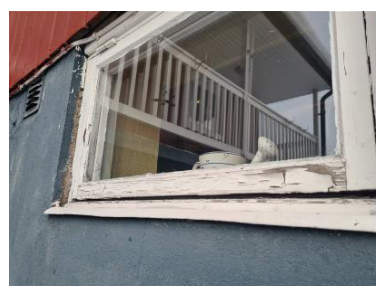
Utvändigt / Fönster

Rötskador, större färgsläpp och otätheter förekommer på äldre fönster.

Rötskadorna kan bero på olika saker, exempelvis bristfälligt underhåll, bakfall på fönsterbleck, målning, skruvar och beslag etc.

Vi rekommenderar kontakt med fönstermontör/byggare för kontroll och åtgärd.

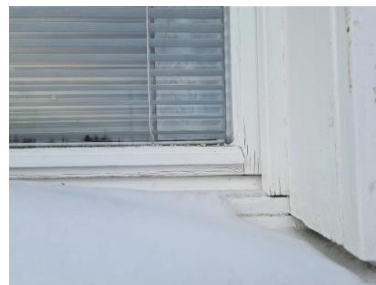
Äldre 3-glasfönster är i behov av målning/underhåll.

För att öka livslängden på fönster rekommenderas målning och underhåll.

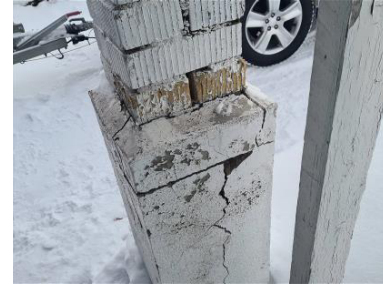
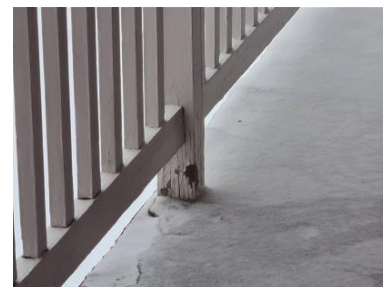
Utvändigt / Balkong

Brister noterades på balkongen, bland annat:

- Större sprickor förekommer på pelare.
- Rötskador och färgsläpp noterades på balkongens träkonstruktioner.

Vi rekommenderar kontakt med byggare för kontroll och eventuell åtgärd.

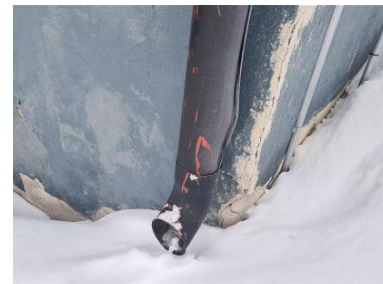
Utvändigt / Hängrännor / Stuprör

Frostsprängning förekommer i stuprör.

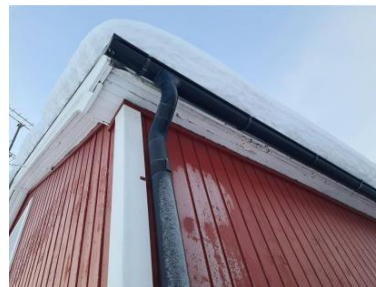
Underspikning och hängbrädor är i behov av målning/underhåll.

För att öka livslängden rekommenderas målning och underhåll.

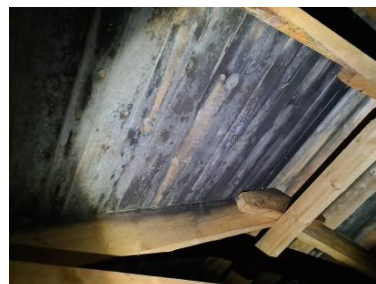
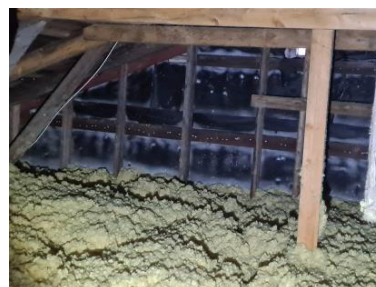
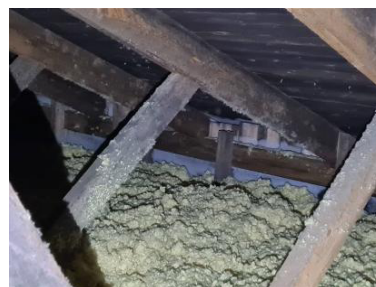
Utvändigt / Vind

- Mikrobiell påväxt/missfärgningar finns på underlagstaket.
- Frost förekommer på underlagstak vid takfot och även på gavel.
- Otätheter/ljusinsläpp kring murstock.

Den upptäckta mikrobiella påväxten på underlagstaket kan vara ett tecken på att vinden tillförs fukt inifrån bostaden och/eller uteluften.

Vi rekommenderar en fördjupad undersökning för att bedöma orsak och omfattning.

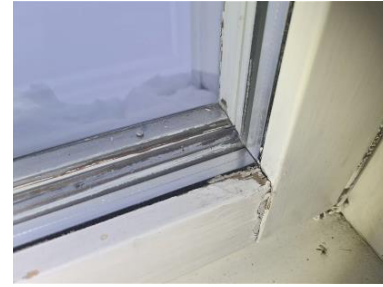
Missfärgningar/färgsläpp noterades på insida fönster. Troligtvis på grund av att kondens förekommit på insida fönster.

Detta tyder på att bostadens allmänventilation är bristfällig. Observera att besiktning av bostadens ventilationssystem inte har ingått i uppdraget.

Kontakt med ventilationstekniker rekommenderas för kontroll.

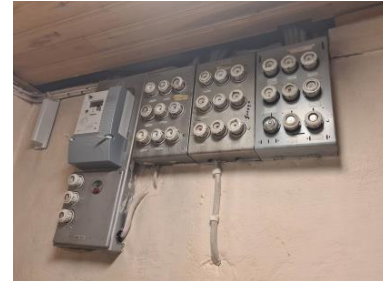
- Jordfelsbrytare finns ej.
- Säkringar saknar skyddsglas på nästan alla säkringar.

Det finns inget krav att hus byggda före år 2000 ska ha jordfelsbrytare. Jordfelsbrytaren minskar dock risken för personskador och brand orsakade av elanläggningen.

Kontakta en elektriker för kontroll och åtgärd.

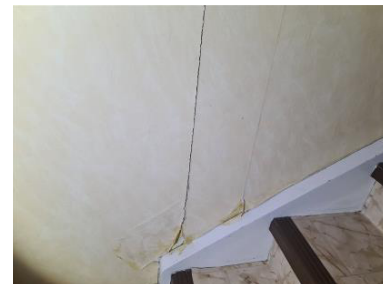
Entréplan / Hall

Större rörelsespricka förekommer på vägg.

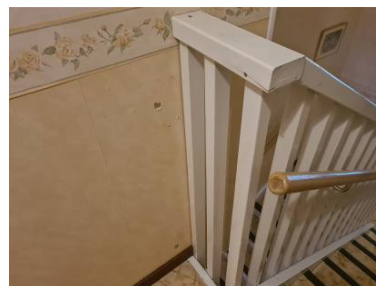
Entréplan / Trappa upp

Liten del av räcke högst upp är något lös.

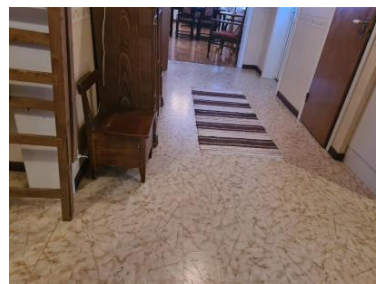
Övre plan / Passage

Väldigt ojämna/lutande golv.

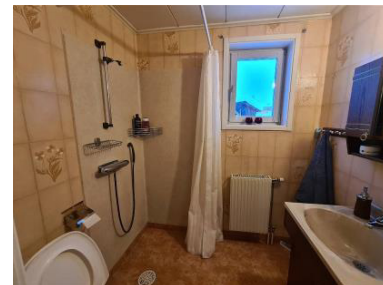
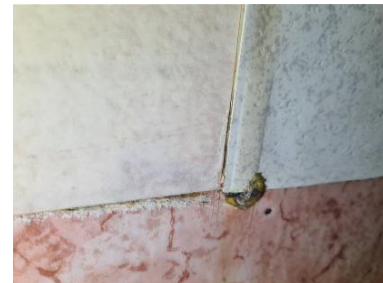
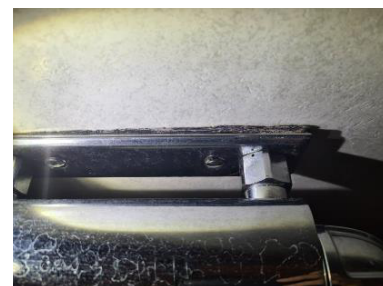
Övre plan / Badrum

- Våtutrymmet har äldre yt-/tätskikt.
- Delreovering av vägg i duschzon.
- Otät rörgenomföring i vägg från toalettstol.
- Äldre golvbrunn och golvmattan sticker ut under klämring.
- Otäthet i väggbeklädnad mellan väggmatta som är pålagd i duschzon och äldre väggmatta.
- Svackor och plan golvlutning förekommer.
- Duschblandare har släppt något från vägg, så otätheter förekommer.
- Rörgenomföringar finns i golv.
- Skada finns i golvmatta.
- Färgsläpp förekommer på träkonstruktioner runt fönster.

Eftersom funktionen, som innebär att ytskiktet/tätskiktet ska vara vattentätt, kan vara nedsatt finns en ökad risk att vatten tränger igenom ytskiktet/tätskiktet med vattenskador i omkringliggande konstruktioner som följd.

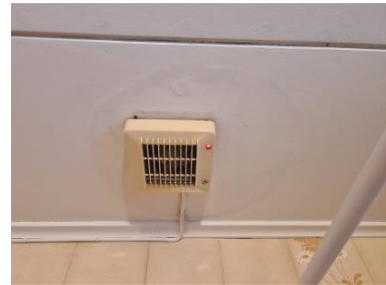
Fuktfläck noterades i tak kring ventilationsdon, torrt vid kontroll.

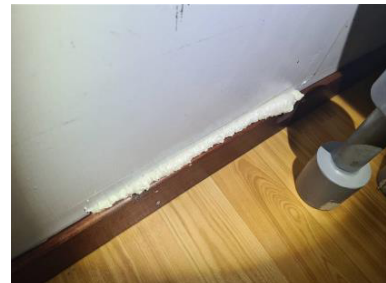
Övre plan / Klädkammare/skrubb

Fogsikum vid golvlister.

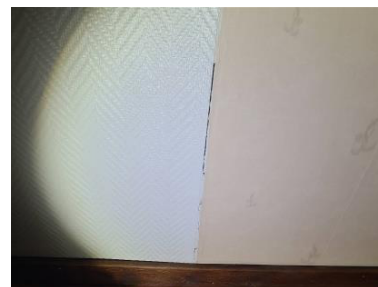
Övre plan / Vardagsrum

Glipa mellan väggskiva och murstock.

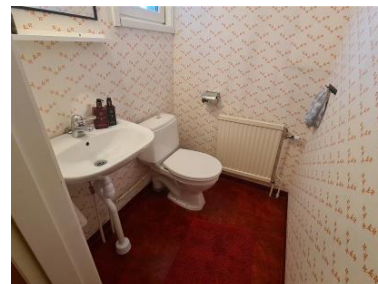
Övre plan / Toalett

Utrymmet har äldre yt-/tätskikt.

Eftersom funktionen, som innebär att ytskiktet/tätskiktet ska vara vattentätt, kan vara nedsatt finns en ökad risk att vatten tränger igenom ytskiktet/tätskiktet med vattenskador i omkringliggande konstruktioner som följd.

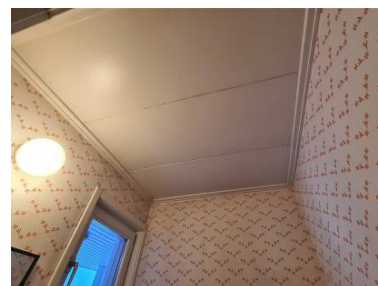
Ingen ventilation finns i utrymmet.

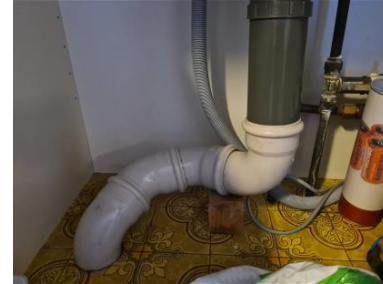
Övre plan / Kök

- Plastmatta finns i diskbänkskåp men är ej uppvik mot sidor/bakkant och är otät kring genomföringar.
- Fuktskydd finns ej under diskmaskin, endast plastmatta med uppvik.
- Fuktskydd finns ej under kyl/frys.
- Avloppsslang till diskmaskin är ej fastförankrad.

Utän fuktskydd är det svårt att upptäcka läckage från rörledningar. Vatten kan då tränga in i omkringliggande konstruktioner och orsaka fuktskador.

För att upptäcka eventuella läckage, installera ett fuktskydd på korrekt sätt och förankra avloppsslang,

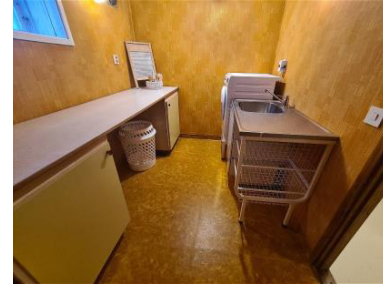
Souterrängplan / Tvättstuga

- Våtutrymmet har äldre yt-/tätskikt.
- Äldre golvbrunn och golvattan sticker ut under klämring.
- Rörgenomföringar finns i golv.
- Otät skarv golvbeklädnad.

Eftersom funktionen, som innebär att ytskiktet/tätskiktet ska vara vattentätt, kan vara nedsatt finns en ökad risk att vatten tränger igenom ytskiktet/tätskiktet med vattenskador i omkringliggande konstruktioner som följd.

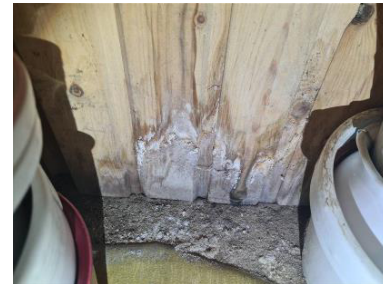
Souterrängplan / Matkällare

- Missfärgningar/fuktfläckar på träpanel, förhöjda fuktvärden uppmättes.
- Avvikande lukt känns under plastmatta på marken.
- Organiskt material mot mark i utrymmet.

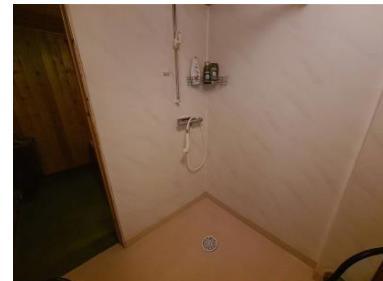
Souterrängplan / Dusch/bastu

- Våtutrymmet har äldre yt-/tätskikt.
- Äldre golvbrunnar, 2 stycken.
- Klämring är lös i golvbrunn i duschzon.
- Rensplugg saknas i golvbrunn i bastun.
- Bristfällig golvlutning.
- Skada i väggbeklädnad vid blandare.
- Spikar som vandrat syns bakom plastmatta på vägg.
- Golvattan sticker ut under klämring i bastun.

Eftersom funktionen, som innebär att ytskiktet/tätskiktet ska vara vattentätt, kan vara nedsatt finns en ökad risk att vatten tränger igenom ytskiktet/tätskiktet med vattenskador i omkringliggande konstruktioner som följd.

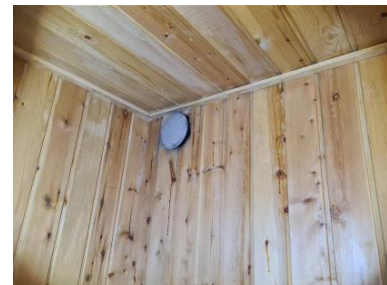
- Ventilationsdon finns endast i bastun, ej i duschutrymmet.
- Dörrhandtag är löst.

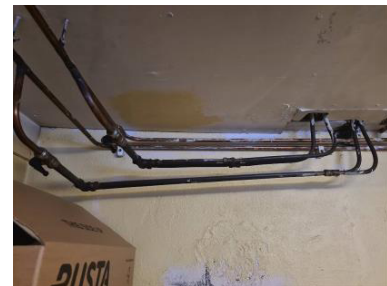
Souterrängplan / Rum före pannrum

- Bristfälligt förankrade rörledningar.
- Risk finns för rörbrott vilket kan orsaka fuktskador.

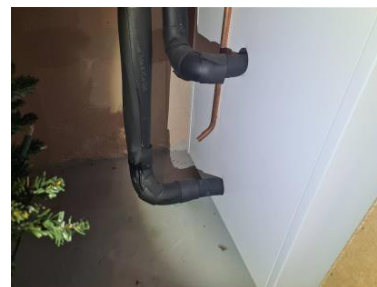
Souterrängplan / Pannrum/Teknikrum

- Äldre gjutjärnsbrunn.
- Spillrör leds ej till golvbrunn.
- Mycket lösöre i utrymmet.

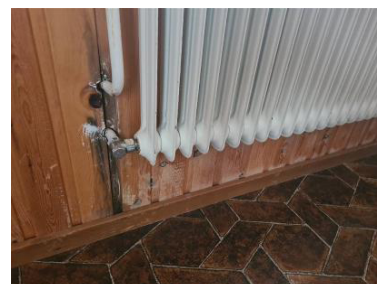
Souterrängplan / Sovrum 5

- Missfärgning på vägg kring rörgenomföringar för radiator.

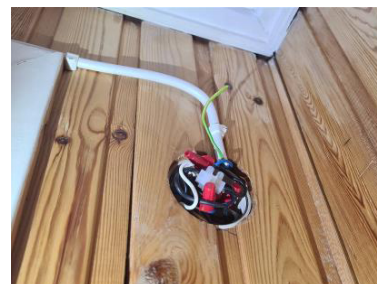
- Eldoslock saknas på vägg och lös elkabel förekommer.
