Uppdragsgivare Appelli Advokater	Sid. 1 av 3
Sign. MatPer	Datum 2022-05-05	Dokumentnummer Sävast 4:89, Aprikosvägen 32	Hanlingsnummer:
Ktr. BirNys	Datum 2022-05-05

Utlåtande påstådd sättningsskada pga. poolkonstruktion

Inledning

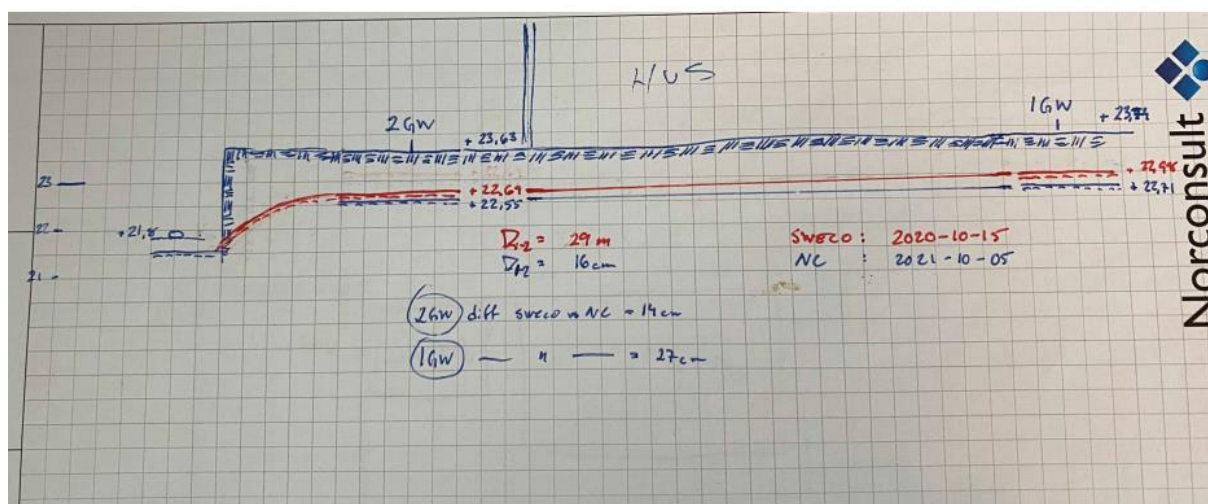
Sweco säger i sin rapport att poolen har orsakat en grundvattensänkning på ca 1,0m. Lokalt vid poolen har man nog orsakat det men inte över hela tomten. Om så var fallet skulle ursprunglig grundvattenyta vid huset vara i eller strax över marknivå vilket inte är troligt.

Silt är en tät jordart som inte vill släppa ifrån sig vatten frivilligt. Det som sker är att det bildas en tratt, se foto 1, där tratten visas schematiskt. Anläggandet av poolen kan ha orsakat en mindre sänkning av grundvattenytan under huset. Avsänkning av en grundvattenyta ger en lastökning av ca 10 kPa per meter man sänker grundvattenytan, dvs att om man sänker grundvattenytan med 1,0 meter så för man en lastökning på jordskelettet som motsvarar en last på 10 kPa. Uppmätta förändringar av grundvattennivåer, oavsett orsak till förändringen, ger en lastökning på ca 1,5 – 3,0 kPa vilket motsvarar en sänkning av grundvattenytan med 0,15 – 0,3 meter. Denna lastökning är relativt liten och anses inte ensamt kunna orsaka sättningar i den storlek som nämns i rapporten.

Foto 1– Uppmätta vattennivåer i satta grundvattenrör. Ej skalendig.
