## UTLÅTANDE ÖVER SÄRSKILD BESIKTNING

UPPDRAG Särskild besiktning	UPPDRAGSLEDARE Magnus Lindqvist	DATUM 2020-12-15
UPPDRAGSNUMMER 12709329	UPPRÄTTAD AV Jan Kangas / Håkan Ylvin

Besiktningen omfattar sättning i golv för fastigheten Sävast 4:89, Aprikosvägen 32 i Sävast.

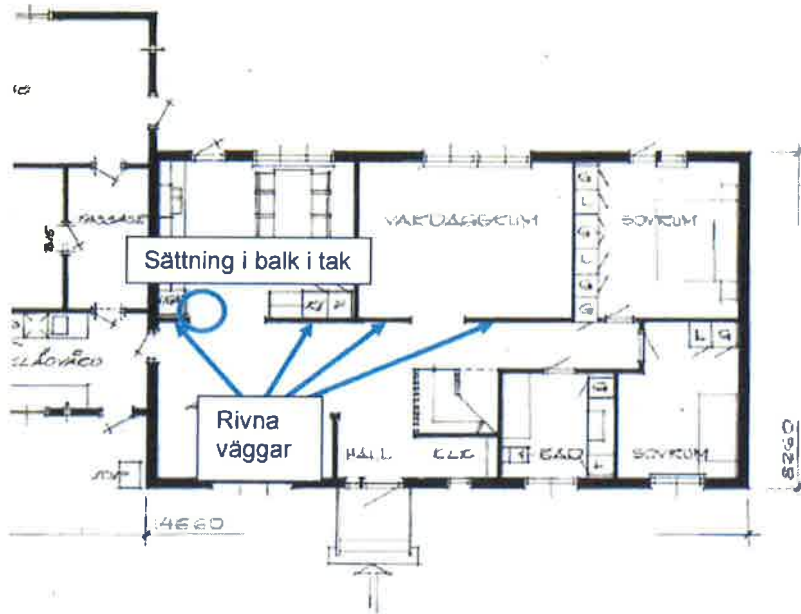
Ritning 1 V1

Bärande väggar är rivna, se ritning 1 V1.

Övervåningens golv lutar mot sydväst i riktning mot poolen samt mot sydost i det syd östra sovrummet, området där de bärande väggarna är rivna se scanning av ytorna.
