UPPDRAG Besiktning Sävast 4:89	UPPDRAGSLEDARE Magnus Lindqvist	DATUM 2020-12-15
UPPDRAGSNUMMER 12709329	UPPRÄTTAD AV Peder Hansson

Geotekniskt utlåtande

Bakgrund och syfte

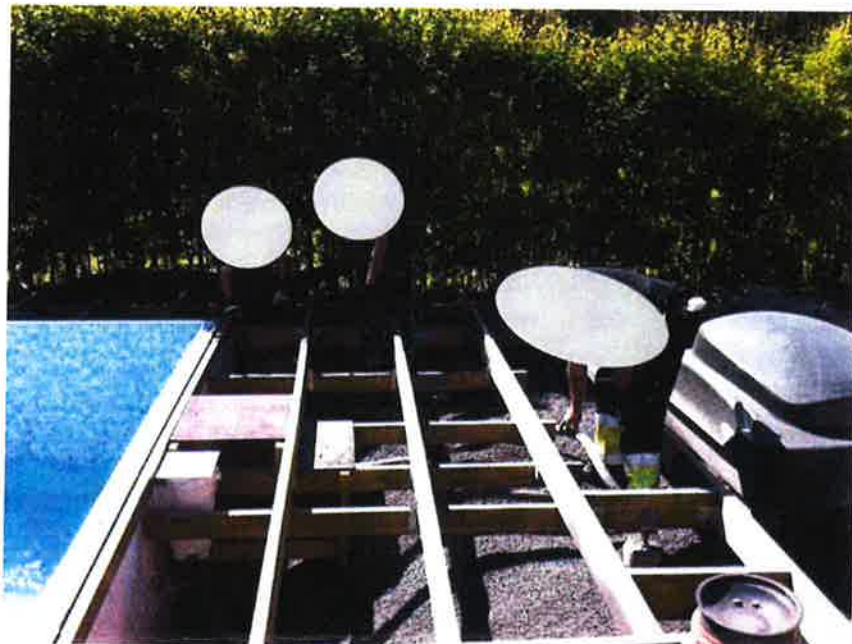
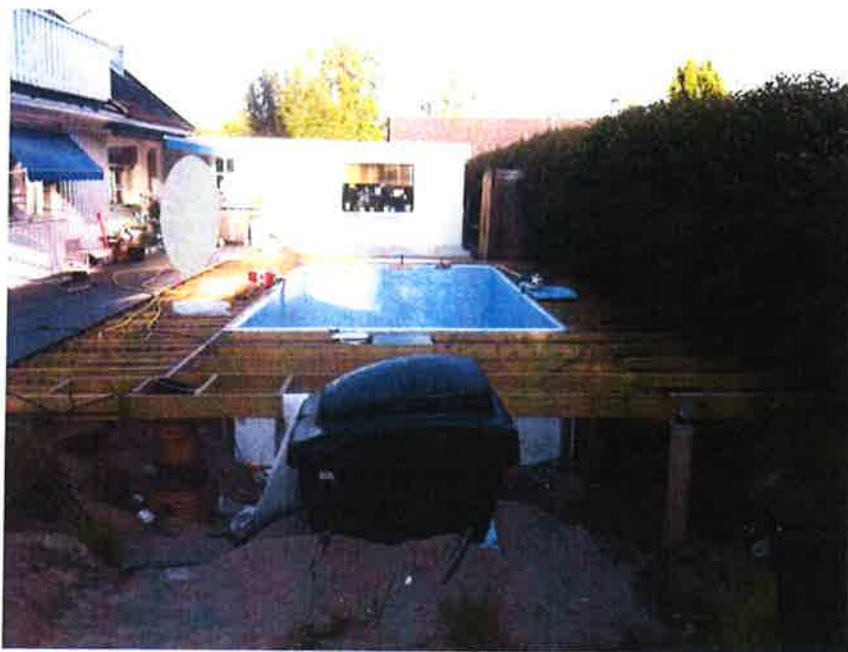
Bilaga - Fotografier från installation av pool

Enligt bilder från poolbyggnationen, erhållna från nuvarande fastighetsägare, är återfyllningen runt poolen gjord med makadam med en bedömd stenstorlek på 4 till 8 mm. Ett mycket bra material för att dränera bort grundvattnet.

Bilder tagna i samband med poolbyggnationen visar inget materialavskiljande lager eller tjälisolering mellan det dränerande makadamen och den finkorniga silten/sandiga silten vilket också verifierats genom att en sektion har grävts mellan poolen och byggnaden.
