# Besiktningsprotokoll

## Försäkringsbesiktning för Anticimex Säljarförsäkrat

| Fastighetsadress:<br>Läraryägen 7 | |

| Besiktningsdatum:<br>2022-08-24 | Protokollnummer:<br>67085647 |

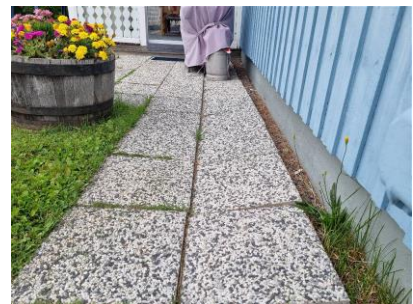
Markplattor lutar.

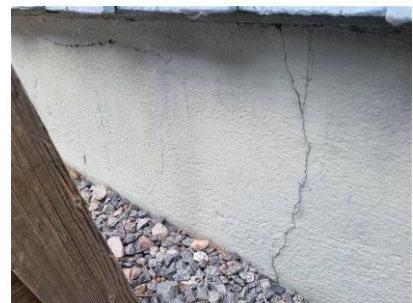
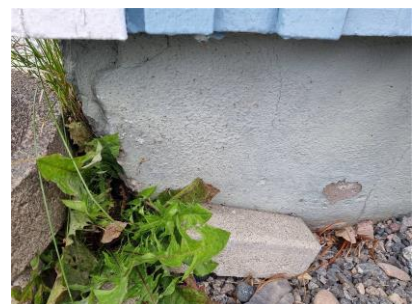
Sprickor och putssläpp finns i sockel.

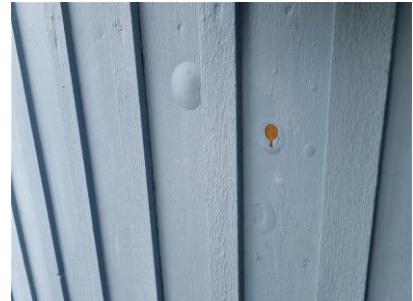
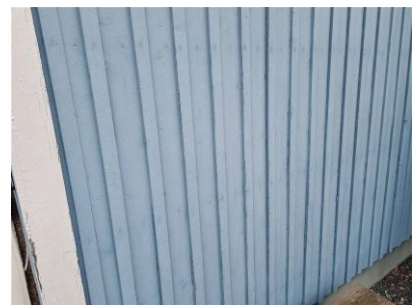
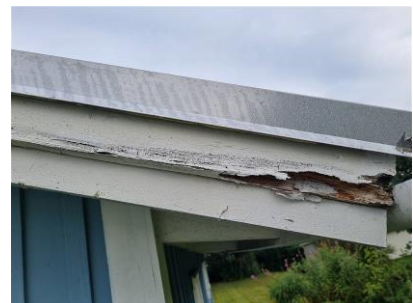
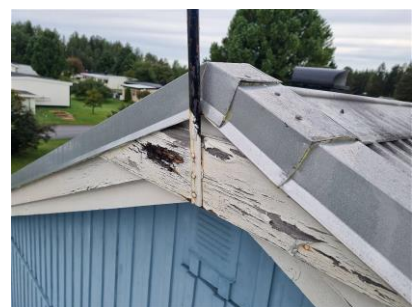
Enstaka panelbrädor har mindre rötskador.  
Fasadpanelen är i behov av målning/underhåll.

För att öka livslängden på fasadbeklädnaden rekommenderas målning och underhåll. I samband med ommålning rekommenderas att de rötskadade panelbrädorna byts ut.

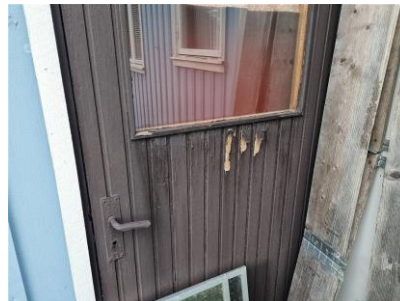
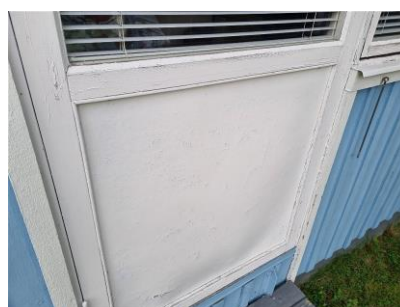
Dörrar har färgsläpp och torrsprickor.

Skiva delvis släppt på altandörr.

För att öka livslängden på dörr rekommenderas målning och underhåll.

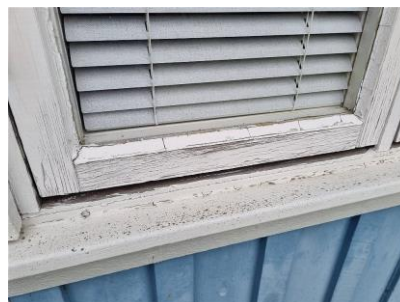
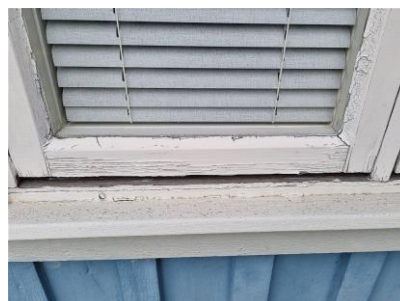
Fönster har färgsläpp och torrsprickor.

Fönsterbågar och fönsterkarmar där målningsbehov finns riskerar att få fukt- och rötskador på grund av sämre vattenavvisande förmåga.

För att öka livslängden på fönster rekommenderas målning och underhåll.

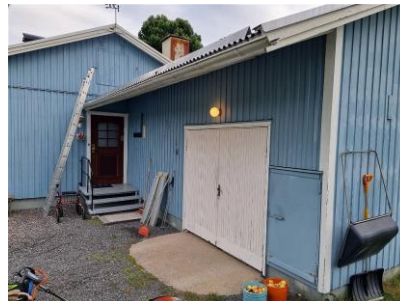
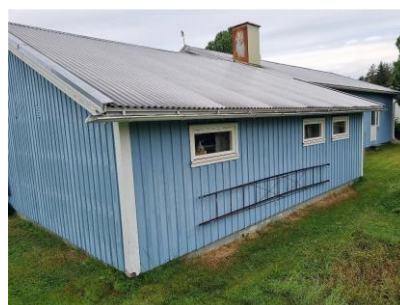
Stuprör saknas.

Eftersom stuprör saknas utsätts fasaden och grunden för ökad fuktbelastning, vilket i sin tur kan leda till fuktskador i bakomliggande konstruktioner.

Montera stuprör.

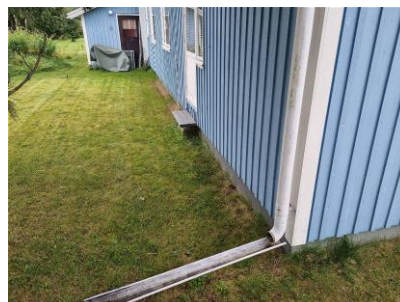
Stuprör är inte anslutet till markledning.

Stuprör som inte är anslutet till markledning kan medföra en ökad fuktbelastning på grundmur/sockel som i sin tur kan leda till fuktrelaterade skador.

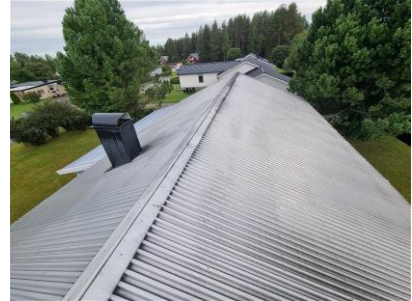
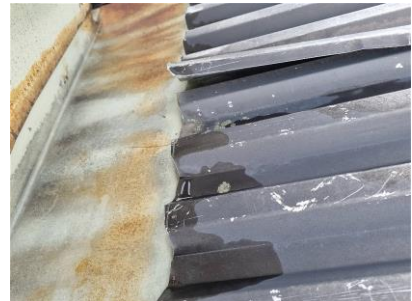
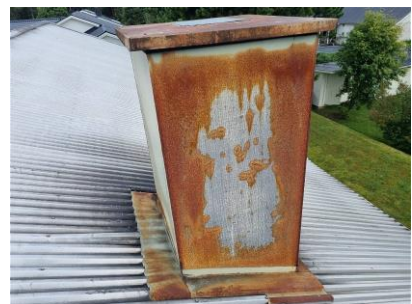
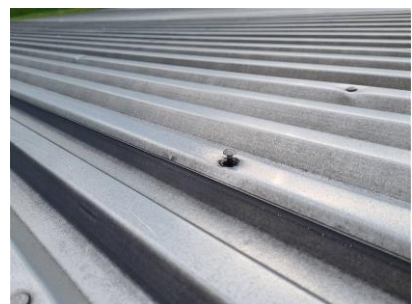
Yttertaket är äldre och vissa brister förekommer:

- Plåt kring skorstenar är uppflikta.
- Skorsten rostangripen.
- Otätheter kring klockspikar.
- Vindskivebrädor fuktskadade

Klockspikar, plåttaket och plåtdetaljer och har enligt vår bedömning en begränsad livslängd. Eftersom husets taktäckning är äldre har det ett minskat motstånd mot vatteninträngning. Detta i sin tur kan leda till fuktskador på träläkt och vidare ner i underliggande konstruktioner.

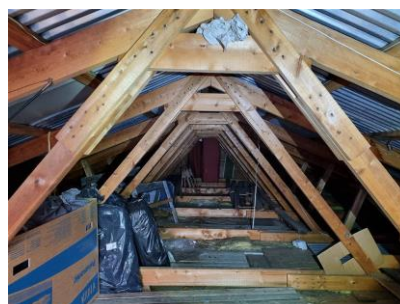
Underlagstak/kondensskydd saknas.

Kondensvatten kan droppa ned och absorberas i isoleringens översta skikt och torkar då oftast utan att det leder till någon skada. Eftersom ett kondensskydd även leder bort vatten från smärre läckage, vid spikhål, skarvar och dylikt, ställs större krav på yttertaketets täthet om kondensskydd saknas. När kondensskydd saknas finns en ökad risk för fuktskador i de omkringliggande konstruktionerna.

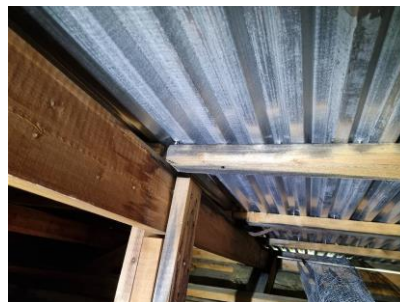
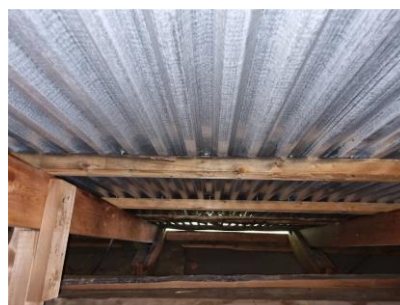
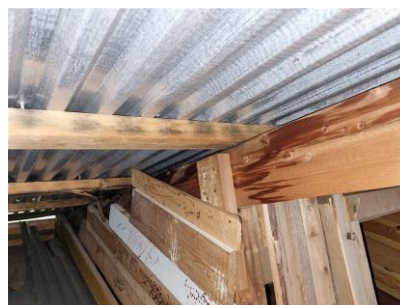
Mindre delar av läkt och takstolar fuktskadade och mindre mängd mikrobiell påväxt förekommer.

Vid kontroll av vinden uppmättes fuktvärden under kritisk fuktnivå för mikrobiell tillväxt och en normal lukt upplevdes. Fuktkvoten i underlagstak/takbjälkar uppmättes till 10 %.

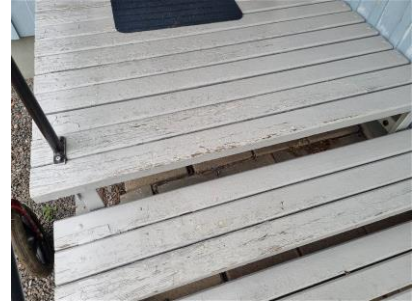
Trall i behov av underhåll.

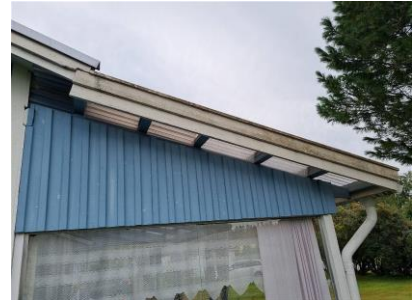
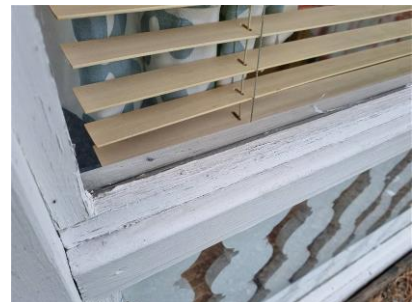
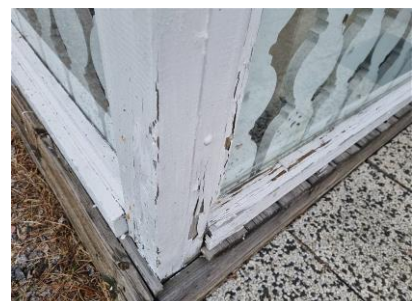
Altanräcke och träkonstruktioner är i behov av målning/underhåll.

Vi rekommenderar att du utför målning/underhåll av altan.

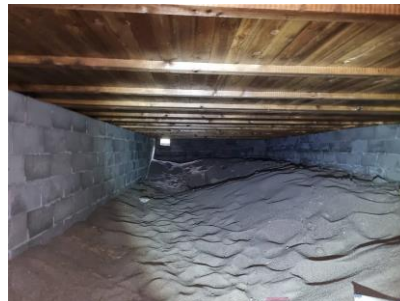
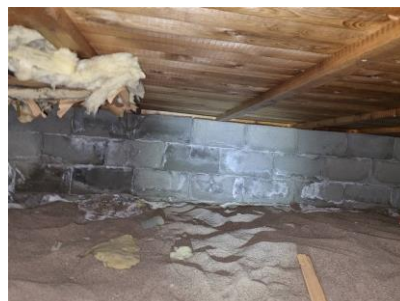
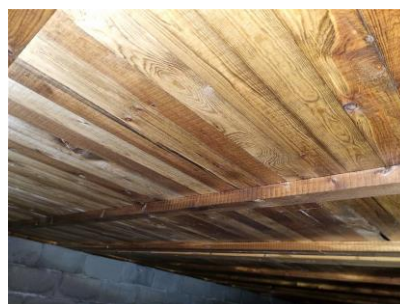
Vid kontroll av konstruktionen i krypgrund uppmättes fuktvärden under kritisk fuktnivå för mikrobiell tillväxt och normal lukt upplevdes.

Golvbjälklaget ovan den uteluftsventilerade krypgrunden riskerar att drabbas av fuktskador på grund av naturlig fuktpåverkan. Detta kan i sin tur leda till mikrobiella skador (angrepp av mikroorganismer) som kan leda till att mikrobiell lukt sprids till boendemiljön.

Fuktkvoten uppmättes stickprovsvis till 12 % i trossbotten.

I provhål i trossbotten uppmättes den relativa fuktigheten till 65% vid 17 grader.

I krypgrunden uppmättes den relativa fuktigheten till 73% vid 14 grader.

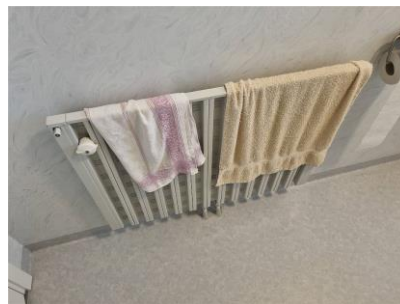
Rör genomföring finns i golv.

Rör genomföringar i golvet medför en ökad risk för att vatten tränger ner i omkringliggande konstruktioner och orsakar fuktskador.

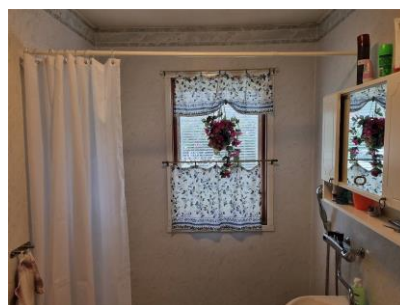
Fönster är olämpligt placerat.

Fönstrets placering i våtutrymmet utgör en risk för fuktskador i fönster- och väggkonstruktionen.

För att minska risken för fuktskador på fönster och väggkonstruktion rekommenderas att man skyddar fönstret mot vattenbegjutning.

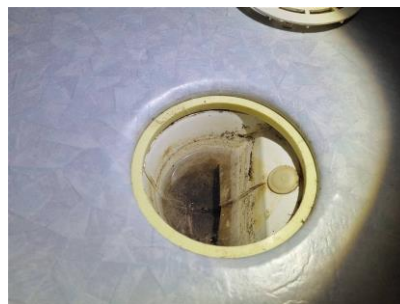
Golvbrunnen är inte utbytt i samband med renovering.

Risk finns att det nya tätskiktet inte har kunnat anslutas till golvbrunnen på ett riktigt sätt, vilket kan leda till fuktskador i omkringliggande konstruktioner.

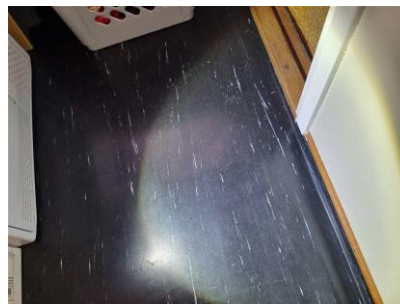
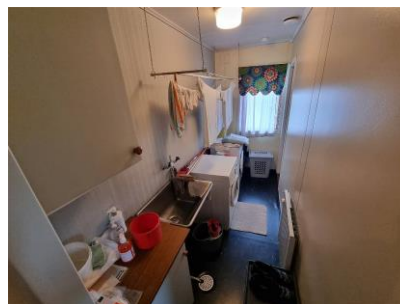
Våtutrymmet har äldre yt-/tätskikt.

Mattsläpp förekommer.

Eftersom funktionen, som innebär att ytskiktet/tätskiktet ska vara vattentätt, kan vara nedsatt finns en ökad risk att vatten tränger igenom ytskiktet/tätskiktet med vattenskador i omkringliggande konstruktioner som följd.

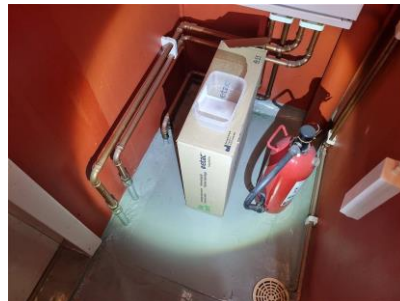
Rör genomföring finns i golv.

Rör genomföringar i golvet medför en ökad risk för att vatten tränger ner i omkringliggande konstruktioner och orsakar fuktskador.

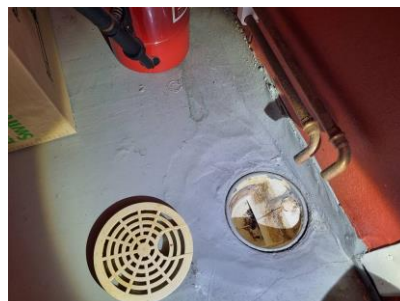
Golvbrunn uttorkad.

Förekommer avloppslukt i utrymmet

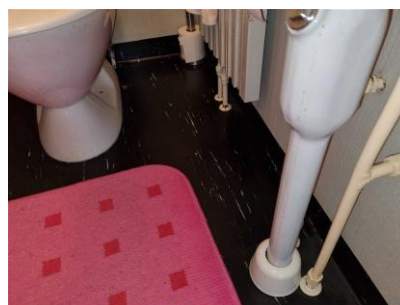
Rör genomföring finns i golv.

Rör genomföringar i golvet medför en ökad risk för att vatten tränger ner i omkringliggande konstruktioner och orsakar fuktskador.

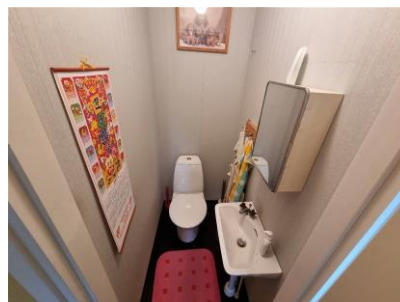
Våtutrymmet har äldre yt-/tätskikt.

Eftersom funktionen, som innebär att ytskiktet/tätskiktet ska vara vattentätt, kan vara nedsatt finns en ökad risk att vatten tränger igenom ytskiktet/tätskiktet med vattenskador i omkringliggande konstruktioner som följd.

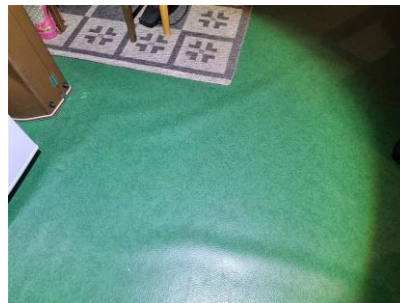
Limmad plastmatta finns på betongplattan.  
Mattsläpp förekommer på stora delar av golvet.

På grund av naturlig fuktpåverkan från mark riskerar plastmattan att släppa från underlaget. Mattan och limmet kan också avge en kemisk lukt som sprids till boendemiljön.

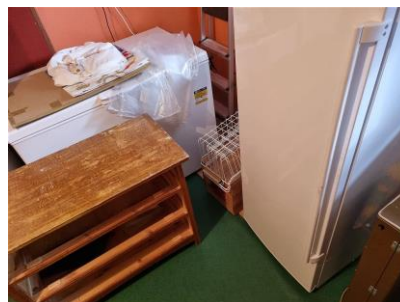
Fuktskydd saknas under vitvaror.

Utan fuktskydd är det svårt att upptäcka läckage från rörledningar. Vatten kan då tränga in i omkringliggande konstruktioner och orsaka fuktskador.

För att upptäcka eventuella läckage, installera ett fuktskydd.

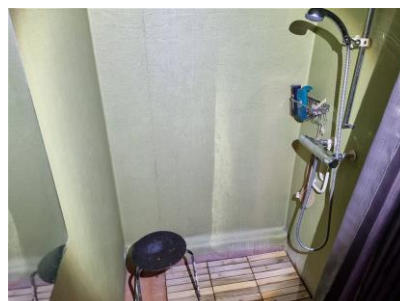
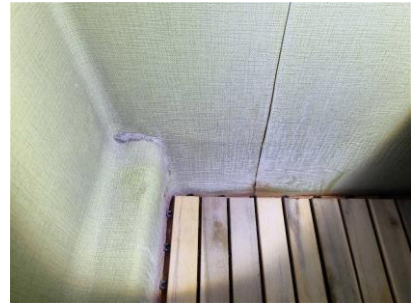
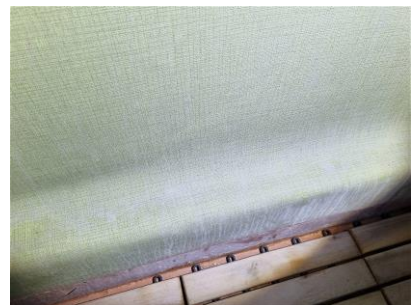
Våtutrymmet har äldre yt-/tätskikt och otätheter förekommer i väggmatta.

Puts/färgsläpp förekommer på golv.

Eftersom funktionen, som innebär att ytskiktet/tätskiktet ska vara vattentätt, kan vara nedsatt finns en ökad risk att vatten tränger igenom ytskiktet/tätskiktet med vattenskador i omkringliggande konstruktioner som följd.

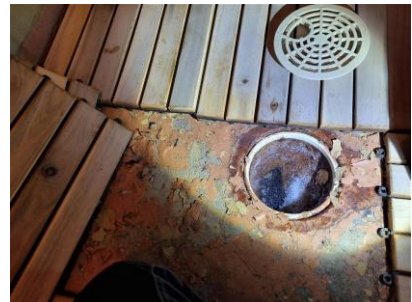
Gjutjärnsbrunnen är rostangripen.

Det finns risk att golvbrunnen rostar sönder med fuktskador som följd.

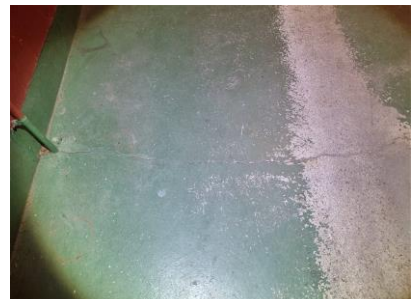
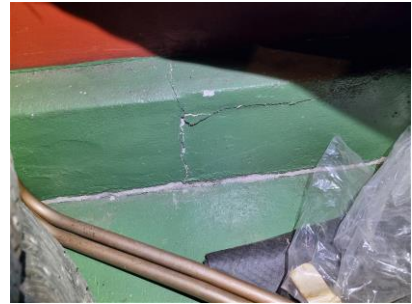
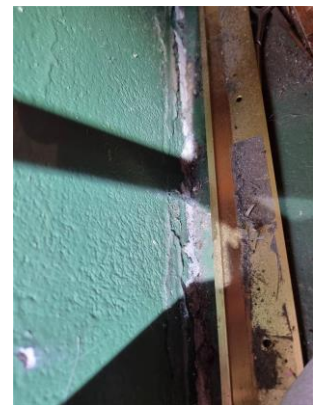
Golv har satt sig och sprickor mot kantbalk förekommer.

Sprickor i betong golv förekommer.

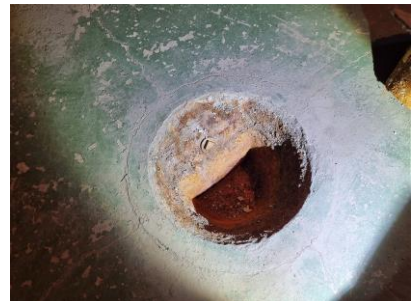
Gjutjärnsbrunnen är rostangripen.

Det finns risk att golvbrunnen rostar sönder med fuktskador som följd.
