# Besiktningssprotokoll

## Anticimex Säljarförsäkrat

## Byggnadsbeskrivning Dalvägen 5

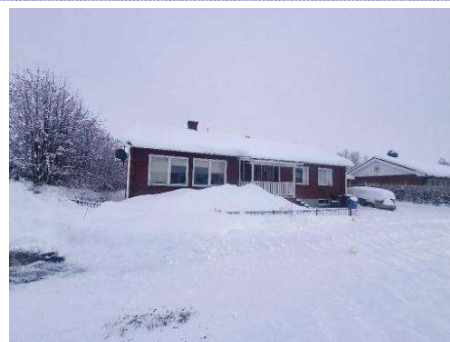
Snötäckta ytor på mark och delar av takavattning.

Eftersom mark och delar av takavattningen var snötäckt kunde inte besiktning av dessa delar genomföras fullt ut.

Vi rekommenderar en kompletterande besiktning när dessa delar är fria från snö.

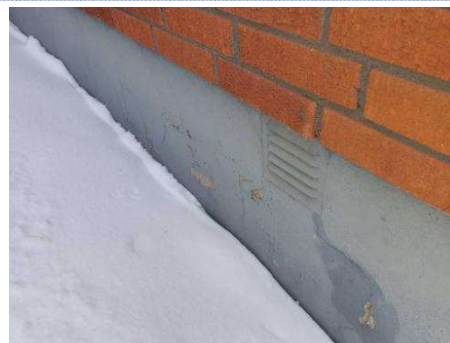
Sprickor och mindre färgsläpp finns i sockel.

Dessa bedöms inte ha lett till bakomliggande skador.

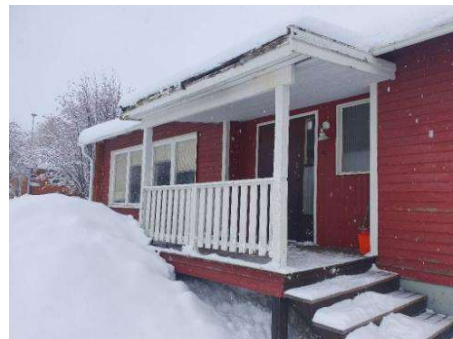
Entrébro och träkonstruktioner är i behov av större underhåll/byte pga rötskador, färgsläpp och torrspäckor.

Vi rekommenderar att man utför underhåll och byte av tex. rötskadat material av entrébro.

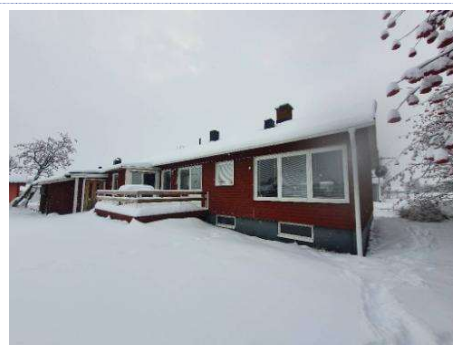
Altan var snötäckt vid besiktningen.

Då altan var snötäckt vid besiktningstillfället kunde inte besiktning genomföras.

Vi rekommenderar en kompletterande besiktning när altan är fri från snö.

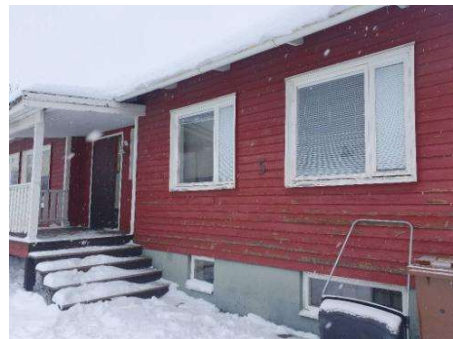
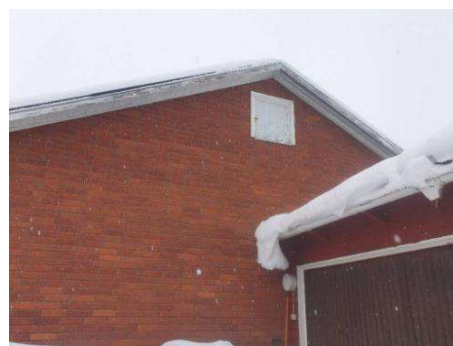
Fasadbeklädnad, underspikning och vindskivor är i behov av varierande underhåll då färgsläpp och torrspäckor förekommer.

Fasadbeklädnad och träkonstruktioner där målningsbehov finns riskerar att få fukt- och rötskador på grund av sämre vattenavvisande förmåga.

För att öka livslängden på träkonstruktioner rekommenderas målning/underhåll/ev. byte.

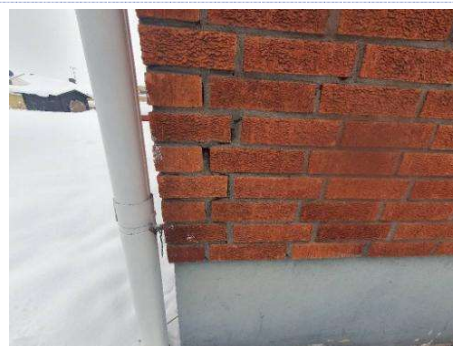
Mindre mängd sprickor finns i tegelfasaden.

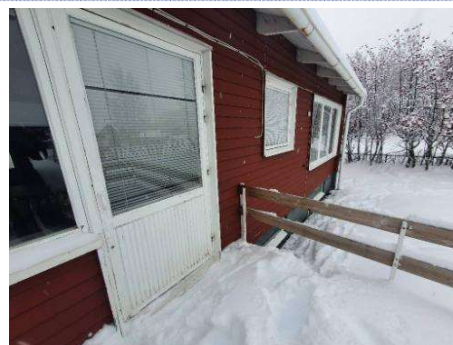
Balkongdörr är i behov av målning/underhåll.

För att öka livslängden på dörr rekommenderas målning och underhåll.

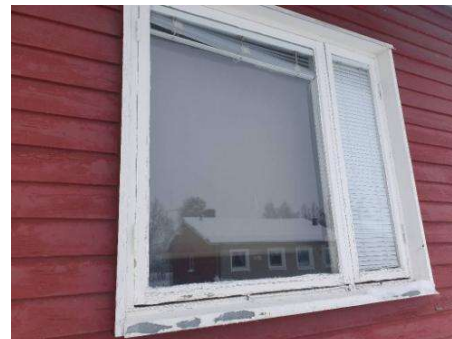
Flertal fönster är i behov av större underhåll/ ev. byte.

- Färgsläpp och torrspäckor finns på fönsterkarmar.
- Missfärgningar finns mellan fönsterglas på flertal fönster.

Fönsterbågar och fönsterkarmar där målningsbehov finns riskerar att få fukt- och rötskador på grund av sämre vattenavvisande förmåga.

För att öka livslängden på fönster rekommenderas större renovering av fönster alt. byte.

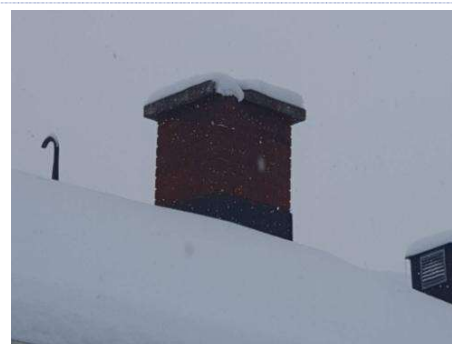
Skorstenen saknar väderskydd.

Då skorstenen inte längre används kan väderskydd monteras för att skydda mot nederbörd som annars kan orsaka fuktskador och frostsprängning i skorstenen/ murstocken.

Vi rekommenderar att du kontaktar en fackman för att ta reda på hur och om ett väderskydd ska monteras.

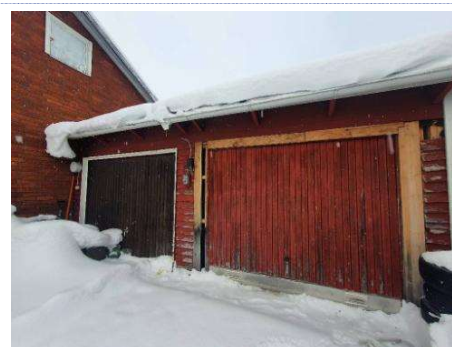
Hela garagebyggnaden är i äldre skick och standard ingen värme finns i utrymmen, flertal brister och skador förekommer tex;

- Större otätheter finns på fasadpanel mot garaget. Framst runt ena garageporten.
- Större underhållsbehov/byte av träkonstruktioner förekommer kring tex. fasadpanel, dörrar, garageportar och fönster.
- Brister finns med takavvattningen.
- Äldre typ av vipport finns till båda garagedelar (ökad risk för personskada).
- Golvbrunn saknas i båda garage.
- Fuktfläckar finns i garage.
- Lösa eluttag förekommer i garaget.

Kontakt med snickare rekommenderas för att bedöma omfattningen av skador och få rätt åtgärdsförslag.

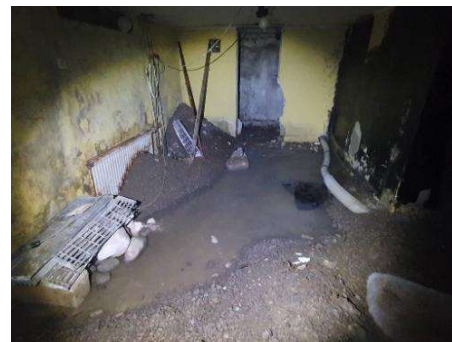
Pågående fuktskador och brister finns i källarutrymmet under garaget.

- Fritt vatten finns i källarutrymmet.
- Mikrobiell lukt upplevs vid inträde till källare.
- Kondensdroppar och saltutfällningar finns på tak och väggar.
- Mikrobiellpåväxt finns på träkonstruktioner.

En fördjupad undersökning/utredning rekommenderas för att bedöma orsak och omfattning för att kunna få rätt åtgärdsförslag. Kontakt med utredningstekniker rekommenderas.

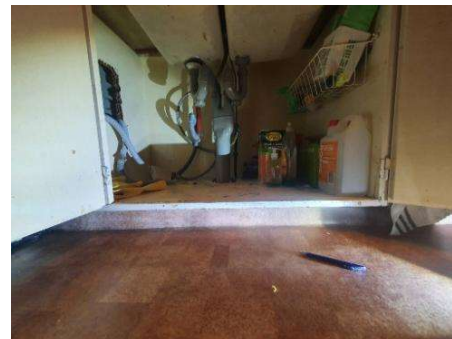
Tidigare vattenskada har uppstått i diskbänkskåp och endast torkning och spolning av avloppsledningar är utförd. Se även mer info på muntliga upplysningar.

- Följdsador som finns kvar från vattenskada är att golskiva har svälld framför diskbänkskåp och skador finns inne i diskbänkskåpet också.

Kontakt med snickare/fackman rekommenderas för att byta ut tidigare skadat material i köket och återställa köket fackmässigt. VVS installatör rekommenderas kontrollera avloppsledningar skick.

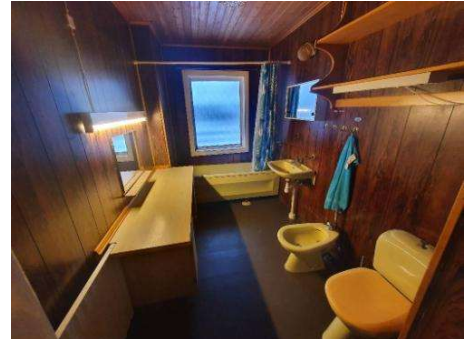
Utrymmet är äldre och har passerat tiden för sin tekniska livslängd.

- Våtutrymmet har äldre yt-/tätskikt och lätt svällda väggskivor, finns under badkar.
- Fönster finns i duschzon och skador förekommer i fönsterkarm.
- Förhöjda fuktindikationer uppmättes kring wc och handfat.
- Lokala brister finns med golvlutningen.
- Rörgenomföringar finns i golvet och otätheter finns kring avloppsledning från handfat.
- Ingen mekanisk frånluftsventilation.
- Stötskador finns på innerdörr till badrum.

Renovering av utrymmet rekommenderas. Kontakta en behörig våtrumsentreprenör för en renovering. I samband med renoveringen bör omkringliggande konstruktioner kontrolleras för att upptäcka eventuella följskador.

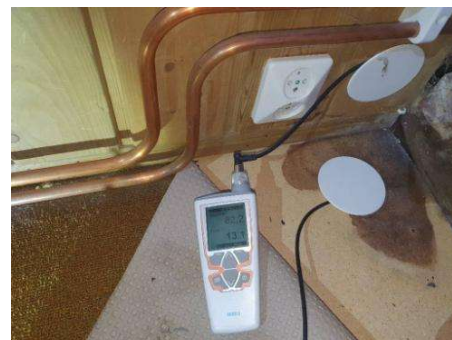
Vid kontroll av vägg och golvkonstruktion uppmättes fuktvärden över kritisk nivå för mikrobiell tillväxt och mikrobiell lukt upplevdes.

Uppreglade golv, påreglade väggar och täta ytskikt (kända riskkonstruktioner) förekommer i gillestuga, sovrum 3, tvättstuga och bastu.

Provhål 1 i vägg i gillestuga mot ytterhörn uppmättes fuktkvot över 28% och relativa fuktigheten uppmättes till 82% vid 13 grader. Mikrobiell lukt kändes från isolering.

Provhål 2 i golv i gillestuga mot ytterhörn uppmättes relativa fuktigheten till 78% vid 14 grader. Synliga fuktfläckar syns på golvspånskiva. Fuktiga regler och mikrobiell lukt kändes från provhål.

Vi rekommenderar en fördjupad undersökning/utredning för att bedöma orsak, omfattning för att kunna få rätt åtgärdsförslag för källaren invändigt. Det är viktigt att tänka på att denna rekommendation om fördjupad undersökning gäller hela källaren. Kontakt med utredningstekniker.

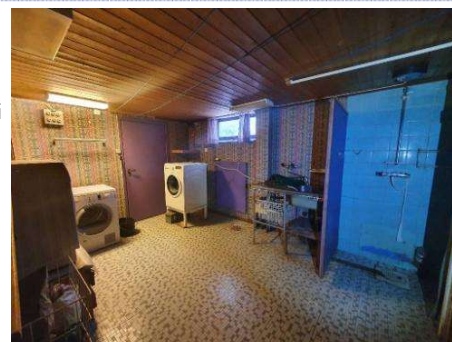
Utrymmet är äldre och har passerat tiden för sin tekniska livslängd

- Våtutrymmet har äldre yt-/tätskikt.
- Äldre rostiga gjutjärngolvbrunnar och avloppsledningar förekommer i utrymmet.
- Trasigt ytskikt mot golv, Några mosaikplattor har släppt.
- Följdsador från tidigare vattenskada finns kvar kring vägg och tak under kökdel.
- Bomljud och enstaka trasiga kakelplattor förekommer i duschzon, förhöjda fuktindikationer mättes mot vägg.

Renovering av utrymmet rekommenderas. Kontakta en behörig våtrumsentreprenör för en renovering. I samband med renoveringen bör omkringliggande konstruktioner kontrolleras för att upptäcka eventuella följskador.
