# Besiktningsprotokoll

Försäkringsbesiktning för Anticimex Säljarförsäkrat

| Fastighetsadress:<br>Brännagatan 19 | |

| Besiktningsdatum:<br>2024-10-22 | Protokollnummer:<br>68601145 |

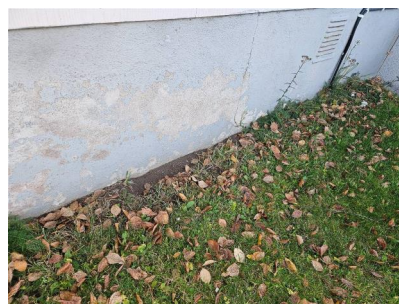
Sprickor, puts och färgsläpp på sockeln.

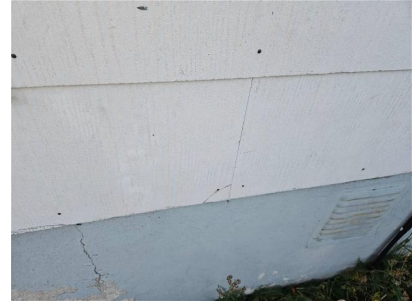
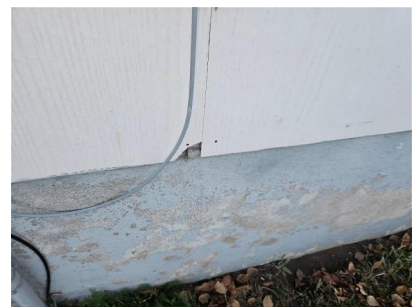
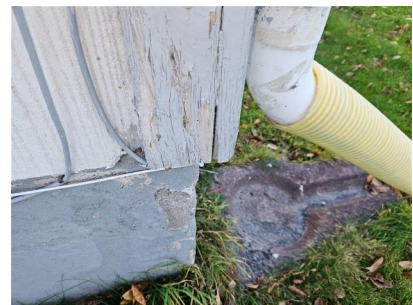
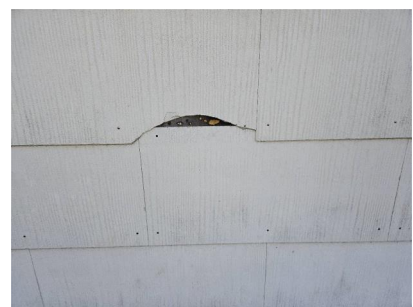
Äldre eternitfasad med enstaka spruckna eternitplattor.

-Missfärgningar på eternitplattor.

-Målning och underhållsbehov av trädetaljer

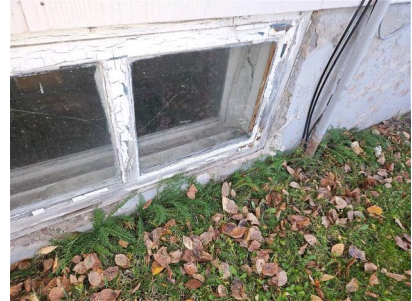
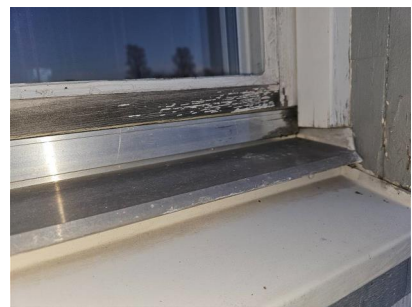
Målning och underhållsbehov på fönster.

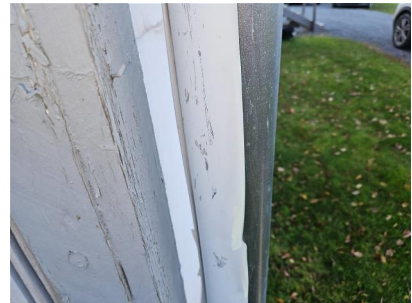
Fals på stuprör vänd mot fasad.

- Frostsprängningar på stuprör.
- Färgsläpp på stuprör.

Falsen på stuprören kan med fördel vändas ut från fasaden för att lättare se om röret blivit skadat efter vinterns påfrestningar samt för att undvika skador på fasad vid ett eventuellt läckage.

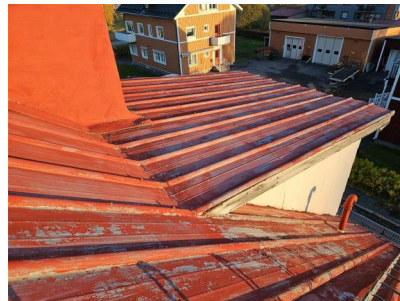
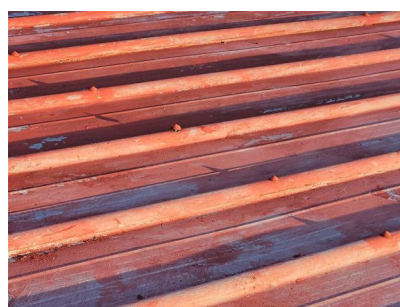
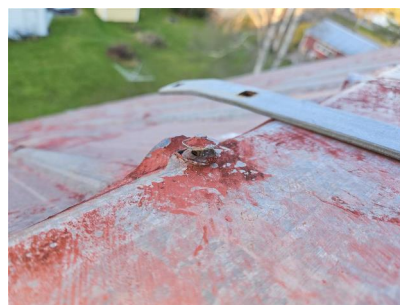
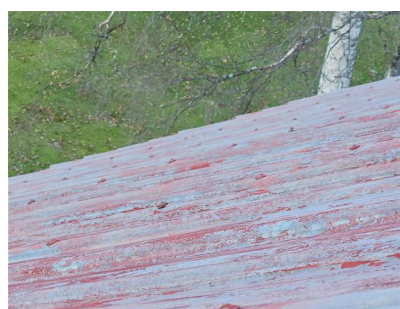
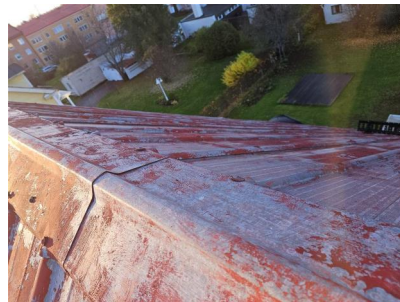
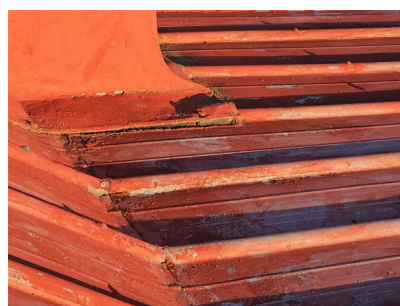
-Yttertaket är ett äldre spikat plåttak.

Eftersom husets taktäckning är äldre samt har brister som uppstickande spikar, stötskador, glipor mellan plåtar samt färgsläpp, har det ett minskat motstånd mot vatteninträngning. Detta i sin tur kan leda till fuktskador på träläkt och vidare ner i underliggande konstruktioner.

-Låglutande tak ovan takkupa har fel taktäckning.

Taktäckningen av plåt är inte anpassad till taklutningen. Risk finns för läckage med fuktskador som följd.

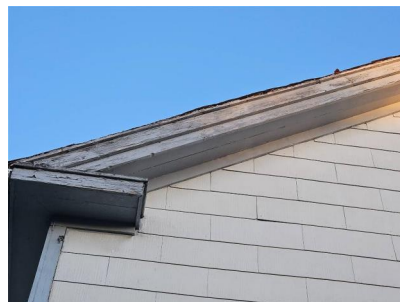
Vindskivor är i behov av målning och underhåll.

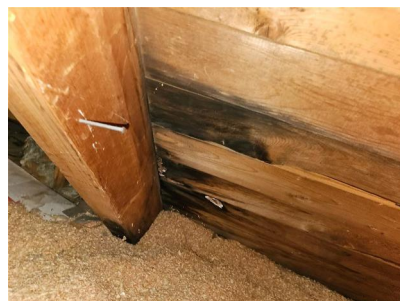
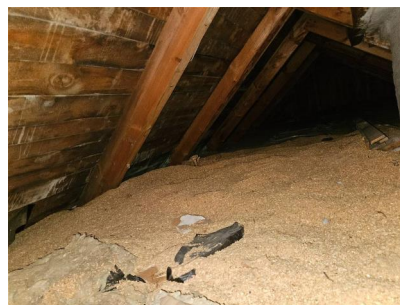
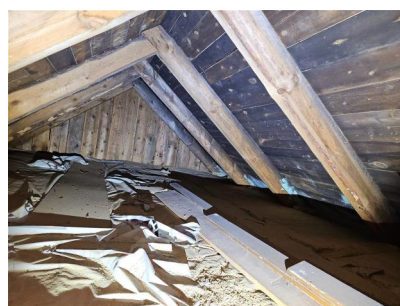
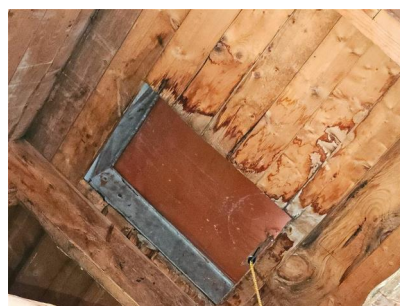
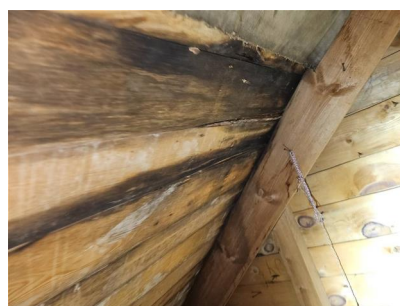
Vid kontroll av vinden uppmättes fuktvärden under kritisk fuktnivå för mikrobiell tillväxt och en normal lukt upplevdes.

Fuktkvoten i underlagstak/takbjälkar vid luckan uppmättes vid besiktningsstillfället till ca 11%.

- Fuktfläckar noterades på underlagstaket (Inga förhöjda fuktvärden uppmättes på dessa vid besiktningsstillfället)
- Missfärgningar av kondens på delar av underlagstaket.
- Kondensfläckar kring taklucka.

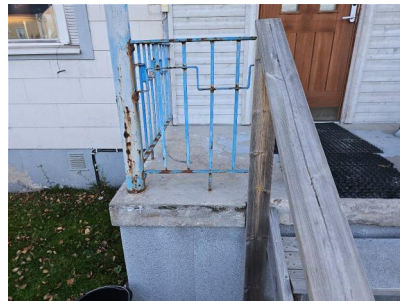
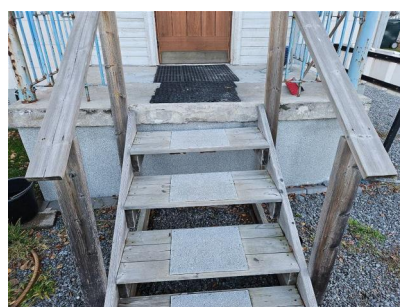
Trädetaljer och räcken av metall är i behov av målning och underhåll.

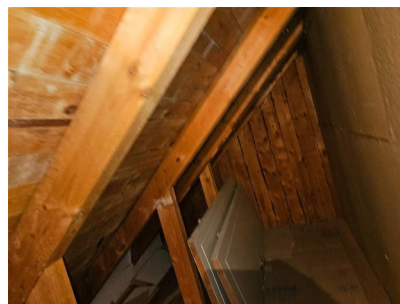
Fuktkvoten i underlagstak/takbjälkar uppmättes vid besiktningstillfället till ca 11%.

-Enstaka fuktfläckar noterades på underlagstaket (Inga förhöjda fuktvärden uppmättes på dessa vid besiktningstillfället)

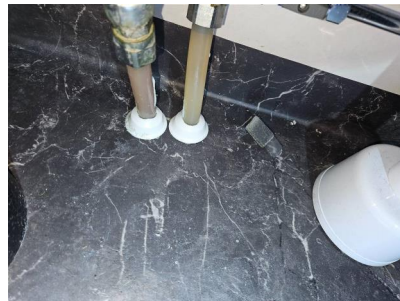
Rör genomföring finns i golv.

Rör genomföringar i golvet medför en ökad risk för att vatten tränger ner i omkringliggande konstruktioner och orsakar fuktskador.

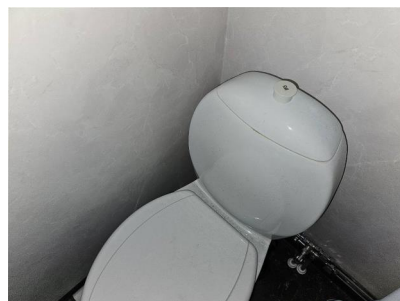
Toalettstol något lös.

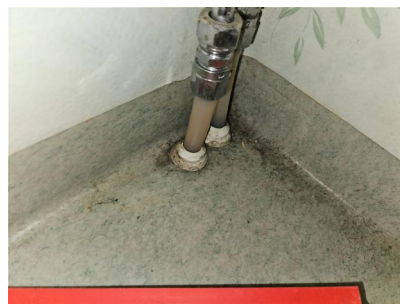
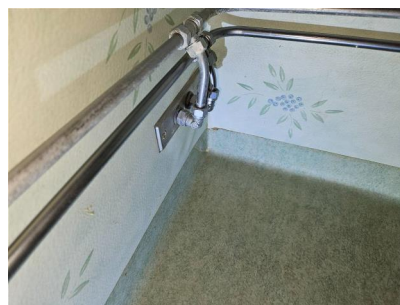
-Rör genomföring finns i golv.

Rör genomföringar i golv medför en ökad risk för att vatten tränger ner i omkringliggande konstruktioner och orsakar fuktskador.

-Rör genomföring finns i vägg i duschzon.

Rör genomföringar i väggen medför en ökad risk för att vatten tränger in i omkringliggande konstruktioner och orsakar fuktskador.

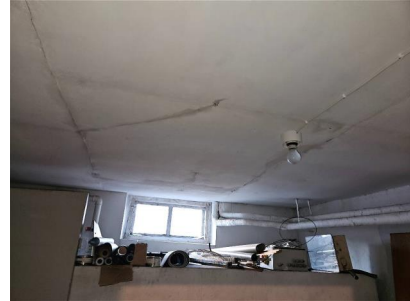
Källare i äldre standard med normalt slitage och mindre brister allmänt som:

- Puts och färgsläpp
- Sprickor i golv och väggar
- Saltutfällningar på ytterväggar.
- Äldre innertak som hänger något delvis.

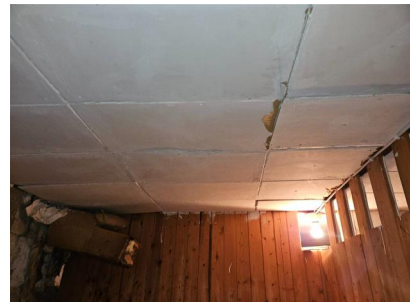
Slitet innertak.

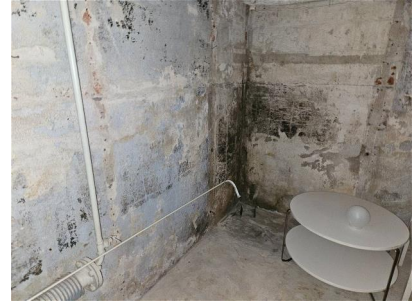
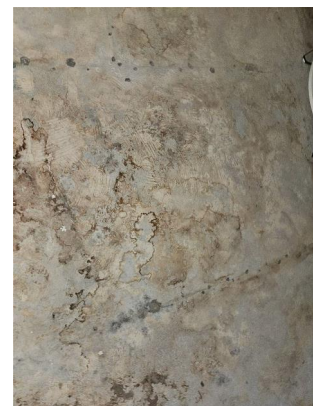
Större puts och färgsläpp samt missfärgningar på betongväggar.

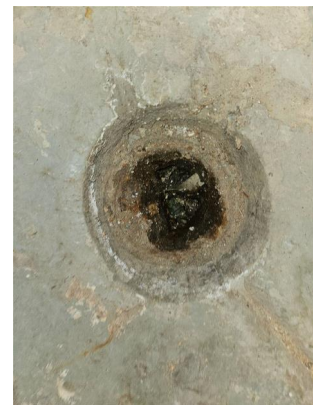
Äldre gjutjärnsbrunn med ytrost.

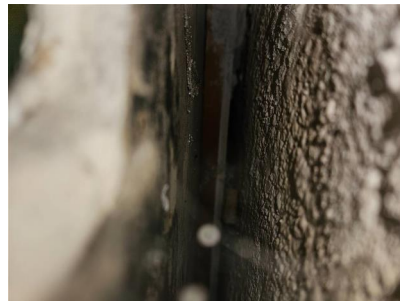
#### Påreglade källarväggar

Vid kontroll av konstruktion uppmättes fuktvärden under kritisk nivå för mikrobiell tillväxt och normal lukt upplevdes.

Källargrundmurar med påreglade isolerade ytterväggar.  
Fuktkvoten i väggregel uppmättes till 12,5%.

Befintlig påreglad vägg och eventuella väggsyllar riskerar att drabbas av fuktskador på grund av naturlig fuktpåverkan. Detta i sin tur kan leda till mikrobiella skador (angrepp av mikroorganismer) som kan resultera i att mikrobiell lukt sprids till boendemiljön. Om regler/syllar är tryckimpregnerade kan även en kemisk lukt förekomma.

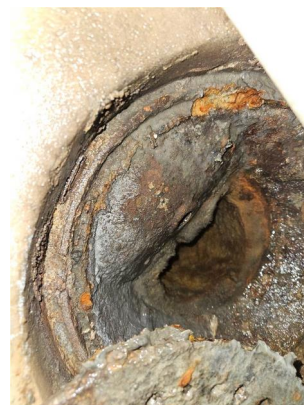
#### Äldre rostangripen gjutjärnsbrunn.

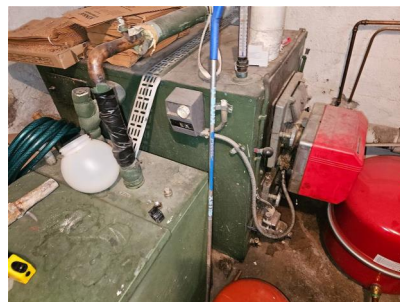
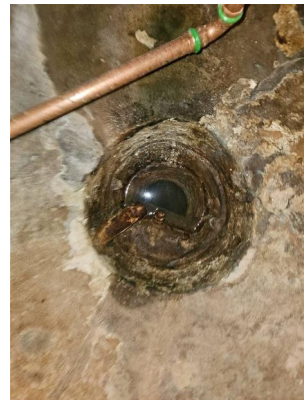
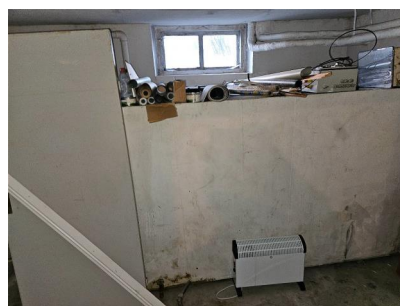
- Delvis äldre rördragningar.
- Äldre rostangripen gjutjärnsbrunn.
- Gamla pannan och oljetanken finns kvar(Ej i drift)

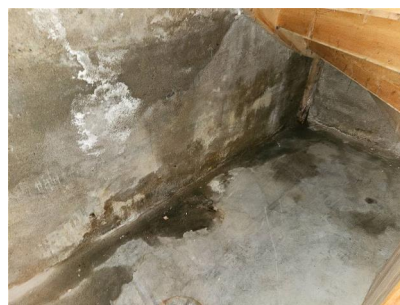
-Missfärgningar och saltutfällningar på källarväggar.

-Instängd lukt upplevdes i utrymmet.
