# Besiktningsprotokoll

Försäkringsbesiktning för Anticimex Säljarförsäkrat

| Fastighetsadress:<br>Södra Hirvijärvi 3 | |

| Besiktningsdatum:<br>2026-06-04 | Protokollnummer:<br>69721622 |

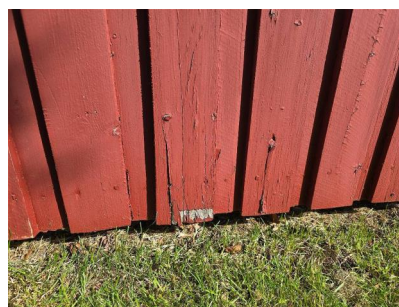
Fasadpanelen är i behov av målning/underhåll (främst mot söder).

Färgsläpp och torrsprickor förekommer.

För att öka livslängden på fasadbeklädnaden rekommenderas målning och underhåll.

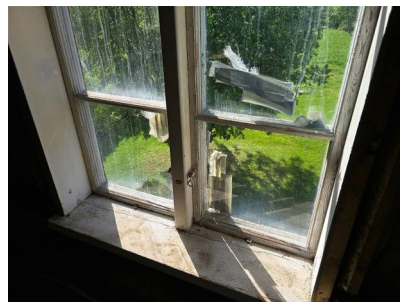
Spruckna glas i vindsfönster.

Byt fönster.

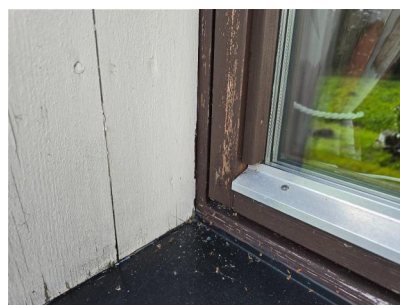
Fönster som är i behov av målning/underhåll förekommer.

För att öka livslängden på fönster rekommenderas målning och underhåll.

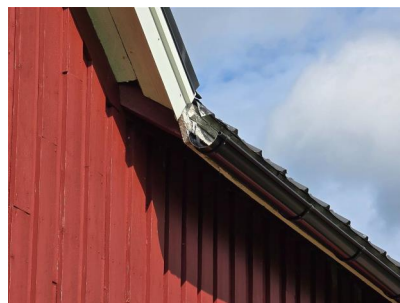
Rännavlar saknas på hängrännor.

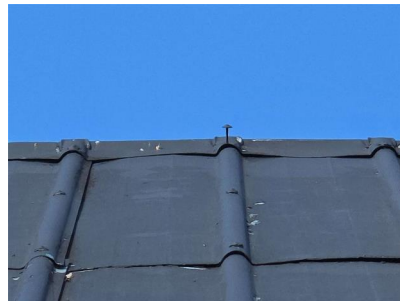
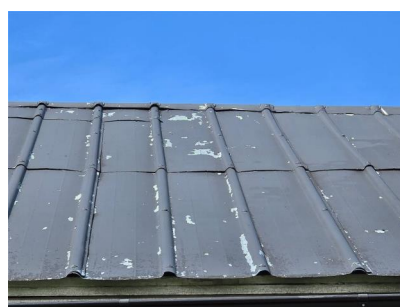
Yttertaket är äldre.

- Några spikar som rest sig från infästningar noterades.
- Plåten fläckvis något lös/otät i skarvar.

Plåt, plåtdetaljer och kondensskydd har enligt vår bedömning en begränsad livslängd. Eftersom husets taktäckning är äldre har det ett minskat motstånd mot vatteninträngning. Detta i sin tur kan leda till fuktskador på träläkt och vidare ner i underliggande konstruktioner.

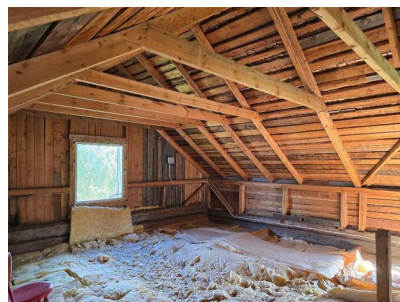
Vid kontroll av vinden uppmättes fuktvärden under kritisk fuktnivå för mikrobiell tillväxt och en normal lukt upplevdes. Fuktkvoten i underlagstak/takbjälkar uppmättes till 10 %.

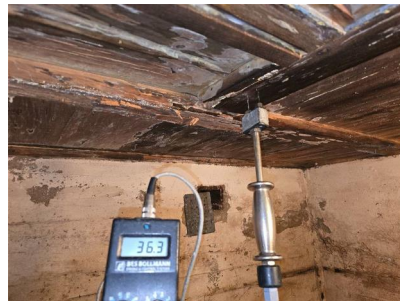
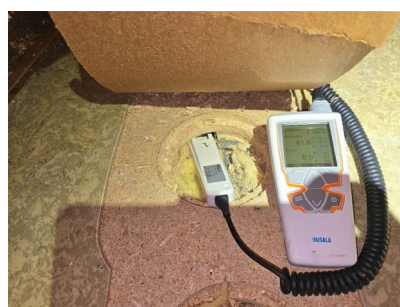
Vid kontroll av torpargrunden/matkällaren uppmättes fuktvärden över kritisk nivå för mikrobiell tillväxt och mikrobiell lukt upplevdes vid inträde i hus och från isolering i golvbjälklag.

- Rötskador i tak i matkällaren. Myceltrådar av rötsvamp växer på betongväggar.
- Kondens i tak i matkällaren. Vattendroppar hänger från taket i matkällaren.
- Mikrobiell lukt upplevs från isolering i provhål i golv i trappförråd.

Uteluftsventilerade torpargrunder med bjälklag av organiskt material har ofta fuktskador på grund av naturlig fuktpåverkan. Lukten som känns i kryppgrunden kan också spridas till boendemiljön. Fuktkvoten uppmättes till 36% i tak i matkällaren. Den relativa fuktigheten uppmättes till 82%.

Vi rekommenderar en fördjupad undersökning för att bedöma orsak och omfattning.

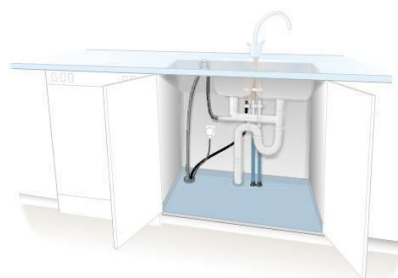
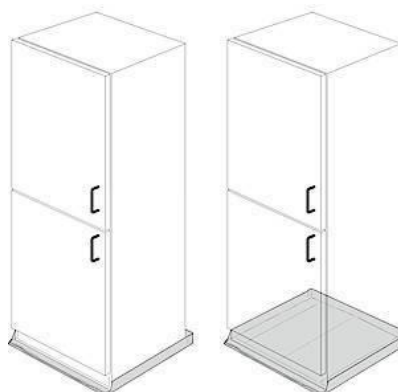
Fuktskydd saknas i diskbänksskåp och under kyl/frys.

Utan fuktskydd är det svårt att upptäcka läckage från rörledningar. Vatten kan då tränga in i omkringliggande konstruktioner och orsaka fuktskador.

För att upptäcka eventuella läckage, installera ett fuktskydd.

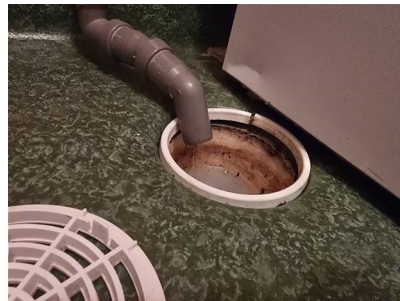
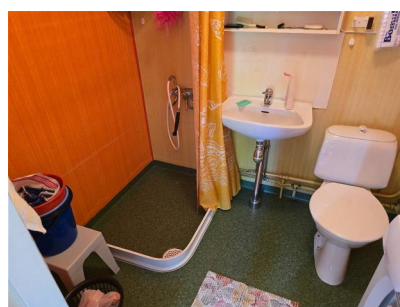
Våtutrymmet har äldre yt-/tätskikt med brister.

- Klämringar i golvbrunnar lösa och felvända.
- Bristfälligt golvfall mot golvbrunnar.
- Otäta rör genomföring finns i golv.
- Väggbeklädnaden har fläckvis släppt från nedre del av vägg.
- Trälist i duschzonen.

Eftersom funktionen, som innebär att ytskiktet/tätskiktet ska vara vattentätt, kan vara nedsatt finns en ökad risk att vatten tränger igenom ytskiktet/tätskiktet med vattenskador i omkringliggande konstruktioner som följd.
