## Försäkringsbesiktning

Välvårdat 1 1/2 plans parhus grundlagt med betongplatta byggt 1975 i bra skick.

### Byggnadsbeskrivning Bostadsbyggnad

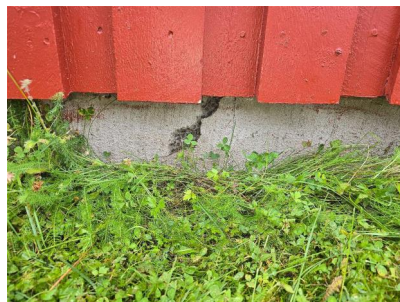
Putssläpp/sprickor finns i sockel på garaget.

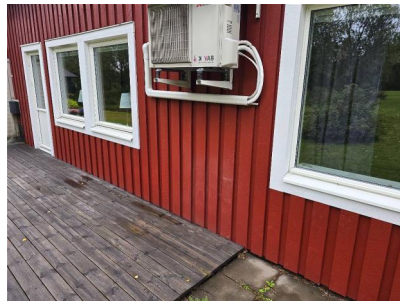
Luftvärmepumpens utvändiga del avger relativt mycket avfrostningsvatten.  
Detta vatten bör ledas bort från fasad/sockel för att undvika ökad fuktbelastning på fasad/sockel.

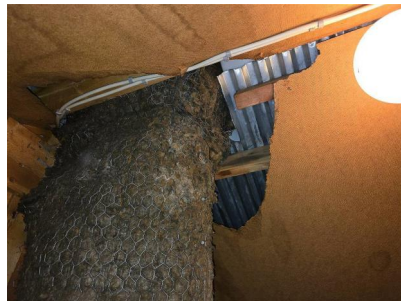
Kondensskyddet otätt vid genomföring i taket.

När kondensskyddet är bristfälligt finns en ökad risk för fuktskador i de underliggande konstruktionerna.

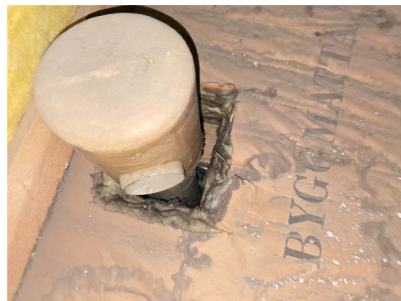
Bristfälligt isolerat ovan schakt för avluftningsrör.

Täta ångspärr av plastfolie runt avluftningsröret och isolera för att minska värmeförluster.

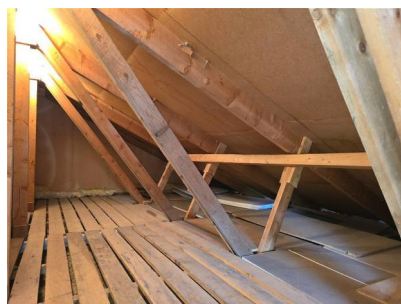
Vid kontroll av vinden uppmättes fuktvärden under kritisk fuktnivå för mikrobiell tillväxt och en normal lukt upplevdes.

Fuktkvoten i underlagstak/takbjälkar uppmättes till 10 %.

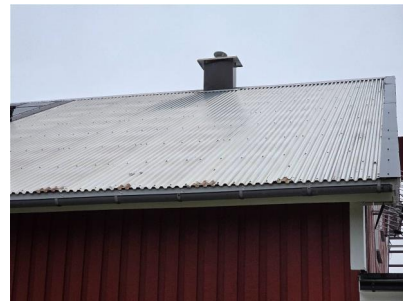
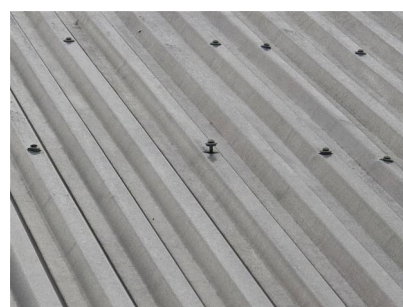
Yttertaket är äldre (sedan byggår 1975).

Några spikar som rest sig från infästning noterades.

Plåt, plåtdetaljer och kondensskydd har enligt vår bedömning en begränsad livslängd. Eftersom husets taktäckning är äldre har det ett minskat motstånd mot vatteninträngning. Detta i sin tur kan leda till fuktskador på träläkt och vidare ner i underliggande konstruktioner.

Åtgärda spikar och håll plåttak och vind under uppsikt vid nederbörd och snösmältning.

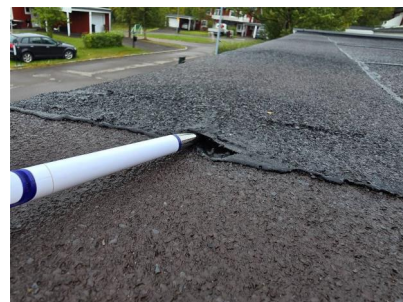
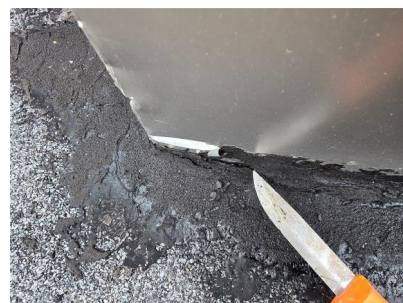
2 st mindre otätheter noterades i ytpappen på garagetaket:

- Otät skarv vid takfot ovan garageport.
- Spricka i papp/tätningssmassa vid ventilationsstos.

Täta otätheter i papptak.

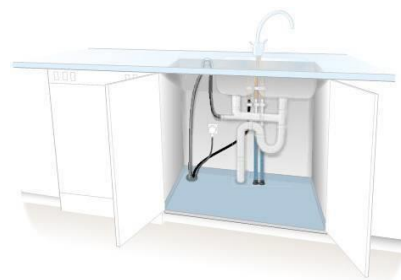
Fuktskydd saknas i diskbänksskåp (läckagevarnare/vattenlarm finns installerat).

För att upptäcka eventuella läckage, installera ett fuktskydd.

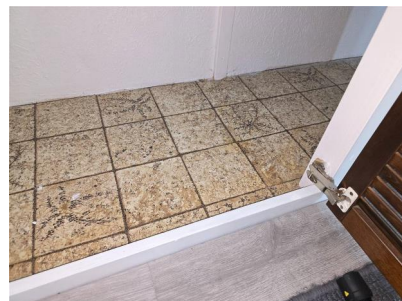
Kemisk lukt (lukt av plast) från gammal plastmatta i sovrummet.
