# Besiktningssprotokoll

Försäkringsbesiktning för Anticimex Säljarsförsäkrat

Fastighetsbeteckning: Vännäs 6:15	
Fastighetsägare:	
Fastighetsadress: Vännäsvägen 110	
Postnummer: 956 92	Ort: Överkalix

Besiktningdatum: 2024-04-16	Protokollnummer: 68212185
Temperatur: 0 °C	Väderlek: Mulet
Tekniker: Mattias Lindbäck	
E-post: mattias.lindback@Anticimex.se	
Kontor: Piteå

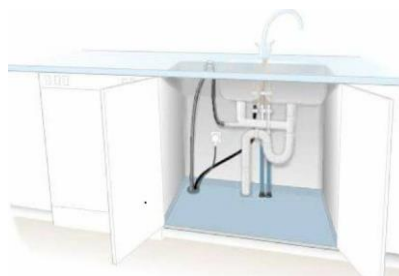
Fuktskydd saknas i diskbänksskåp samt under kyl/frys

För att upptäcka eventuella läckage, installera ett fuktskydd.
