# Besiktningsprotokoll

Försäkringsbesiktning för Anticimex Säljarförsäkrat

| Fastighetsadress:<br>Fiskarvägen 15 | |

| Besiktningsdatum:<br>2026-07-14 | Protokollnummer:<br>69770863 |

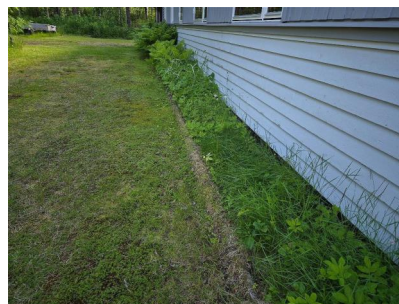
Växter finns i anslutning till byggnaden.

Området närmast huset rekommenderas att vara fritt från växtlighet.

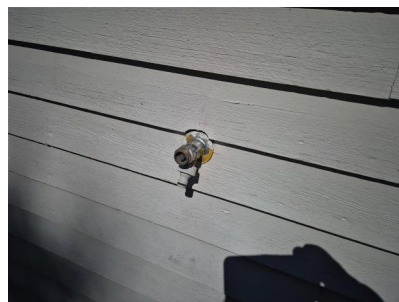
Vattenutkastaren är inte frostsäker.

När vattenutkastaren inte är frostsäker ökar risken för att den ska frysa sönder och orsaka vattenskada.

Byt till självdränerande vattenutkastare vilket innebär att den är frostsäker.

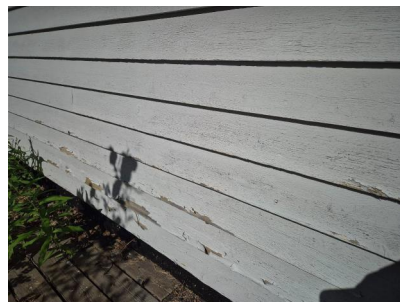
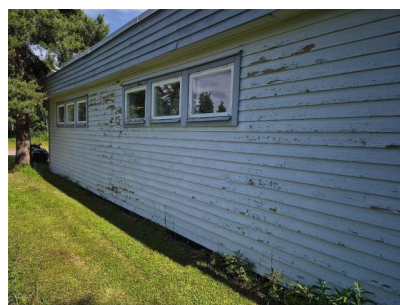
Torrspäckor och färgsläpp förekommer på fasadpanelen främst på baksidan och garaget.

För att öka livslängden rekommenderas målning och underhåll.

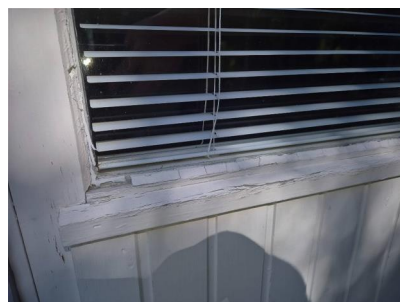
Balkongdörr är i behov av underhåll.

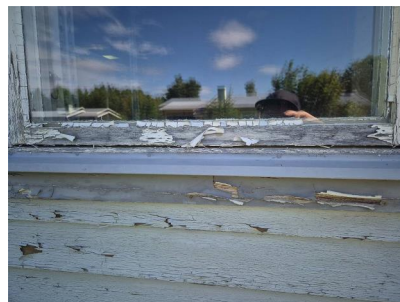
Fönster är i behov av målning/underhåll, främst på garaget.

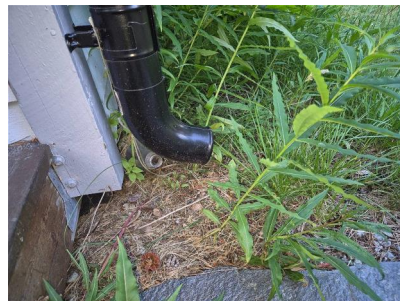
Stuprör är inte anslutet till markledning.

Stuprör som inte är anslutet till markledning kan medföra en ökad fuktbelastning på grundmur/sockel som i sin tur kan leda till fuktrelaterade skador.

Montera avledare.

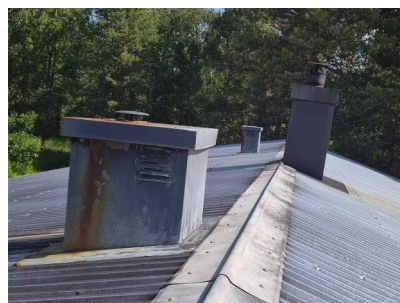
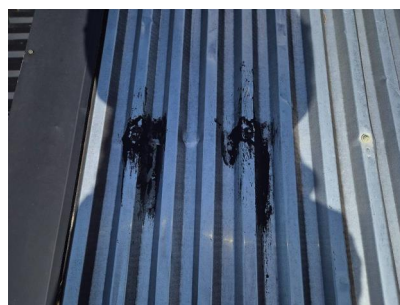
Yttertaket är ett äldre spikat plåttak.  
Huvar runt skorstenar är rostangripna.  
Vindskivor är i behov av underhåll.  
Enstaka spikar har trängt upp.  
Lagningar förekommer.

Takplåt, plåtdetaljer och underlagstak har enligt vår bedömning en begränsad livslängd. Eftersom husets taktäckning är äldre har det ett minskat motstånd mot vatteninträngning. Detta i sin tur kan leda till fuktskador på träläkt och vidare ner i underliggande konstruktioner.

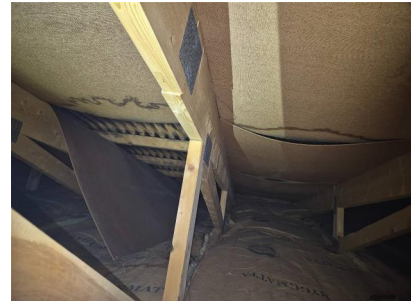
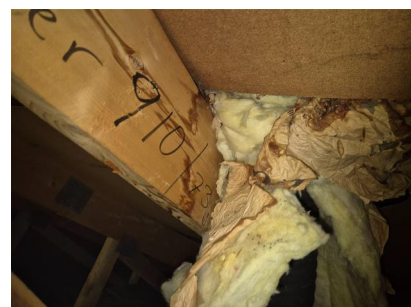
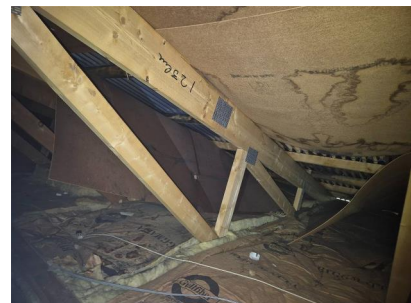
Mindre fuktfläckar noterades på underlagstak och takstolar. Flertalet träfiberskivor har lossnat. Fuktspår på rörisolering.

Torrt vid besiktningen.

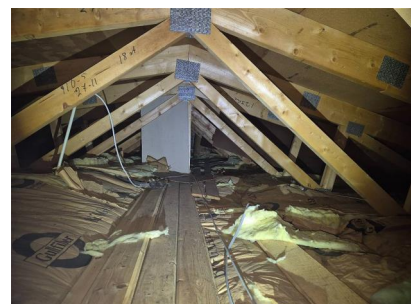
Vid kontroll av vinden uppmättes fuktvärden under kritisk fuktnivå för mikrobiell tillväxt och en normal lukt upplevdes.

Det finns risk för mikrobiell tillväxt om den relativa fuktigheten (RF) i den omgivande luften är över 75 %. I furuvirke motsvarar det en fuktkvot (FK) på 17 %.

Fuktkvoten i takstolar & läkt uppmättes vid besiktningstillfället stickprovsvis till 12-13%.

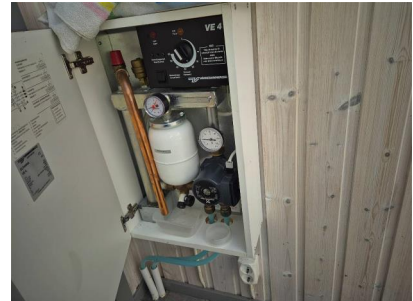
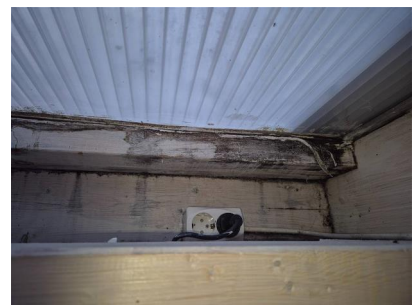
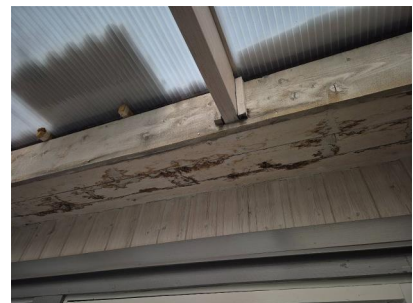
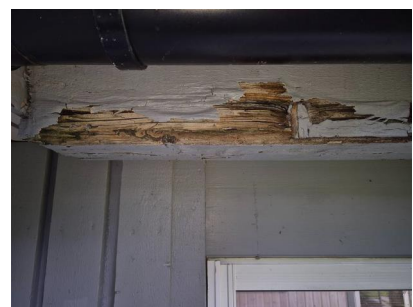
Golvvärmefördelare är inte installerad i ett vattensäkert skåp.

Spår av inläckage vid takfot. Rötskador förekommer.

Uttorkade fuktfläckar på innertak.

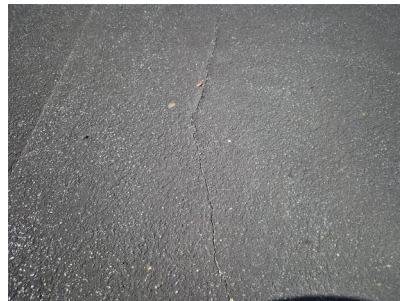
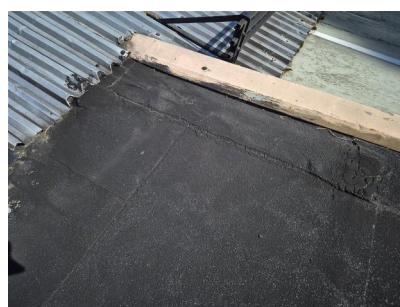
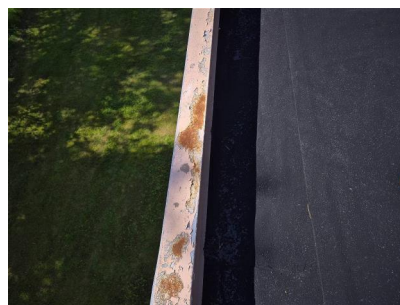
Takpappen är från byggnadsåret och torrsprickor förekommer. Svikt upplevdes närmast hängränna. Gavelplåtar är rostangripna.

Tätskiktet på ett platt/låglutande tak har enligt vår bedömning en begränsad livslängd. Eftersom takpappen är äldre har det ett minskat motstånd mot vattengenomträngning. Detta i sin tur kan leda till att takkonstruktionen drabbas av fuktskador.

Kontakta gärna en takfirma för omläggning av taket.

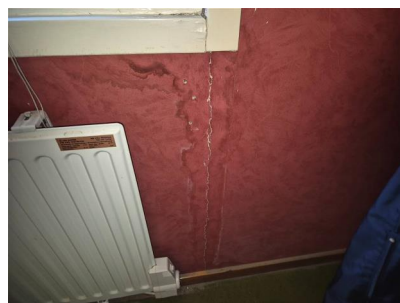
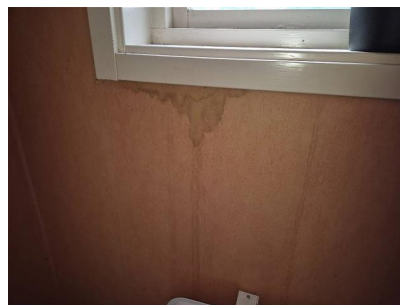
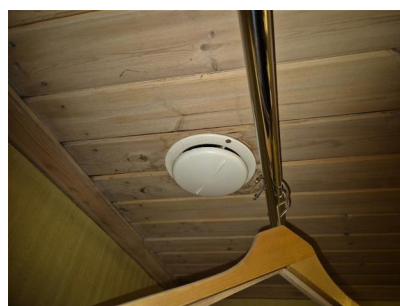
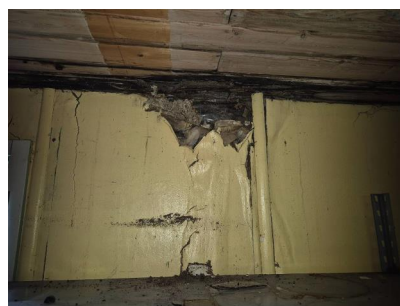
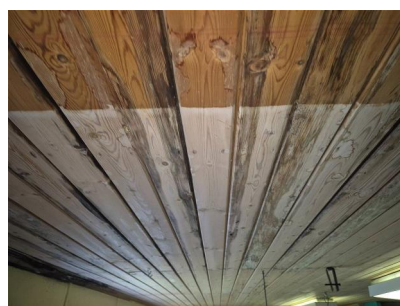
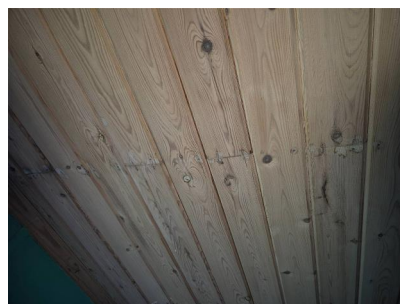
Missfärgningar vid fönster i sovrum samt på vägg i toalett och på innertak/vägg i garaget. Inga förhöjda fuktvärden uppmättes.

Fukt och rötskador i vägg och takkonstruktionen i garaget. Se även information under lämnade upplysningar.

Vi rekommenderar en fördjupad undersökning av fuktfläckar, missfärgningar och skador för att bedöma orsak, omfattning samt få lämpliga åtgärdsförslag.

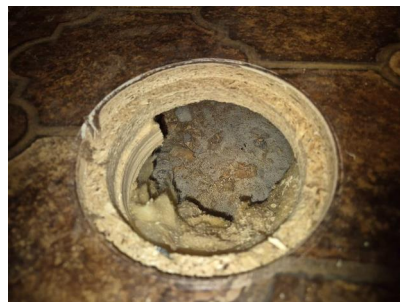
Vid kontroll av golvkonstruktion uppmättes fuktvärden under kritisk nivå för mikrobiell tillväxt och normal lukt upplevdes.

Grundläggningen består av en betongplatta på mark utan underliggande isolering och med ett uppreglat isolerat golv dikt an betongen.

Provhål i golv under spis mot innervägg i kök:

- FK i träregel uppmättes till 13%.
- RF uppmättes till 72% vid +12.5 grader.

Mät punkt i golv under tröskel i sovrum 2:

- RF uppmättes till 74% vid +11 grader.

Befintlig golvkonstruktion och eventuella väggsyllar riskerar att drabbas av fuktskador på grund av naturlig fuktpåverkan. Detta i sin tur kan leda till mikrobiella skador (angrepp av mikroorganismer) som kan resultera i att mikrobiell lukt sprids till boendemiljön. Om väggsyllarna är tryckimpregnerade kan även en kemisk lukt förekomma.

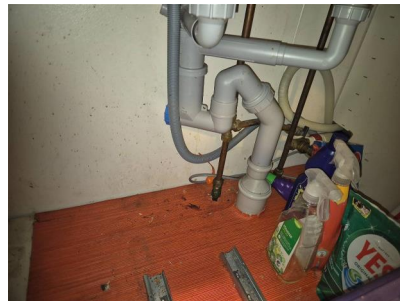
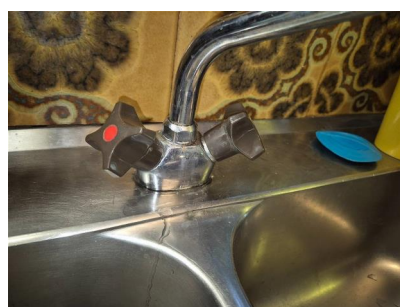
- Fuktskydd finns ej i diskbänksskåp samt inte under vitvaror. För att upptäcka eventuella läckage, installera ett fuktskydd.
- Avloppsslang till diskmaskin är inte fäst med upphängningsbygel.
- Mindre droppläckage noterades vid blandaren.

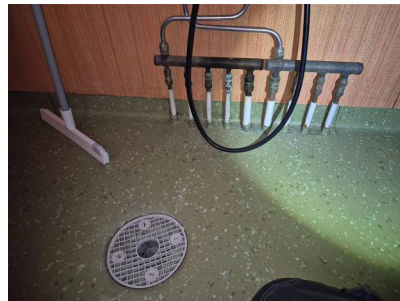
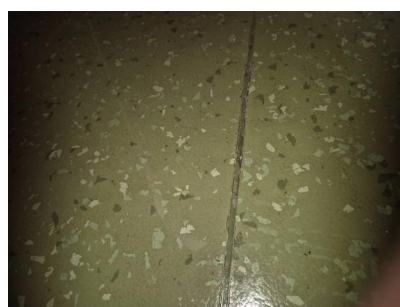
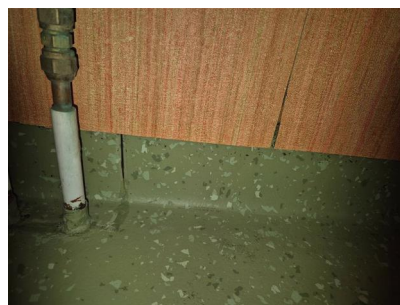
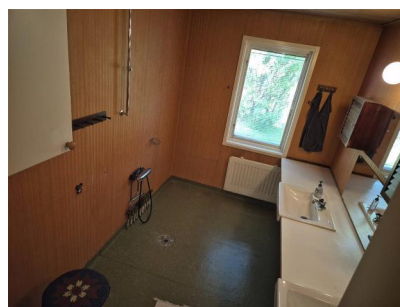
Utrymmet är äldre och har passerat tiden för sin tekniska livslängd.

- Golvbrunn med bristfällig klämringsfunktion.
- Mattsläpp förekommer på golv och vägg.
- Mattskarvar på golv och vägg är öppna.
- Rör genomföringar i golv i duschplats.
- Toalett cistern sitter något löst.
- Otäta skruvhål finns på väggar.

Förhöjda fuktindikationer uppmättes vid rör genomföringar i golv i duschplats.

Kontakta en behörig våtrumsentreprenör för en renovering. I samband med renoveringen bör omkringliggande konstruktioner kontrolleras för att upptäcka eventuella följdskador.

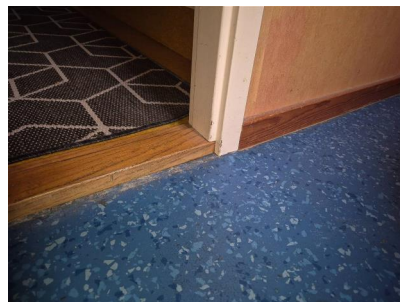
Golvet i utrymmet är inte fuktsäkrat mot väggar och tröskel. Ytskikt är äldre och missfärgningar förekommer.

Avsaknaden tätskikt på golvet ökar risken att vatten tränger in i angränsande konstruktioner och rum vilket i sin tur kan leda till fuktrelaterade skador.

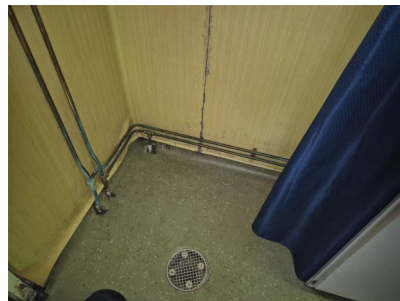
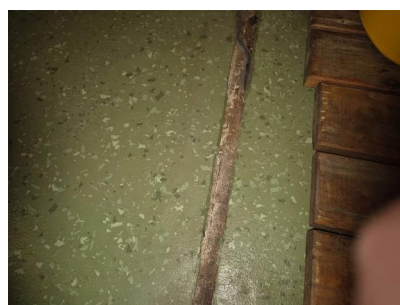
Utrymmet är äldre och har passerat tiden för sin tekniska livslängd.

- Golv samt väggbeklädnaden har släppt från underlaget.
- Golvbrunn med bristfällig klämringsfunktion.
- Otäta rögenomföringar i golv i duschplats.
- Mattskarvar är otäta.

Förhöjda fuktindikationer uppmättes mot vägg och golv i duschplats.

Kontakta en behörig våtrumsentreprenör för en renovering. I samband med renoveringen bör omkringliggande konstruktioner kontrolleras för att upptäcka eventuella följdskador.

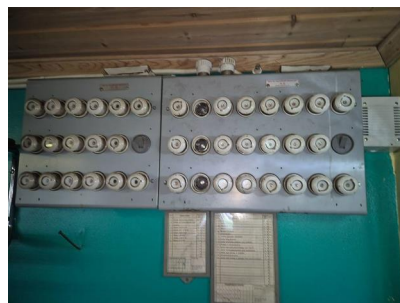
Vanligt åldersrelaterat garageslitage.  
- Gjutjärnsbrunnen är rostangripen.  
- Garageportar är otäta.  
- Elcentralen har ingen jordfelsbrytare.
