# Besiktningssprotokoll

Försäkringsbesiktning för Anticimex Säljarsförsäkrat

Fastighetsbeteckning: Bensbyn 8:22	
Fastighetsadress: Näsbergs Väg 3	
Postnummer: 975 61	Ort: Luleå

Besiktningdatum: 2024-10-02	Protokollnummer: 68551604
Temperatur: 1 °C	Väderlek: Klart
Tekniker: Joel Esberg	
E-post: joel.esberg@Anticimex.se	
Kontor: Piteå	
[Redacted]

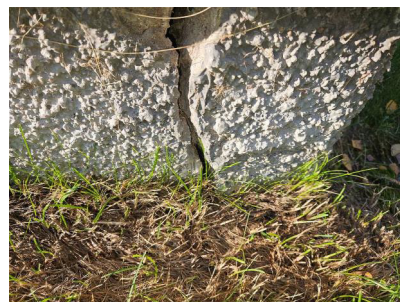
Enstaka sprickor och putssläpp på sockel.

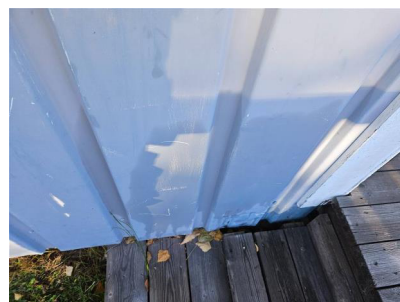
Plåtfasaden är solblekt och har mindre skrapmärken och skruvhål.

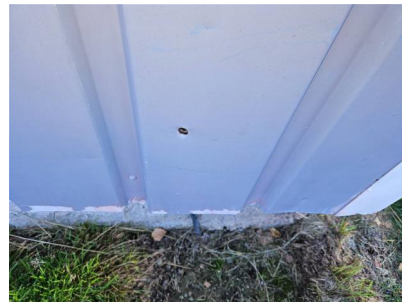
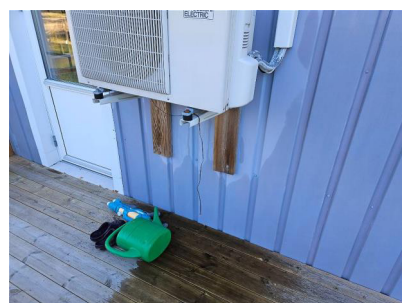
Kondensvatten från luftvärmepumpens utedel rekommenderas att ledas bort från området närmast huset.

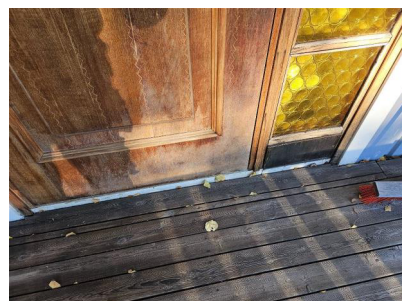
Slitage på ytterdörren.

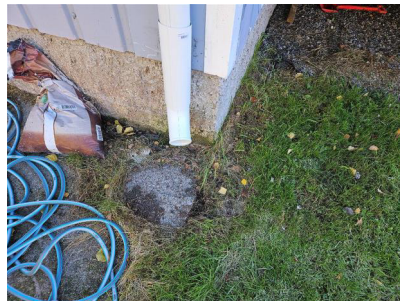
Vatten från takavvattningen leds ej bort från området närmast huset.

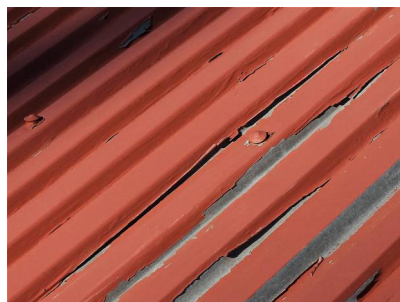
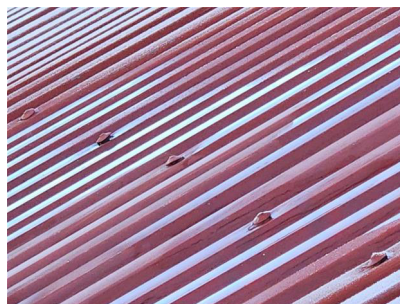
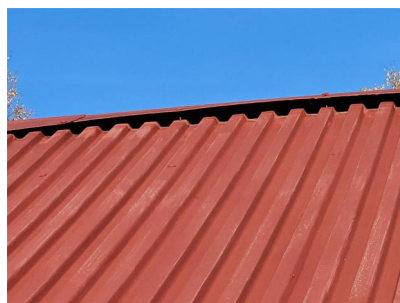
Husets yttertak är ett äldre spikat plåttak med enstaka uppstickande spikar, färgsläpp och enstaka bucklor, vid besiktning av vinden noterades enstaka fuktfläckar, på de fläckar som var åtkomliga uppmättes inga förhöjda fuktvärden.

Yttertaket är ett äldre spikat plåttak.

Eftersom husets taktäckning är äldre samt har brister som uppstickande spikar, stötskador samt färgsläpp, har det ett minskat motstånd mot vatteninträngning. Detta i sin tur kan leda till fuktskador på träläkt och vidare ner i underliggande konstruktioner.

-Nockplåten sitter något löst.

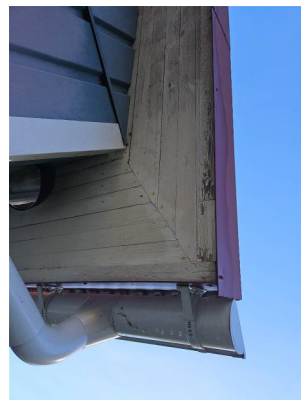
Underhållsbehov på underspikning.

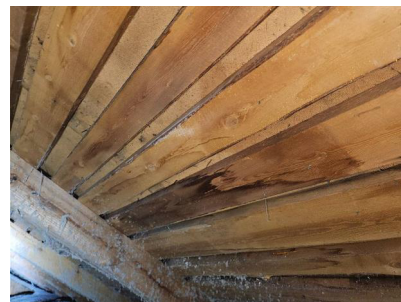
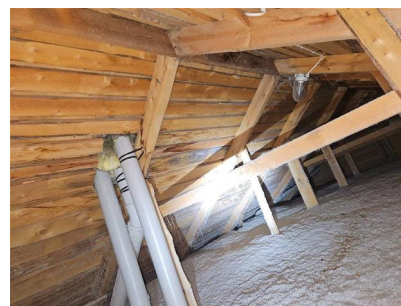
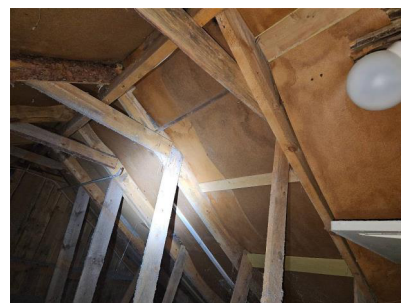
Vindsutrymmet är endast besiktigad från luckan då vinden saknar landgångar.

-Fuktfläckar noterades på underlagstaket av brädor. (Inga förhöjda fuktvärden uppmättes på de åtkomliga fläckarna)

-Enstaka kondensfläckar på underlagstak av massonit.

Vi rekommenderar en kompletterande besiktning när landgång monterats

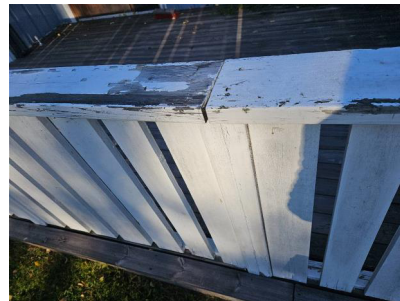
Underhållsbehov på räcken kring altanen.

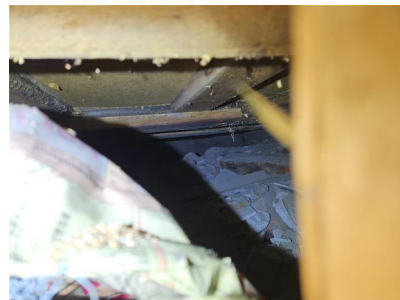
Huset är grundlagt med en torpargrund, detta är en riskkonstruktion då trossbotten och syllar riskerar att drabbas av mikrobiella skador på grund av naturlig fuktpåverkan, vid fuktmätning på begränsad del av torpargrunden närmast ventiler uppmättes fuktvärden under kritisk fuktnivå för mikrobiell tillväxt, torpargrunden är endast besiktigad från ventiler.

Torpargrunden har endast besiktigats från ventiler då lucka till utrymmet saknas.

Uteluftsventilerade krypprunder med bjälklag av organiskt material har ofta fuktskador, som kan resultera i mikrobiella skador (angrepp av mikroorganismer) och i värsta fall rötskador. Krypprunden har inte kunnat besiktigas eftersom det inte finns någon inspektionslucka in till krypprunden.

Vid fuktkvotsmätning på trossbotten i närheten av ventiler uppmättes fuktkvoten på trossbotten till mellan 13-15%

För att undvika mikrobiell tillväxt bör inte fuktkvoten överstiga 17%.

Vi rekommenderar en kompletterande besiktning om grunden går att göra mer åtkomlig.

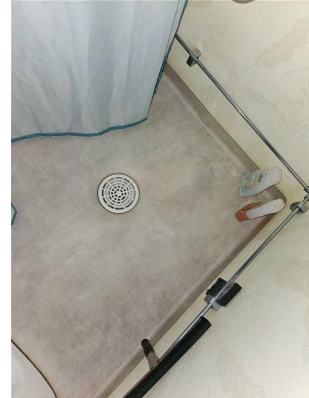
- ✗ Svaga missfärgningar av vatten i duschzon.

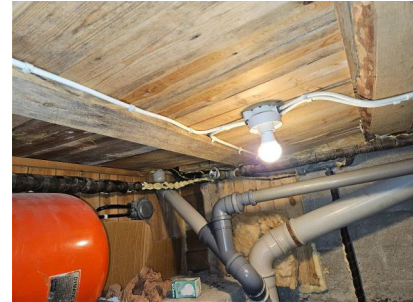
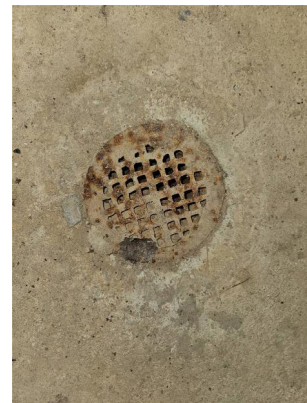
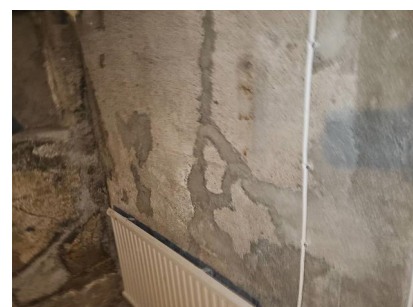
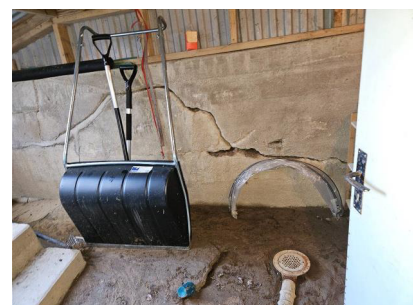
- ✎ -Äldre missfärgningar på taket(Inga förhöjda fuktvärden uppmättes)
- Sprickor i betongväggar.
- Äldre rostangripen gjutjärnsbrunn.
- Större sättningsprickor i trapphus ner till källaren.
