LULEÅ RÅNEÅ 20:63

Killingskär 81

Uppdragsnummer	BD459
Besiktningdatum	2025-10-09
Besiktningföretag	OBM Norrbotten AB
Besiktningförrättare	Josef Ahlgren
Närvarande	Fastighetsägare
Giltig till och med	2026-10-09

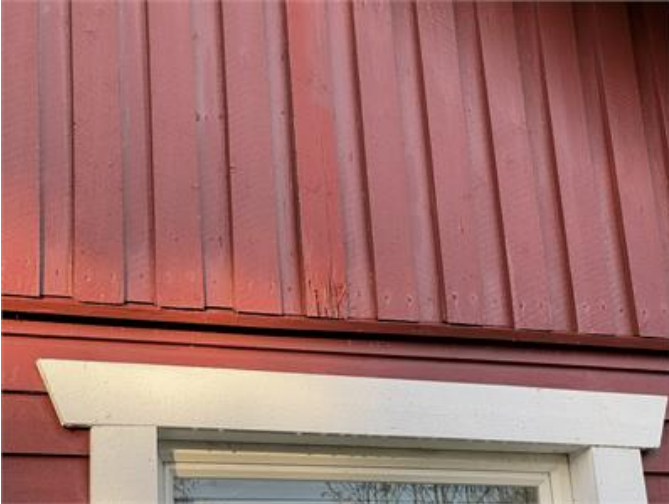
Lokal rötskada i fasadpanel.

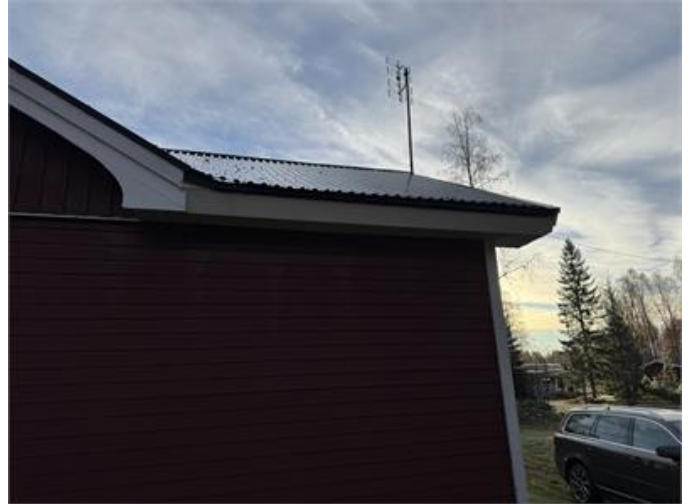
Hängränna saknas.

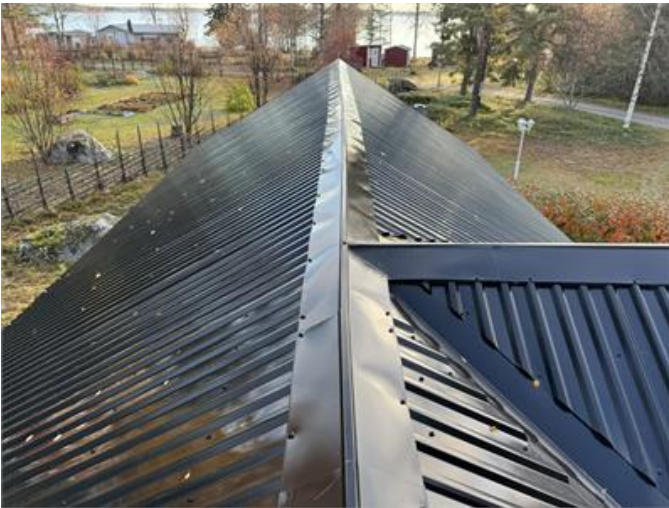
Taknocken är inte rakt monterad.

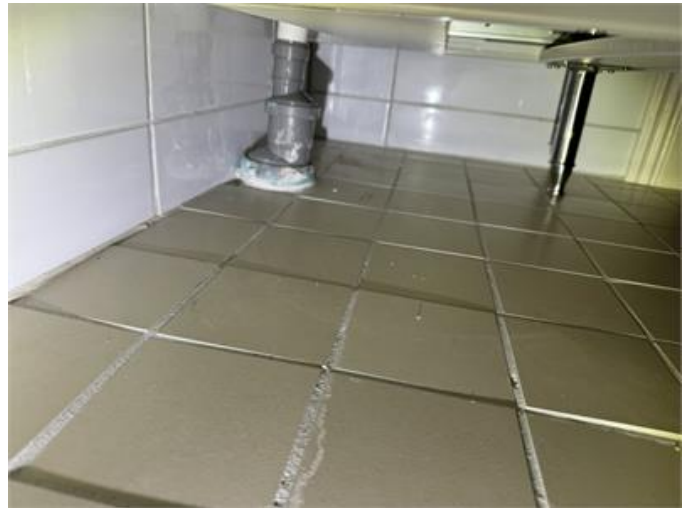
Avloppsstos är placerad när vägg i WC/dusch.
