# Besiktningsprotokoll

Försäkringsbesiktning för Anticimex Säljarförsäkrat

| Fastighetsadress:<br>Markskogsvägen 129 | |

| Besiktningsdatum:<br>2025-04-29 | Protokollnummer:<br>68987346 |

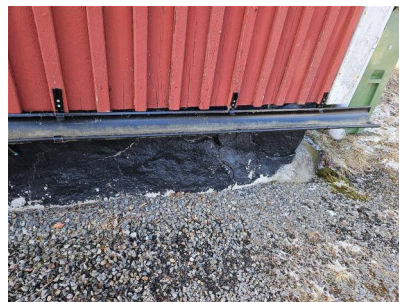
Mindre färgsläpp förekommer.

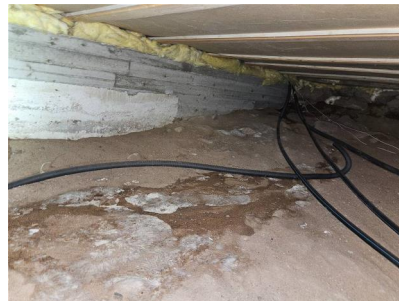
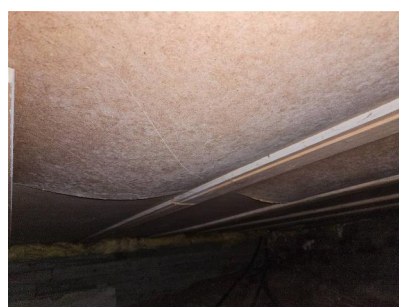
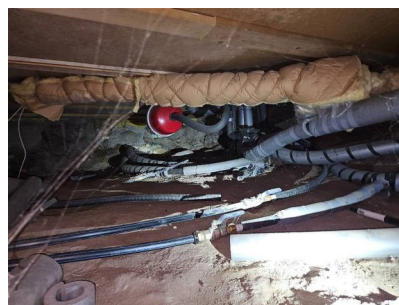
Vid kontroll av den nyare delen av torpargrunden uppmättes fuktvärden som var över den kritiska nivån för mikrobiell tillväxt. I den äldre delen, åtkomlig via matkällaren, upplevdes en mikrobiell lukt. Den mikrobiella lukten i grunden kan också sprida sig till boendemiljön.

Mikrobiell påväxt observerades på blindbottensnivåerna i båda delarna av grunden.

Markplast saknas i båda grunderna, vilket är en viktig åtgärd för att förhindra fuktproblem. Inrunnet vatten på mark finns i nyare delen.

Två avfuktare är installerade, men avfuktaren i den nyare delen har inte korrekt dragna torrluftslangar, vilket gör att den inte torkar ut grunden effektivt.

- Relativ fuktighet: 61% vid 7°C.
- Fuktkvot: 19% på långsidan mot vägen i syll.
- I övriga delar uppmättes fuktkvoten till 14%.

Oisolerade vattenledningar och expansionskärl finns i grunden. Risk för skador om det blir kallgrader i grunden.

Vi rekommenderar en fördjupad undersökning för att utvärdera den mikrobiella lukten i den äldre grunden samt de förhöjda fuktvärdena i den nyare grunden, för att kunna bedöma orsaken och omfattningen av problemen.

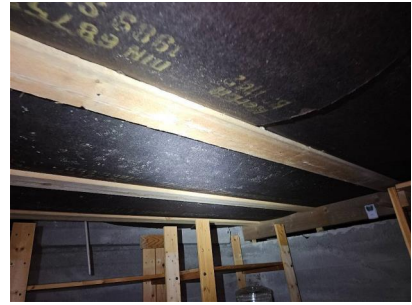
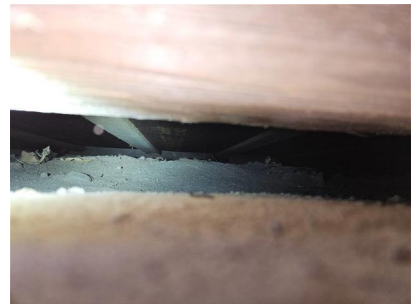
Från grunden via matkällaren

- Relativ fuktighet: 50% vid 7°C.
- Fuktkvot: 10% på åtkomliga delar.
- Kryputrymme saknas i stora delar av den äldre grunden, men större delen är överblickbar.

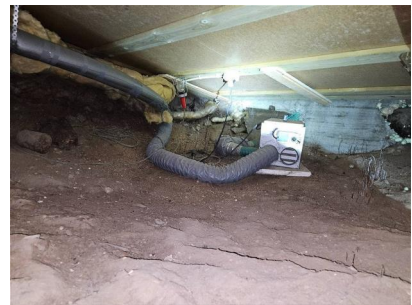
Krypgrund med installerad avfuktare (1 i varje del av grunden).

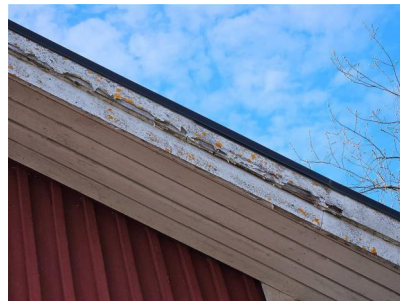
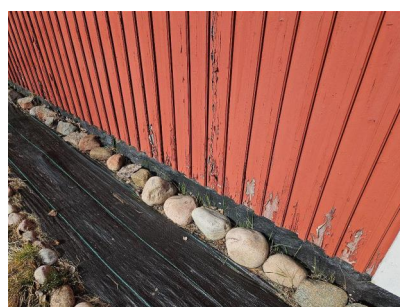
Enstaka panelbrädor har mindre rötskador , gäller främst vindskivorna. Fasadpanelen är i behov av målning/underhåll.

För att öka livslängden på fasadbeklädnaden rekommenderas målning och underhåll. I samband med ommålning rekommenderas att de rötskadade brädorna byts ut.

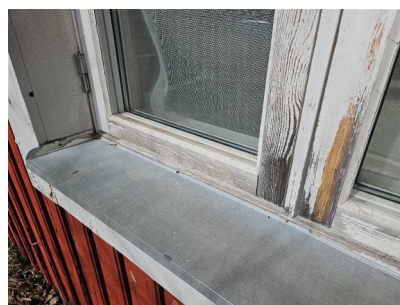
Fönster har färgsläpp och torrsprickor.

För att öka livslängden på fönster rekommenderas målning och underhåll.

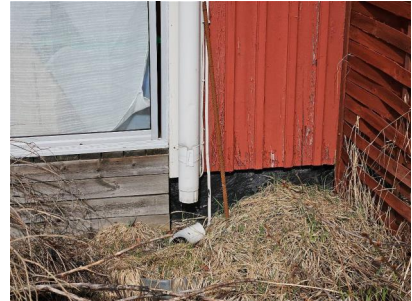
Stuprör avslutas nära husliv.

Stuprör som avslutas intill husliv (ovan mark) kan medföra en ökad fuktbelastning på grundmur/sockel med fuktrelaterade skador som följd.

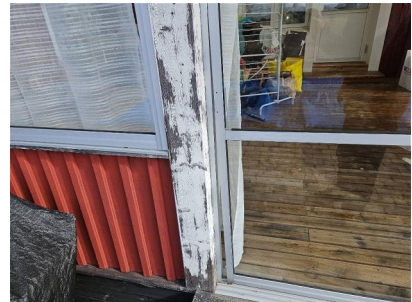
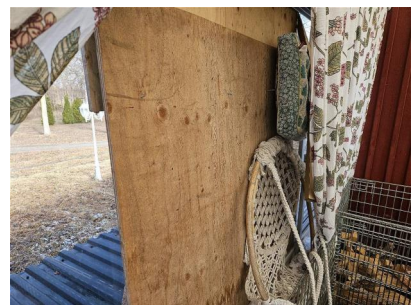
Skjutdörrar lutar, sluter ej tätt mot karm. Ett parti är trasigt, tillfälligt igensatt med en träskiva.

Underhållsbehov på trädelar.

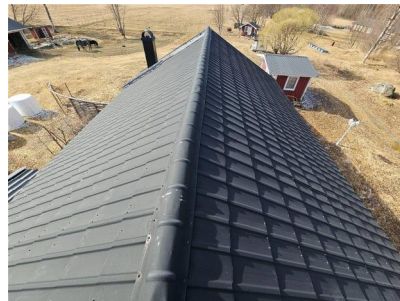
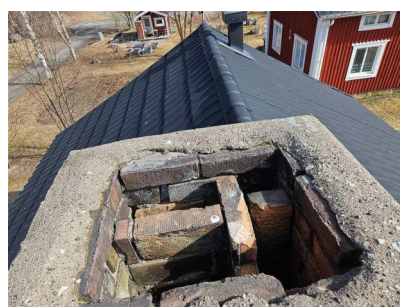
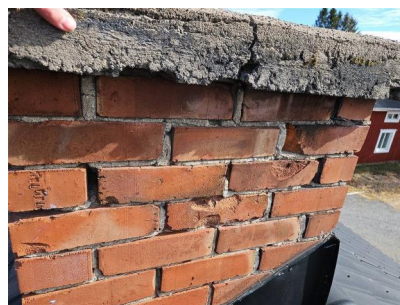
Murstocken saknar väderskydd. Sprickor och puttsläpp på murstocken.

Väderskydd kan monteras för att skydda mot nederbörd som annars kan orsaka fuktskador och frostsprängning i skorstenen/ murstocken.

Vi rekommenderar att du kontaktar en fackman för att ta reda på hur och om ett väderskydd ska monteras.

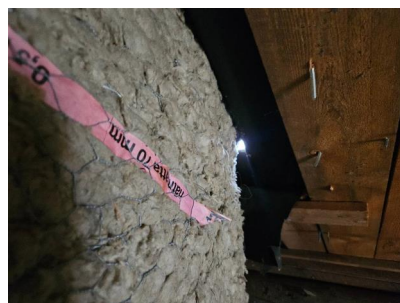
Mindre otätheter kring skorstenen.

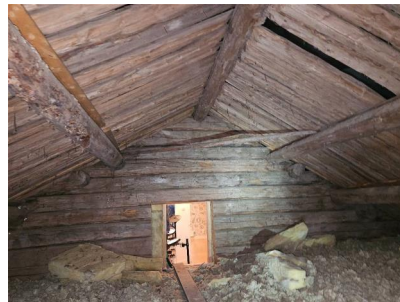
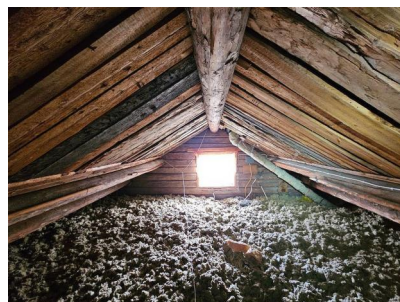
Vid kontroll av vinden uppmättes fuktvärden under kritisk fuktnivå för mikrobiell tillväxt och en normal lukt upplevdes. Fuktkvoten i underlagstak/takbjälkar uppmättes till 9%.

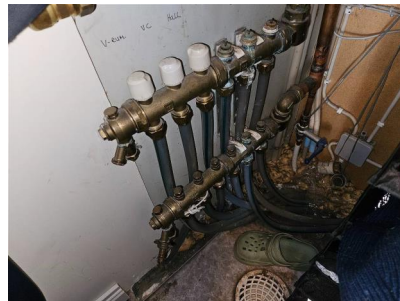
Golvvärmefördelaren är ej placerade i vattentätt fördelarskåp. Otätheter kring rör genomföringarna i klack, klack saknar tätskikt och uppvik på vägg.

När det saknas ökar risken för att ett läckage inte upptäcks i tid. Det kan leda till fuktskador i omkringliggande konstruktioner.

I garderoben i hallen finns en golvvärmefördelare installerad, otätheter i klacken runt rören finns dessa bör tätas. , vid denna kan ett vattenlarm installeras för att upptäcka eventuella läckage i ett tidigare skede.

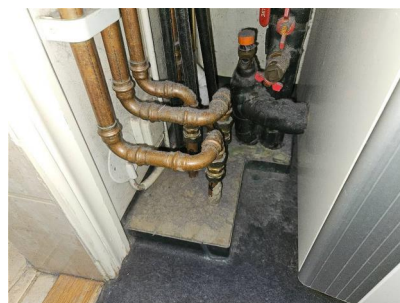
Rör genomföringar finns i klack i golv, ej tätskiktpå klacken.

Rör genomföringar i golvet medför en ökad risk för att vatten tränger ner i omkringliggande konstruktioner och orsakar fuktskador.

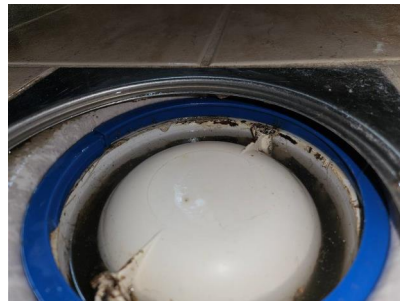
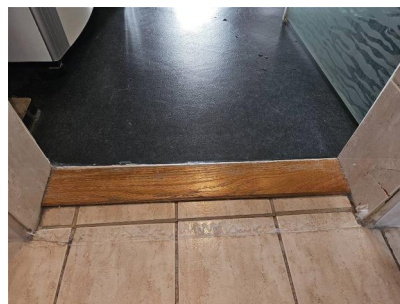
Tätskikt är felmonterat i golvbrunnen. Äldre golvmattan kommer ut under klämringen.

När tätskikt är felmonterat i golvbrunnen innebär det risk för fuktskador. Vatten kan tränga ner i omkringliggande konstruktioner med fuktrelaterade skador som följd.

Ursprunglig plastmatta finns under klinkerplattorna. Golvet är något ojämnt och bom-ljud förekommer.

Eftersom ytskiktet i utrymmet består av klinker som lagts direkt på befintlig plastmatta kan vidhäftningen mellan klinker och plastmatta vara svår att uppnå. Risk finns att klinkerplattorna släpper från underlaget.

Lim på klinker från tidigare list.  
Skada på klinker/kakel finns.

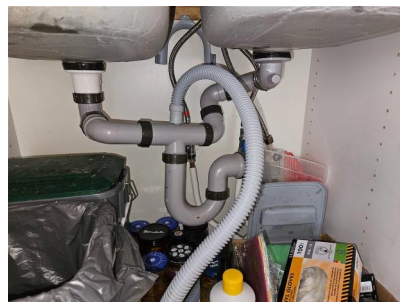
Upphängningsbygel saknas på avloppslang från diskmaskinen. Bygel finns i skåp.

För att hindra brott på avloppsslang rekommenderas att slang hängs i avsedd bygel.
