Besiktningssprotokoll

Försäkringsbesiktning för Anticimex Säljarsförsäkrat

Fastighetsbeteckning: Nystrand 1:66	
Fastighetsadress: Nystrand 30	
Postnummer: 942 92	Ort: Älvsbyn

Besiktningdatum: 2024-08-15	Protokollnummer: 68444630
Temperatur: 15 °C	Väderlek: Mulet
Tekniker: John Sandbladh	
E-post: john.sandbladh@anticimex.se	
Kontor: Piteå	
Närvarande: Säljare

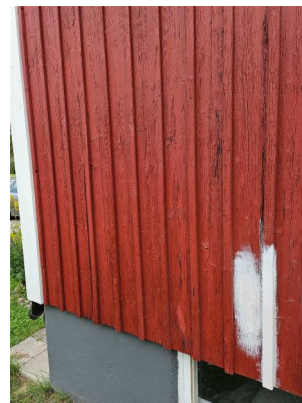
Utvändigt / Fasad

Fasadpanelen är i behov av målning/underhåll.

För att öka livslängden på fasadbeklädnaden rekommenderas målning och underhåll.

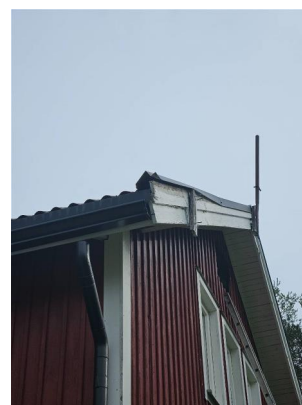
Utvändigt / Tak

- Rasskydd monterat på del av taket.
- Färgsläpp från takplåtar.
- Vindskiveplåt har släppt mot takfot.
- Fotplåt finns inte vid takfot vid entrébro.
- Taket besiktigades från mark.

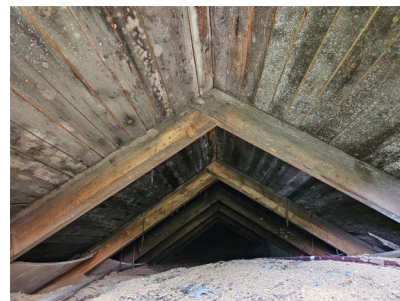
Utvändigt / Vind

Vid kontroll av vinden noterades mikrobiell påväxt på underlagstak.

Den upptäckta mikrobiella påväxten på underlagstaket är ett tecken på att vinden har tillförts eller tillförs fukt inifrån bostaden.

För att komma tillrätta med detta kan fuktillförseln inifrån bostaden behöva minskas.

Det kan göras genom att ventilationen i bostaden förbättras samt att eventuella otätheter i vindsbjälklaget (tak-/väggvinklar, taklucka med mera) tätas.

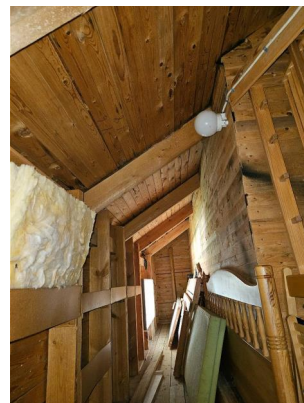
Enstaka fuktfläckar/missfärgningar förekommer på underlagstaket.

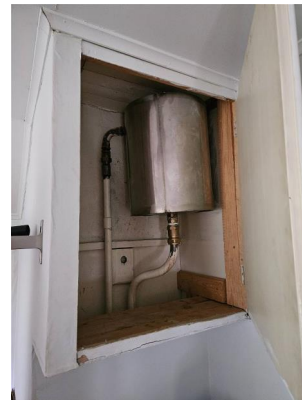
Övre plan / Sovrum 1

Expansionskärl är placerat i ej fuksäkert utrymme.

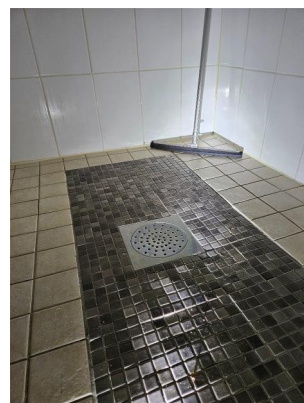
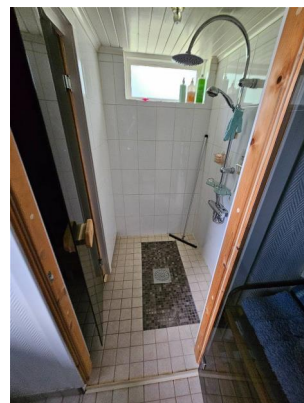
Källarplan / Dusch/bastu

- ✎ - Våtrum med klinker på källarbetonggolvet och påreglade träväggar vilket är en riskkonstruktion som kan drabbas av fuktskador p.g.a. naturlig fuktpåverkan.
- Bristfällig golvlutning.
- Oklart hur tätskiktanslutning mot väggar är utförd.
