## Försäkringsbesiktning

Det här huset är byggd från början 1950 och sedan byggdes huset ut 1965. De är ett lösvirkes hus. Huset är genomgående äldre skick men i bevarat skick.

### Byggnadsbeskrivning Bostadsbyggnad

## Besiktningens utlåtande

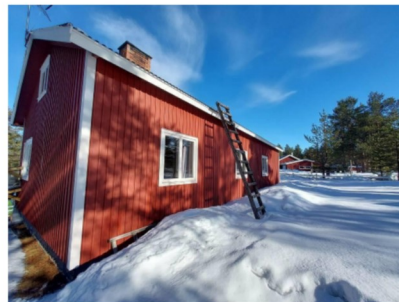
Snötäckta ytor på mark, sockel och delar av fasad och stuprör.

Eftersom stora delar av den utvändiga besiktningen inte kunnat utföras på grund av snötäckta ytor rekommenderas en kompletterande besiktning när dessa delar är fria från snö.

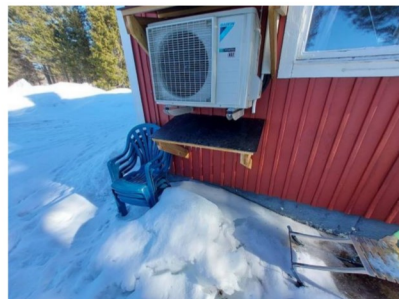
Kondensvatten från luftvärmepumpens utedel leds bort från husgrunden, men inte tillräckligt, då is ändå samlas kring sockeln.

Detta medför ökad risk för att vatten tränger in i anslutande konstruktioner, vilket i sin tur kan leda till fuktrelaterade skador.

Justering av anläggning under luftvärmepumpen rekommenderas så att is samlas en bit från husgrunden.

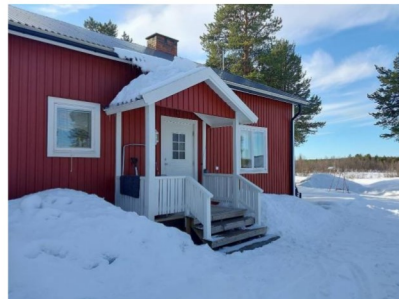
Hängränna och stuprör saknas på entrébro.

När hängrännor saknas utsätts fasad och grund för ökad fuktbelastning, vilket i sin tur kan leda till fuktskador i bakomliggande konstruktioner.

Rekommenderar montering av hängränna och stuprör.

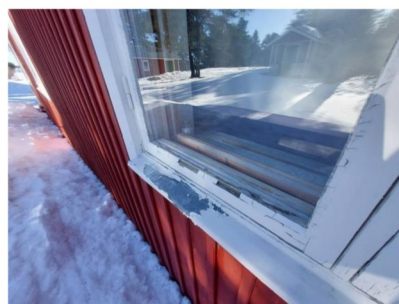
Fönster är i behov av varierad målning/underhåll då kittsläpp, färgsläpp förekommer.

För att öka livslängden på fönster rekommenderas målning och underhåll.

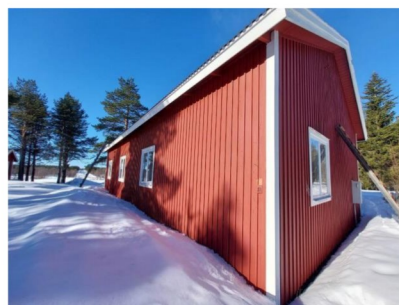
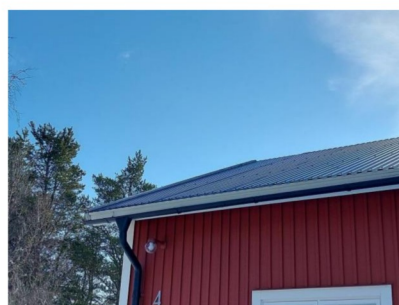
Hängränna saknas på baksidan av huset och hängränna på framsidan har mindre bakfall mot ena sidan.

När hängrännor saknas utsätts fasad och grund för ökad fuktbelastning, vilket i sin tur kan leda till fuktskador i bakomliggande konstruktioner.

Rekommenderar att justera befintlig hängränna där bakfall förekommer och montering av hängränna på baksidan.

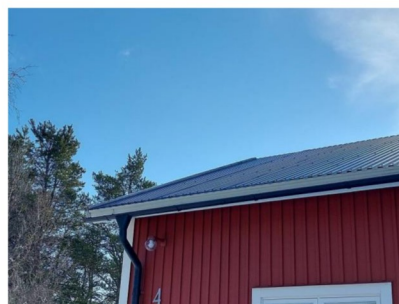
Vattbrädor av trä är väderbitna och spikar sticker upp.

Rekommenderar att byta ut dessa delar till kantbeslag av plåt.

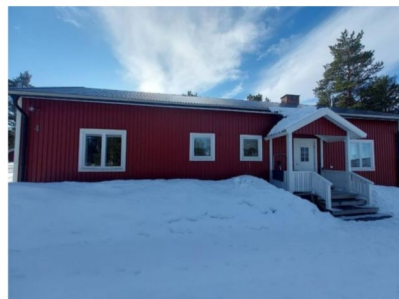
Skorstenen saknar väderskydd men nyttjas löpande då man nyttjar vedkaminen.

Väderskydd kan monteras för att skydda mot nederbörd som annars kan orsaka fuktskador och frostsprängning i skorstenen/ murstocken om man inte nyttjar murstocken.

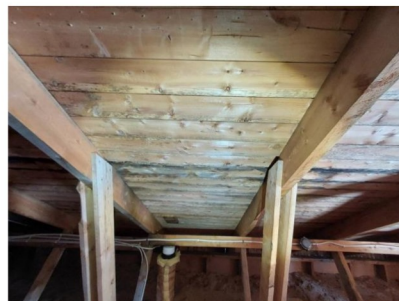
Äldre fuktfläckar finns på enstaka ställen på underlagstaket. Inga förhöjda fuktindikationer uppmättes.

Bedöms ha uppstått före man lagt om yttertaket.

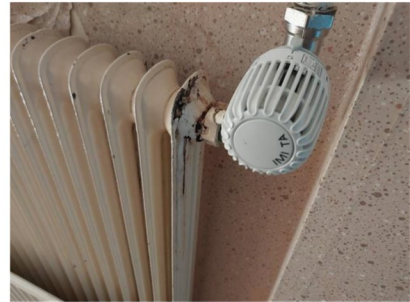
Husets rör- /avlopp- /värmeledningssystem, radiatorer är äldre.

-Lite rost förekommer på enstaka radiatorer.

Detta behöver inte betyda att systemen har några allvarliga brister, men äldre rör- /avlopp- /värmeledningssystem kan ha nedsatt funktion/brister på grund av sin ålder, vilket i värsta fall kan leda till läckage.

Jag rekommenderar att en fackman kontaktas för att kontrollera husets rör- /avlopp- /värmeledningssystem samt för att hjälpa er med eventuella åtgärder.

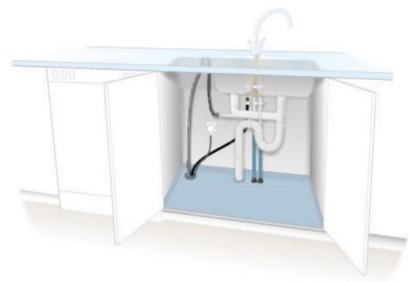
Fuktskydd saknas i diskbänkskåpet och under kyl.

Utan fuktskydd är det svårt att upptäcka läckage från rörledningar. Vatten kan då tränga in i omkringliggande konstruktioner och orsaka fuktskador.

För att upptäcka eventuella läckage, installera ett fuktskydd.

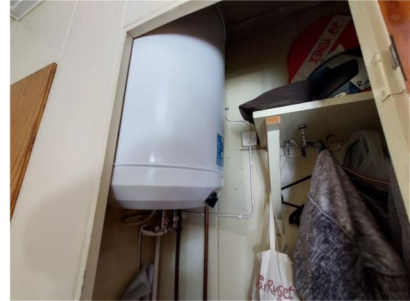
Expansionskärn i sovrums i garderob. Ej vattensäkert utrymme.

Expansionskärnet som är i bruk är olämpligt placerat då ett läckage kan leda till att vatten rinner ut i omkringliggande konstruktioner med fuktskador som följd.

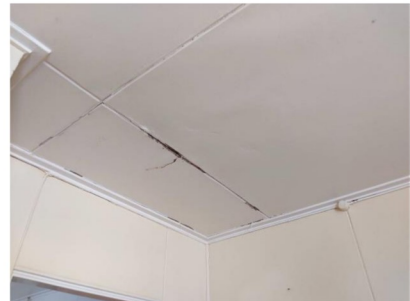
Äldre fuktskada i tak. Torrt vid kontroll.

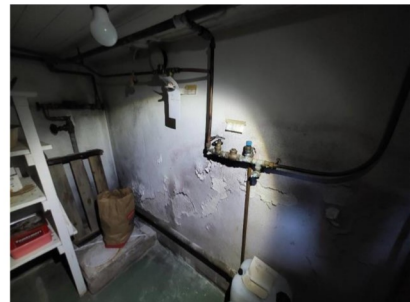
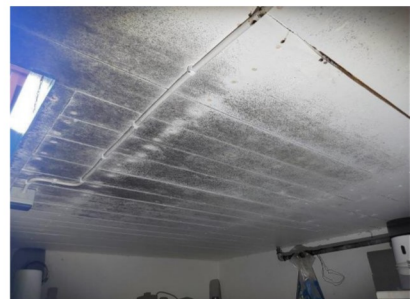
Äldre grovkällare/potatiskällare.  
Svalare temperatur hålls i utrymmet.

-Saltutfällningar och färgsläpp finns på väggar. Inga förhöjda fuktindikationer uppmättes.

Potatis och trälådor finns i utrymmet. Missfärgningar förekommer i nedre kant.

Mikrobiell påväxt finns på taket och på färgen som är målad mot väggar. Fuktkvot uppmättes till 11% mot taket.

Rekommenderar att man rensar ut allt organiskt material i matkällaren, t ex hyllor, potatislådor etc, skrapa/slipa bort tät färg som finns mot väggar och rengör innertak och nyttjar fuksäkra material i framtiden. Man kan också förbättra miljön med t ex en avfuktare.

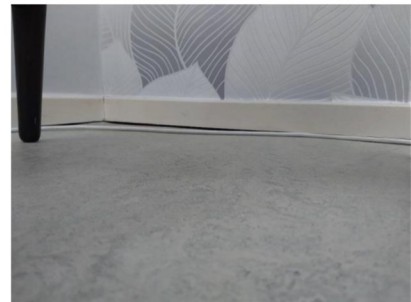
Sättning/rörelse har uppstått på golvet i rummet. Golvet lutar och har släppt från golvlister.

Detta bedöms inte påverka huset i någon större omfattning i dagsläget.

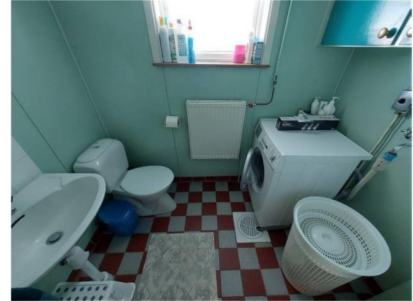
WC och tvättstugan har äldre yt-/tätskikt.

Eftersom funktionen, som innebär att ytskiktet/tätskiktet ska vara vattentätt, kan vara nedsatt finns en ökad risk att vatten tränger igenom ytskiktet/tätskiktet med vattensador i omkringliggande konstruktioner som följd.

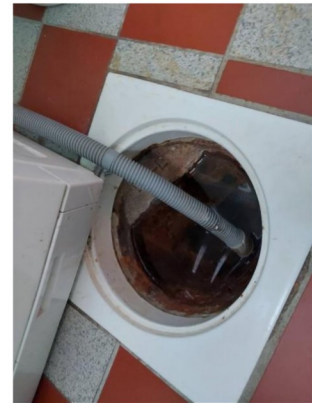
Gjutjärnsbrunnen är rostangripen.

Det finns risk att golvbrunnen rostar sönder med fuktsador som följd.

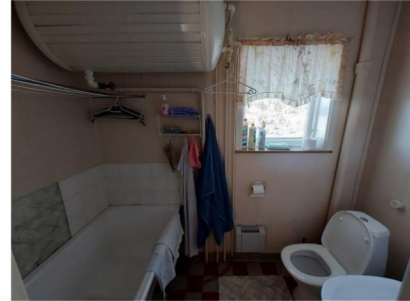
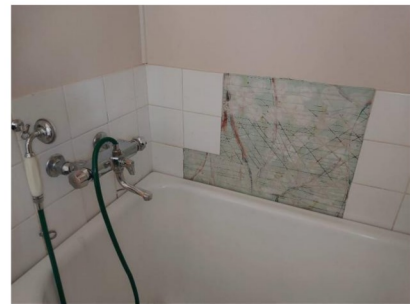
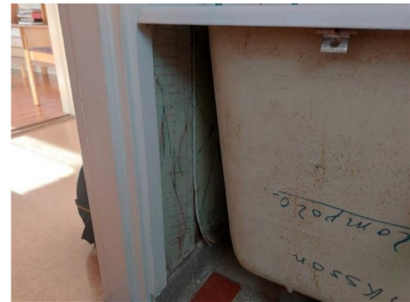
**Q** Utrymmet är äldre och har passerat tiden för sin tekniska livslängd.

- Våtutrymmet har äldre yt-/tätskikt och flertal kakelplattor har släppt i dusch/badzon.
- Väggskiva under badkar är lätt deformerad. Inga förhöjda fuktindikationer.
- Äldre rostig gjutjärnsgolvbrunn.
- Rörgenomföringar i golv.
- Äldre VVS.

Renovering av utrymmet rekommenderas. Kontakta en behörig våtrumsentreprenör för en renovering. I samband med renoveringen bör omkringliggande konstruktioner kontrolleras för att upptäcka eventuella följskador.

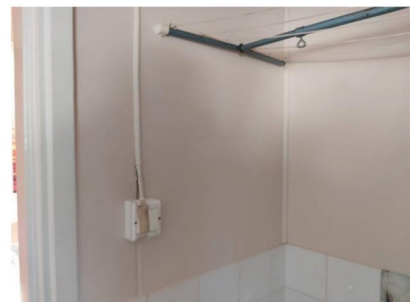
**Q** Elinstallationer i utrymmet har enligt vår bedömning uppenbara brister. Strömbrytare finns i duschzon och ojordat uttag ovanför wc stolen.

Elinstallationer i utrymmet är en säkerhetsrisk som kan orsaka både personskador och brand. Observera att besiktning av bostadens elsystem inte har ingått i uppdraget.

Kontakta en elektriker för kontroll och åtgärd.

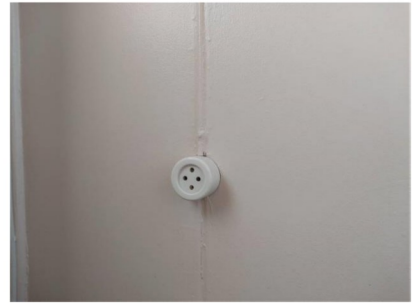
Mekanisk Frånluftsventilation saknas i utrymmet.

Frånluftsventilationens uppgift är att transportera bort bland annat emissioner, fukt, lukt och föroreningar från huset.

Vi rekommenderar att man monterar in mekanisk frånluft vid framtida renoveringar.
