Försäkringsbesiktning

Byggnadsbeskrivning Bostadsbyggnad

Besiktningens utlåtande

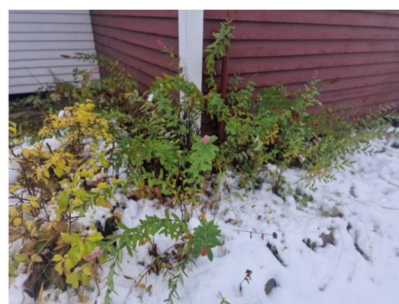
Växter finns i anslutning till byggnaden.

Området närmast huset rekommenderas att vara fritt från växtlighet.

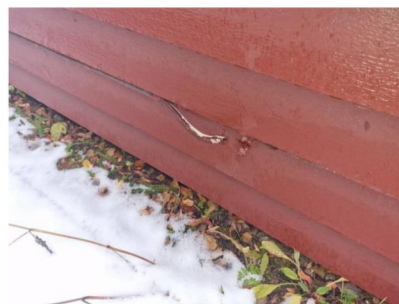
Lös avklippt elkable.

Plocka bort.

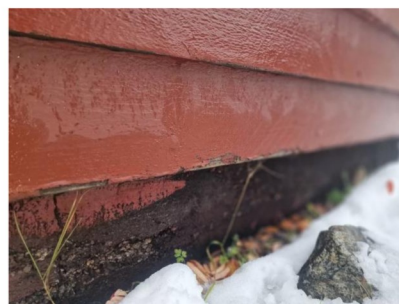
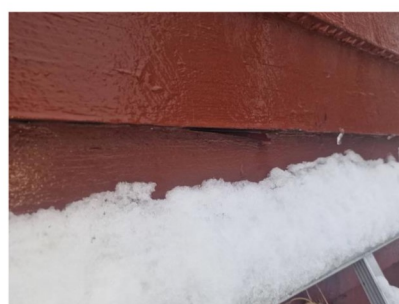
Fasadpanelen är i behov av målning/underhåll.

För att öka livslängden på fasadbeklädnaden rekommenderas målning och underhåll.

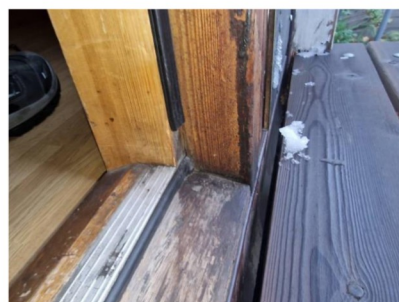
Kort tätningslist i ytterdörr.

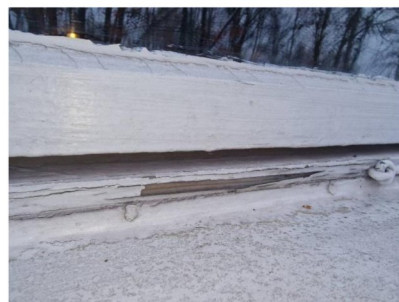
Några fönster är i behov av målning/underhåll.

För att öka livslängden på fönster rekommenderas målning och underhåll.

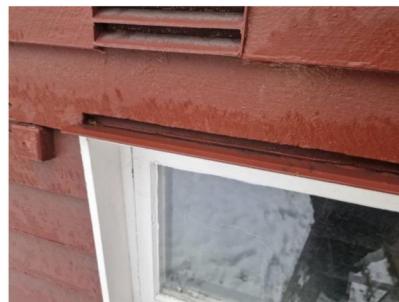
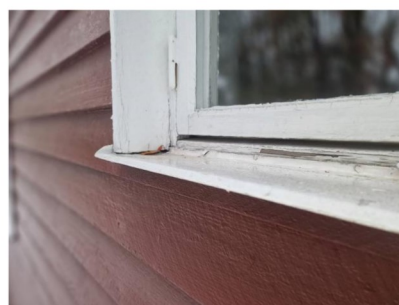
Fönsterbleck och överbleck lutar fel på några fönster.

Justera plåtbleck

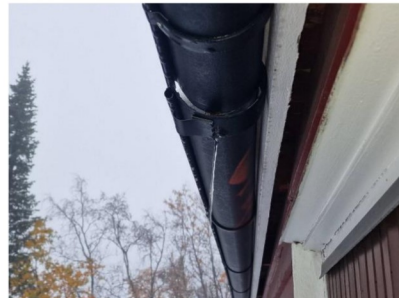
Hängränna läcker utanför garageport.

Detta kan i sin tur innebär risk för fuktskador på fasad, sockel och i bakomliggande konstruktioner.

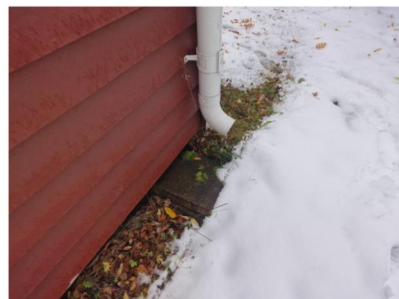
Avledning av vatten från stuprör finns ej.

Stuprör som släpper vatten vid husgrunden kan medföra en ökad fuktbelastning på grundmur/sockel som i sin tur kan leda till fuktrelaterade skador.

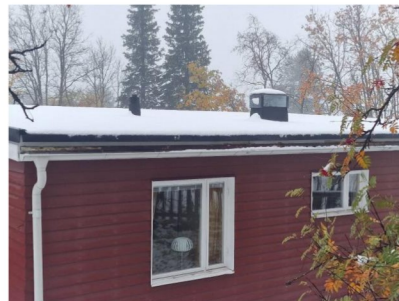
Yttertaket var snötäckt vid besiktningen.

Då yttertaket var snötäckt vid besiktningstillfället kunde inte besiktning av taket genomföras.

Vi rekommenderar en kompletterande besiktning när taket är fritt från snö.

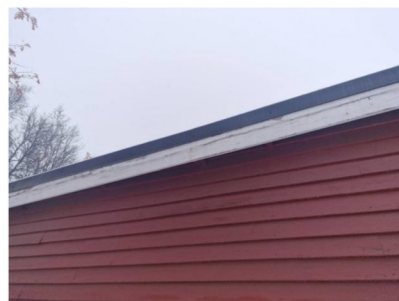
Vindskivor är i behov av målning och underhåll.

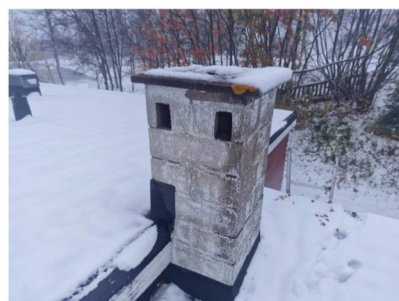
Skorstenen saknar väderskydd.

Väderskydd kan monteras för att skydda mot nederbörd som annars kan orsaka fuktskador och frostsprängning i skorstenen/ murstocken.

-Kontakt med plåtslagare rekommenderas för montage av väderskydd på skorstenen.

Kontakta plåtslagare.

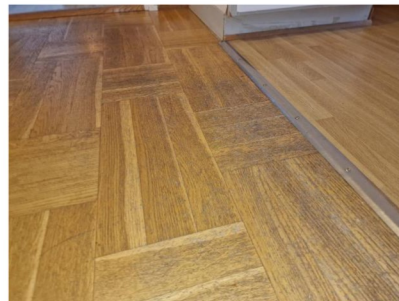
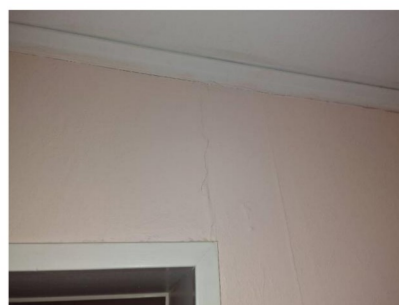
I huset förekommer normalt slitage och mindre brister allmänt så som:

- Rörelsesprickor i skivskarvar i innerväggar/innertak.
- Golvknarr.
- Slitage på ytskikt och trädetaljer.
- Sprickor i betonggolv.

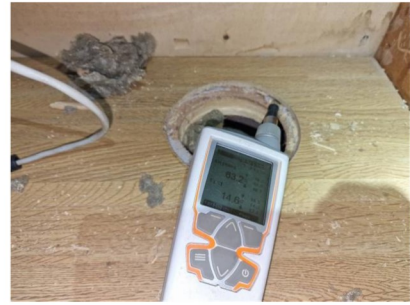
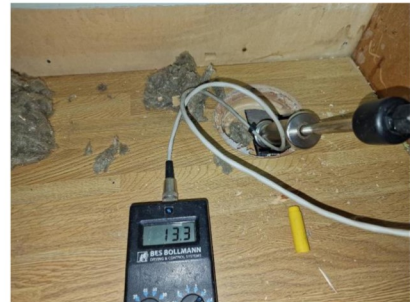
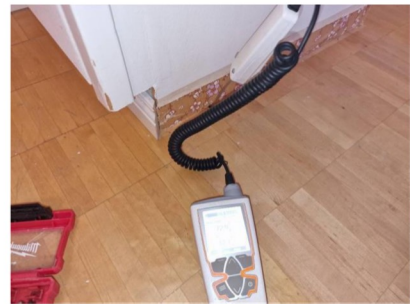
Vid kontroll av konstruktion uppmättes fuktvärden under kritisk nivå för mikrobiell tillväxt och normal lukt upplevdes.

Mätpunkt 1 i provhål i golv i kök under kyl/frys.
Relativa fuktigheten uppmättes till 63% och fuktkvoten i regel mot betongplattan uppmättes till 13%.

Mätpunkt 2 i golv mellan sovrum 1 och sovrum 2. Relativa fuktigheten uppmättes till 73%.

Grundläggningen består av en betongplatta på mark utan underliggande isolering och med ett uppreglat isolerat golv dikt an betongen.
Fuktkvoten uppmättes till 13 % och den relativa fuktigheten till 63-73 %.

Befintlig golvkonstruktion och eventuella väggsvallar riskerar att drabbas av fuktskador på grund av naturlig fuktpåverkan. Detta i sin tur kan leda till mikrobiella skador (angrepp av mikroorganismer) som kan resultera i att mikrobiell lukt sprids till boendemiljön. Om väggsvallarna är tryckimpregnerade kan även en kemisk lukt förekomma.

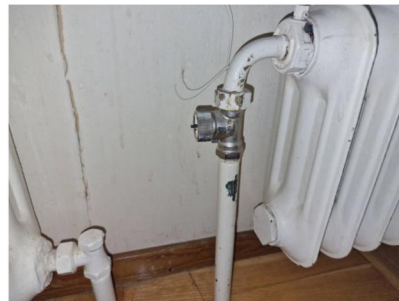
Termostat saknas på radiator.

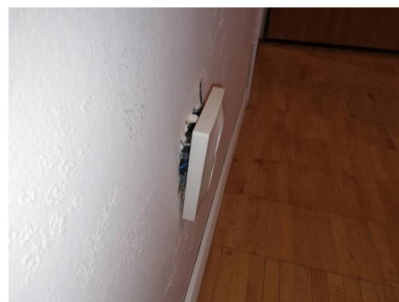
Lös elkontakt.

Montera fast.

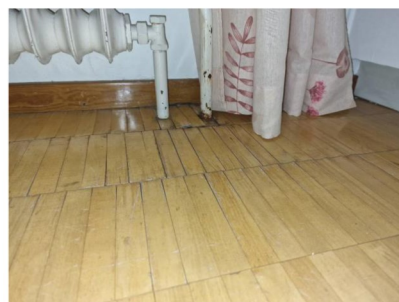
Parkettgolv fuktskadat.

Torrt vid inspektion.

Ingen avvikande lukt upplevdes från golv.

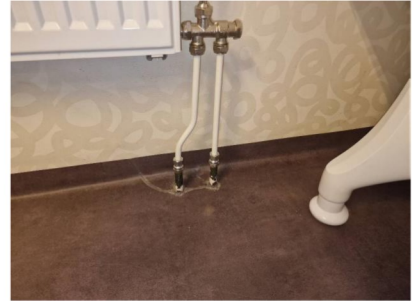
Rör genomföringar ej dragna ut genom vägg som branschregler föreskriver.

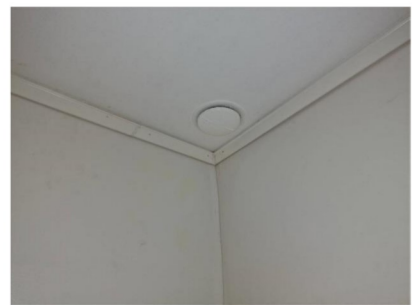
Golvfall något bristfälligt/anpassat för badkar.

Självdrag.
Våtrumsläkt rekommenderas.

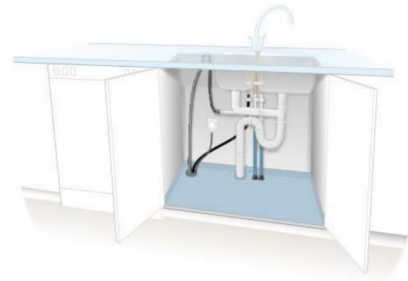
Fuktskydd saknas i diskbänkskåp.

Utan fuktskydd är det svårt att upptäcka läckage från rörledningar. Vatten kan då tränga in i omkringliggande konstruktioner och orsaka fuktskador.

För att upptäcka eventuella läckage, installera ett fuktskydd.

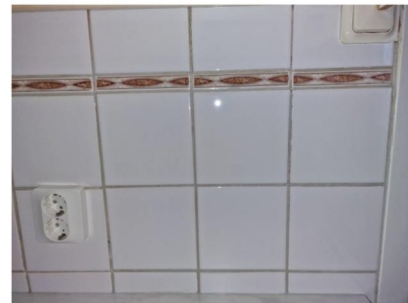
Löst kakel ovan diskbänk.

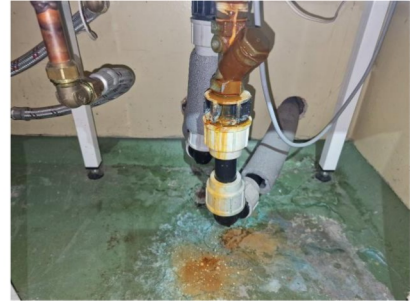
Kondensdropp från kollektorslangar.

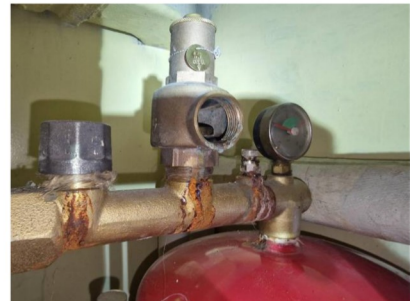
Spillrör från säkerhetsventil ej anslutet till golvbrunnen eller avlopp.

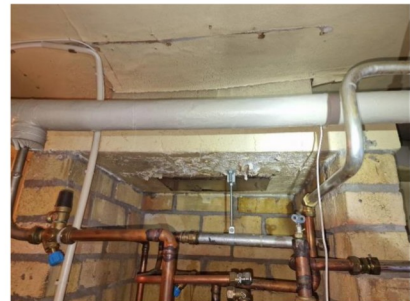
Spår av tidigare inträngande fukt vid skorsten.
Torrt vid inspektion.

Se notering på tak angående skorsten.

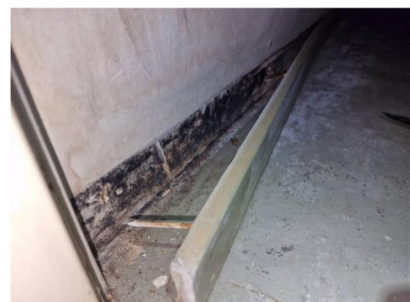
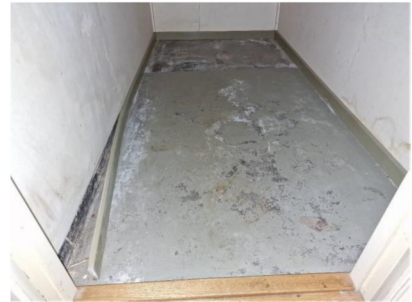
-Fuktskada i nedre del av vägg i matkällare. Byt ut mikrobiellt skadat material.

Mikrobiella skador bakom golvsockel på nedre del av vägg.

Torrt vid inspektion på nedre del av vägg.

Saltutfällningar förekommer från betonggolv.

Kontakta snickare för byte av mikrobiellt skadat material. Vid osäkerhet kontakta fuktutredare.

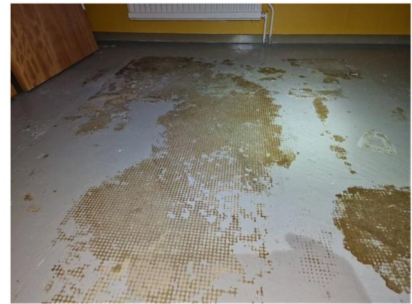
Unken lukt i förråd.

Misstänks orsakas av rester från heltäckningsmatta på betonggolvet.

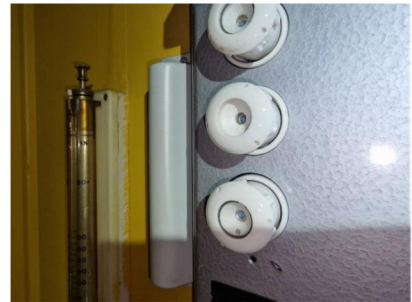
Skyddsglas saknas.

Montera skyddsglas i säkringshuvarna, alternativt byt ut dem.

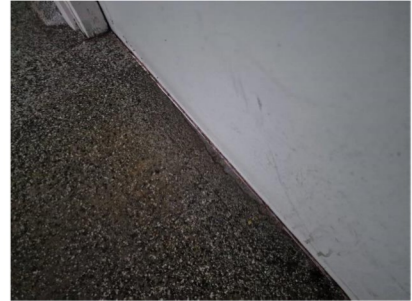
Otät garageport.

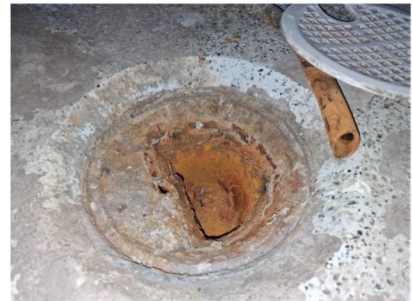
Rensplugg saknas i golvbrunnen.

Montera rensplugg.

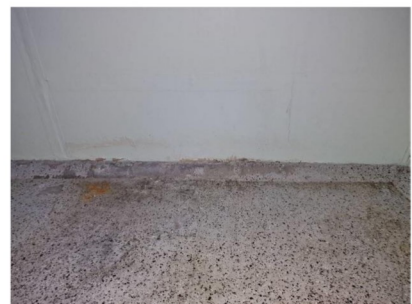
Spår av fukt på nedre del av vägg i garage mot matkällare.

Se notering i matkällare.

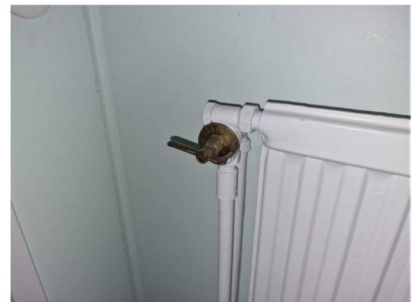
Äldre radiatorvred i garage.
