# Besiktningssprotokoll

Försäkringsbesiktning för Anticimex Säljarsförsäkrat

Fastighetsbeteckning: Björken 1	
Fastighetsadress: Nivagatan 10	
Postnummer: 984 31	Ort: Pajala

Besiktningdatum: 2024-07-31	Protokollnummer: 68354704
Temperatur: +15 °C	Väderlek: Regn
Tekniker: Fredrik Sköld	
E-post: Fredrik.Skold@anticimex.se	
Kontor: Piteå	
[Redacted]

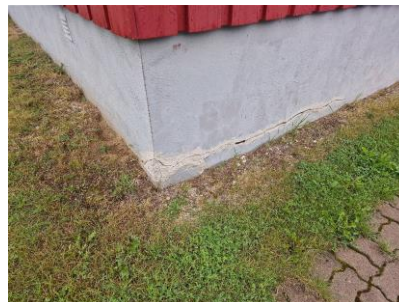
Sprickor finns i putsad sockel på utbyggnaden.

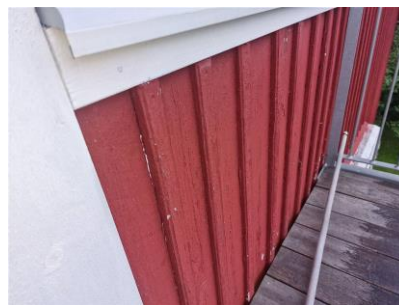
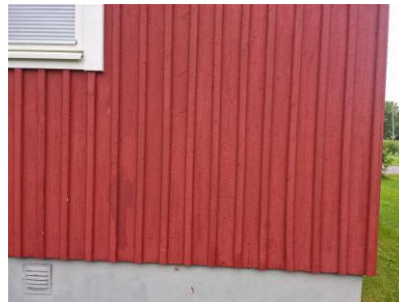
Fasadpanelen mot söder är i behov av målning/underhåll.

För att öka livslängden på fasadbeklädnaden rekommenderas målning och underhåll.

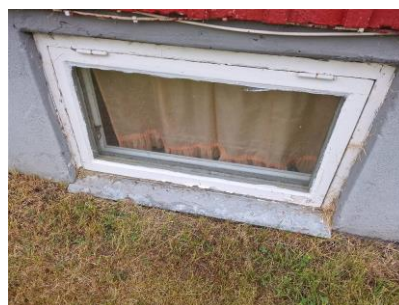
Källarfönster är i behov av målning/underhåll.

För att öka livslängden på fönster rekommenderas målning och underhåll.

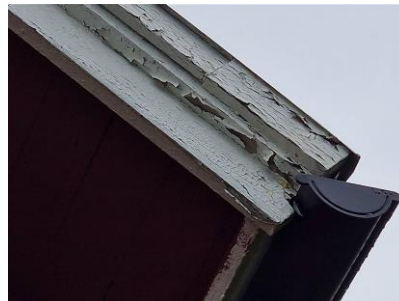
Vindskivor är i behov av målning/underhåll.

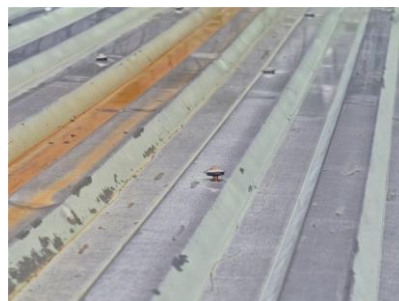
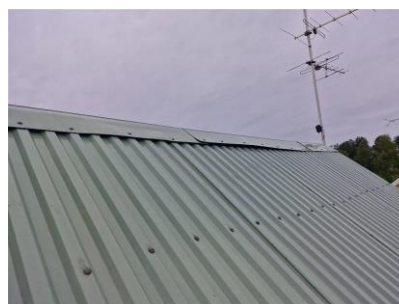
Yttertaket är äldre.

- Några spikar som rest sig från infästningar noterades.
- Nocklåten något lös.

Plåt, plåtdetaljer och underlagspapp har enligt vår bedömning en begränsad livslängd. Eftersom husets taktäckning är äldre har det ett minskat motstånd mot vatteninträning. Detta i sin tur kan leda till fuktskador på träläkt och vidare ner i underliggande konstruktioner.

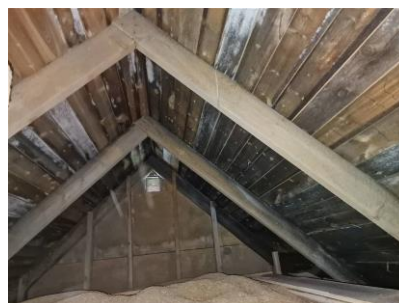
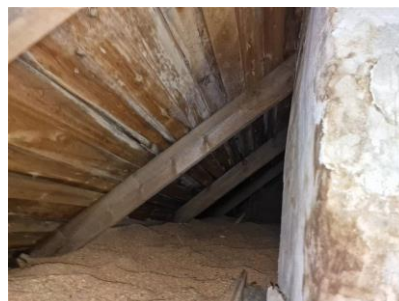
Mikrobiell påväxt finns på underlagstaket.

Detta kan vara ett tecken på att vinden tillförs fukt inifrån bostaden. Observera att besiktning av bostadens ventilationssystem inte har ingått i uppdraget.

Vid kontroll av vinden uppmättes fuktvärden under kritisk fuktnivå för mikrobiell tillväxt och en normal lukt upplevdes. Fuktkvoten i underlagstak/takbjälkar uppmättes till 8 %.

För att komma tillrätta med detta kan fuktillförseln inifrån bostaden behöva minskas. Det kan göras genom att ventilationen i bostaden förbättras samt att eventuella otätheter i vindsbjälklaget (tak-/väggvinklar, taklucka med mera) tätas. Läs Anticimex faktablad om uppvärmda vindsutrymmen för tips och råd.

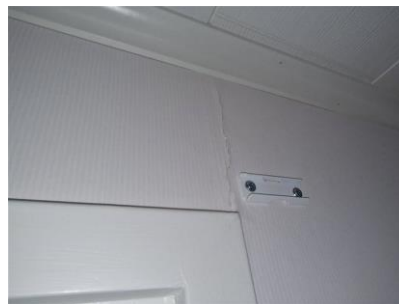
I huset förekommer normalt slitage och mindre brister allmänt så som:

-Rörelsesprickor i skivskarvar i innerväggar.

-Golvknarr.

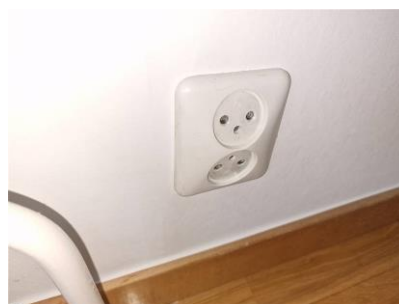
Vägguttag saknar petskydd i några rum.

Petskydd i vägguttagen ökar elsäkerheten i hemmet.

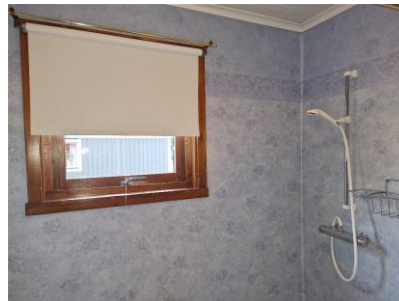
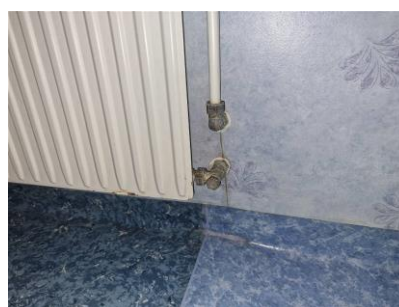
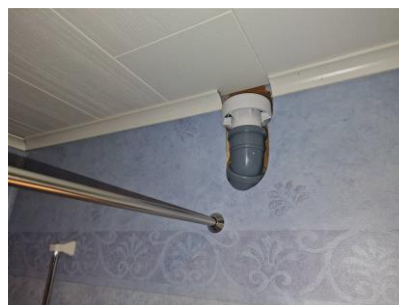
- Brister som ökar risk för vattenskada.
- Fönster i duschzonen.
  - Rör genomföringar i vägg i duschzonen.
  - Otäthet i vägg i duschzonen vid avluftningsrör.

-Duschrum i utbyggnaden med brister/otätheter. Åtgärda brister eller renovera utrymmet.

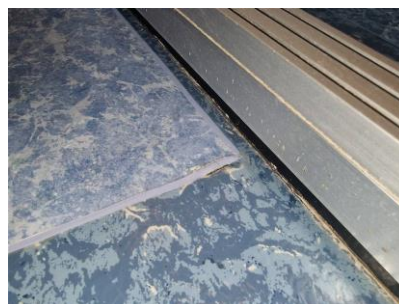
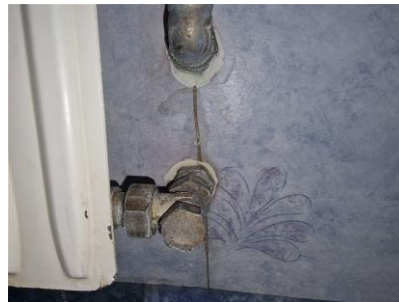
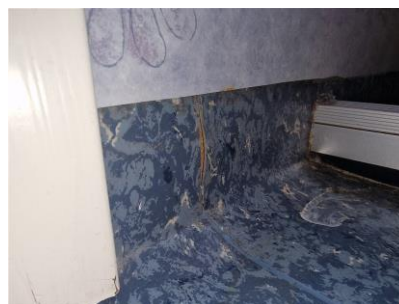
- Golv- och vägbeklädnadens skarvar är otäta.

Den öppna mattskarven medför att vatten kan tränga ner i omkringliggande konstruktioner med fuktskador som följd. Detta kan i sin tur leda till mikrobiella skador (angrepp av mikroorganismer).

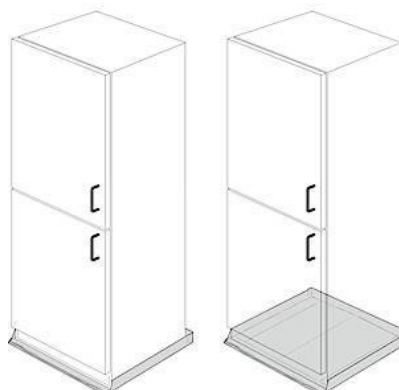
Fuktskydd saknas under kyl/frys.

Utan fuktskydd är det svårt att upptäcka läckage. Vatten kan då tränga in i omkringliggande konstruktioner och orsaka fuktskador.

För att upptäcka eventuella läckage, installera ett fuktskydd.

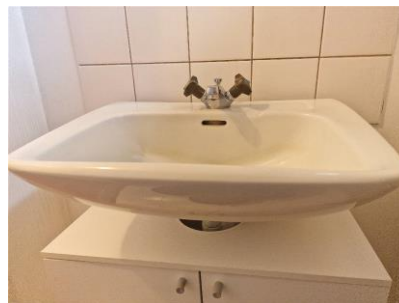
Handfat något löst.

Skruva fast.

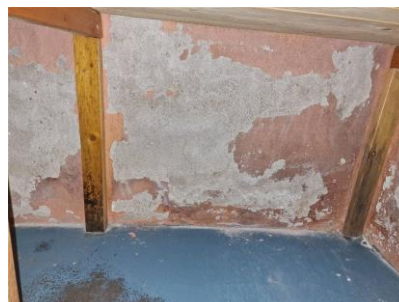
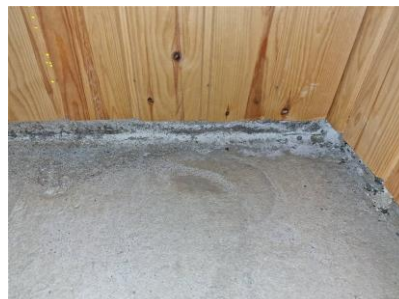
-I delar av källaren noterades fuktgenomslag utifrån. Främst runt matkällare och vägg mot gata i utbyggnaden noterades höga fuktindikationer på nedre del av betongväggar. För att få källaren helt torr behöver den dräneras om. Se även bifogat faktablad om detta.

Puts- och färgsläpp finns på källarväggar i delar av källaren (främst runt matkällare och vägg i utbyggnaden mot gata).

Puts- och färg som släppt från underlaget invändigt på källarytterväggarna är ett tecken på att källarens utvändiga fuktskydd inte längre fungerar tillfredsställande.

För att åtgärda detta måste källarens utvändiga fuktskydd förbättras. Läs Anticimex faktablad om källare för tips och råd.

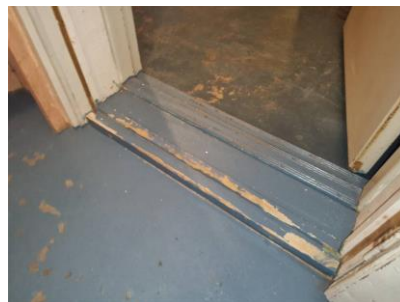
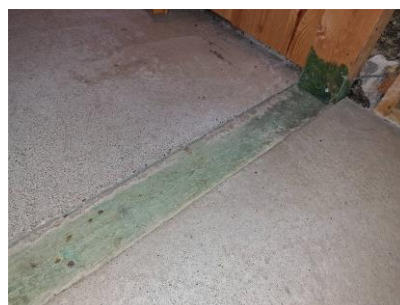
Trädetaljer i kontakt med betonggolvet och källarvägg.

Trädetaljer (trösklar, innervägg mm) kan via kapillärkraft bli fuktiga vilket kan leda till fuktskador. Vid misstanke om detta bör dessa delar bytas ut.

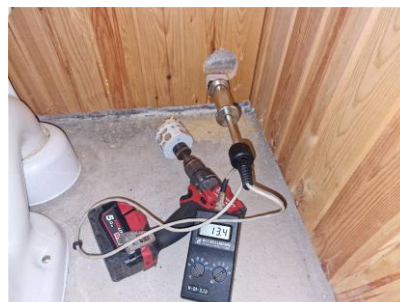
Vid kontroll av väggkonstruktionen uppmättes fuktvärden under kritisk nivå för mikrobiell tillväxt och normal lukt upplevdes.

Fuktkvoten uppmättes till 13,4 % och en normal lukt kunde kännas i golv/vägg vinkeln.

Läkt bakom träpanel tätt mot betongvägg utan mellanliggande fuktskydd.

Befintlig påreglad vägg riskerar att drabbas av fuktskador när den är monterad an mot betongvägg.

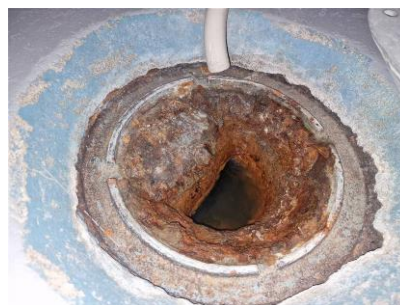
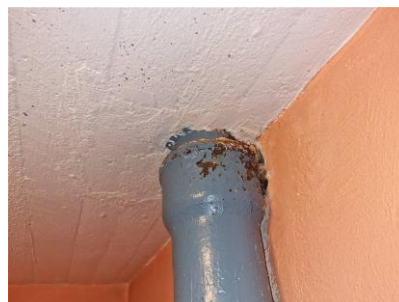
Rostangripna golvbrunnar och avloppsledningar förekommer.

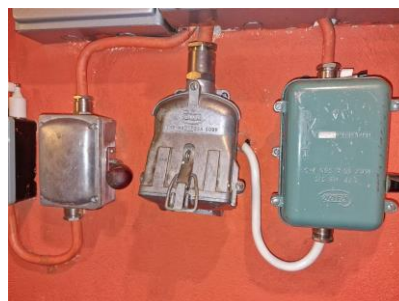
3-fasuttag i metall finns.

Denna typ av uttag tillverkas inte längre då de anses medföra en stor risk för personskada.

Kontakta en elektriker för kontroll och åtgärd.

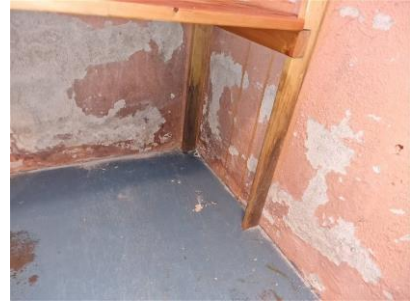
Mikrobiellt skadade hyllor av trä.

Byt ut till hyllor av plast eller plåt.

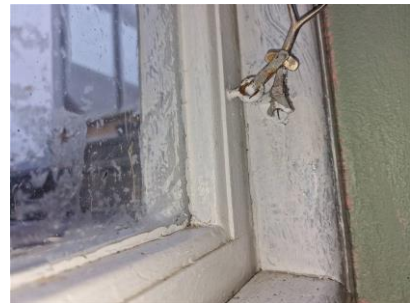
Tätninglist saknas i fönster.

Montera tätninglistor.

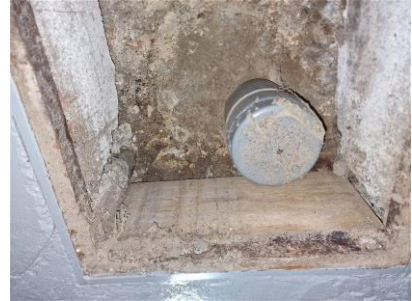
Formvirke i renslucka mikrobiellt skadat.

Riv bort.

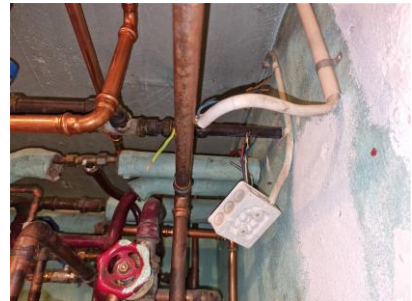
Lösa eltrådar.

Kontakta elektriker.

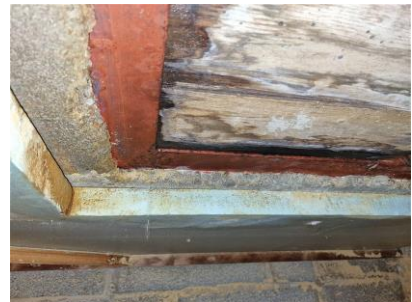
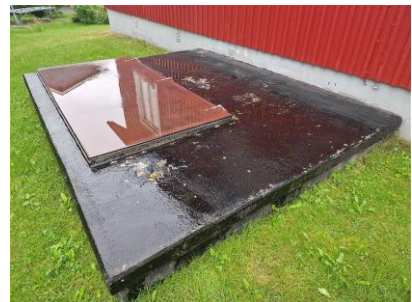
Tak ovan pelletsförråd läcker.

Täta lucka/tak.

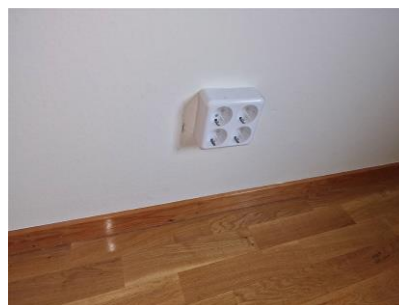
Jordat uttag utan framdragen jordkabel.

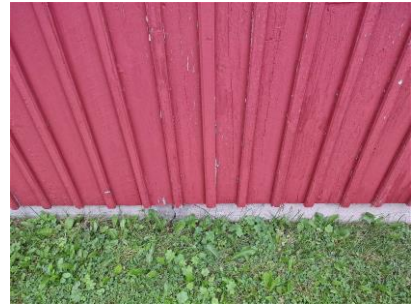
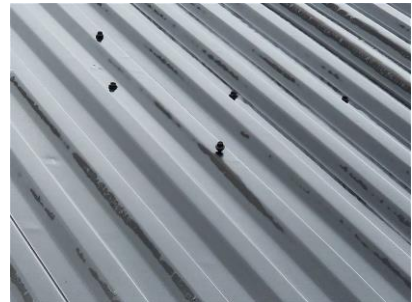
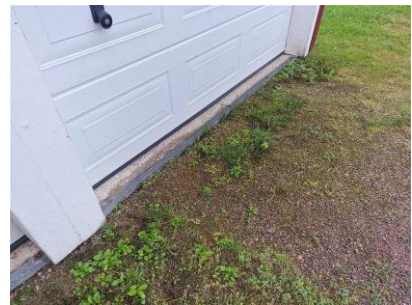
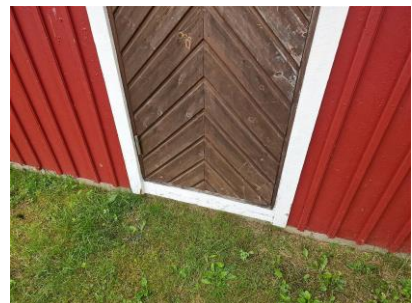
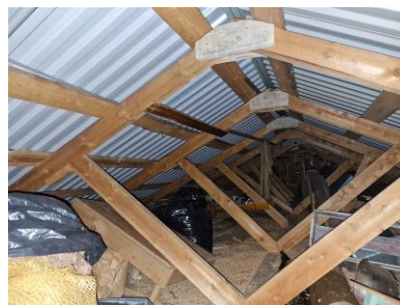
- Garaget är i behov av målning utvändigt.
- Några skruvar på plåttak lösa.
- Kondensskydd finns ej under plåttak.
- Nivåskillnad vid garageportar.

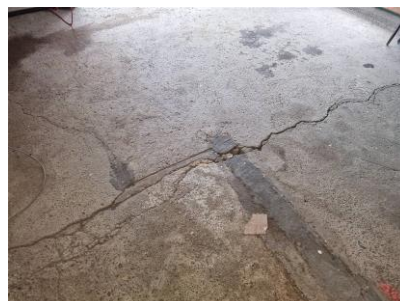
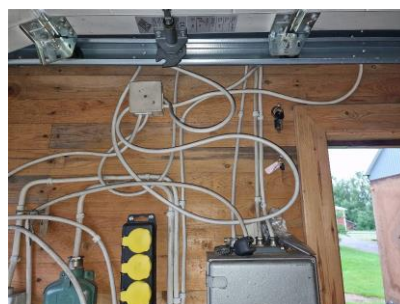
- Unken avvikande lukt vid inträde i garage. Ventilation finns ej i garaget.
- Golvbrunn finns ej i garaget.
- Sprickor i betonggolv.
- Lösa elkablar vid elcentral.
