Besiktningssprotokoll

Anticimex Överlåtelsebesiktning av småhus - nivå 2

Fastighetsbeteckning: Pitholm 10:26	
Fastighetsägare: Piteå Kommun	
Fastighetsadress: Norra Pitholmsvägen 52	
Postnummer: 941 46	Ort: Piteå

Besiktningdatum: 2024-11-11	Protokollnummer: 68644671
Temperatur: +3 °C	Väderlek: Halvklart
Tekniker: David Johansson	
E-post: David.Johansson@anticimex.se	
Kontor: Piteå	
Närvarande: Peter Åström

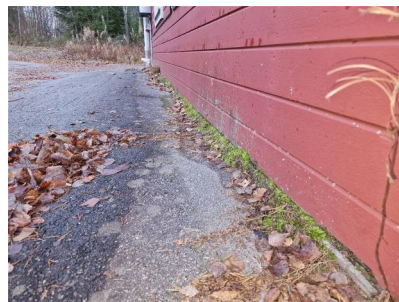
Utvändigt / Markförhållanden

Marken lutar kraftigt mot fastigheten på framsidan.

Detta innebär en ökad fuktbelastning mot grunden vilket i sin tur kan orsaka fuktskador i huset.

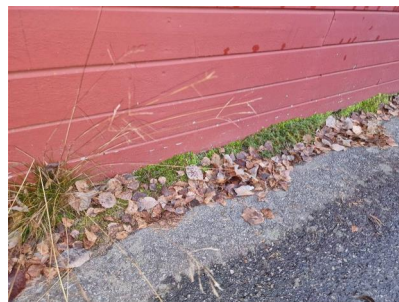
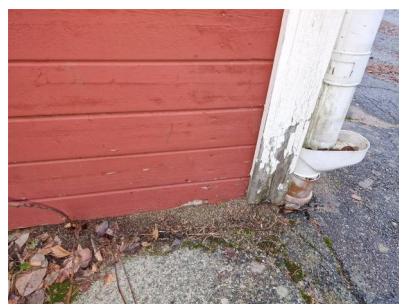
Utvändigt / Fasad

Fasadpanelen är i behov av målning/underhåll.

- Fasadpanelen ligger områdesvis nära mark.
- Mindre rötskador förekommer.

Byt ut rötskadat virke och se till att fasadpanel inte ligger på/för nära marken.

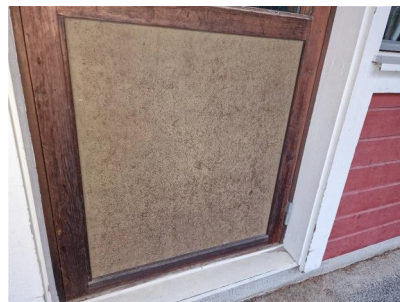
Utvändigt / Dörrar

Dörrar är i behov av målning/underhåll.

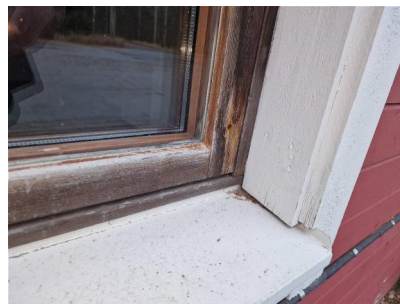
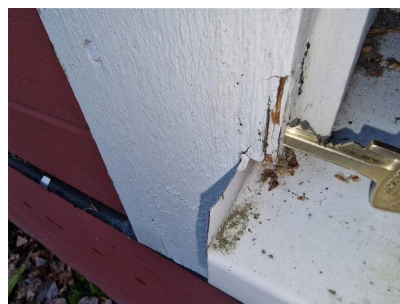
Utvändigt / Fönster

Trädetaljer runt fönster har missfärgningar och torrspäckor.
- Mindre lokala rötskador förekommer.

För att öka livslängden rekommenderas målning och underhåll samt byta ut rötskadat virke.

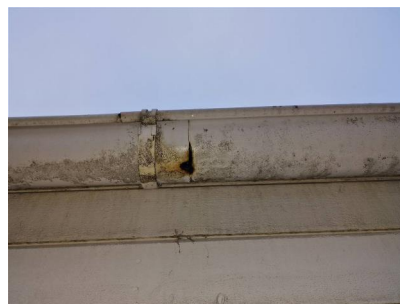
Utvändigt / Hängrännor / Stuprör

Hängrännor är rostiga och läcker.

Skadade hängrännor leder ofta till läckage, vilket i sin tur innebär risk för fuktskador på fasad, sockel och i bakomliggande konstruktioner.

Byt ut skadade hängrännor och stuprör.

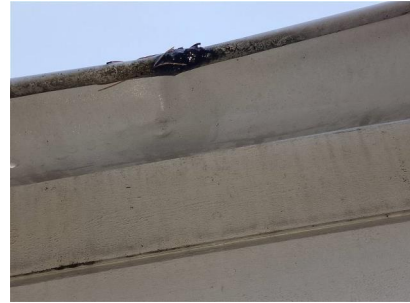
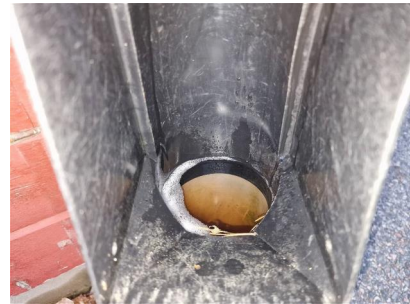
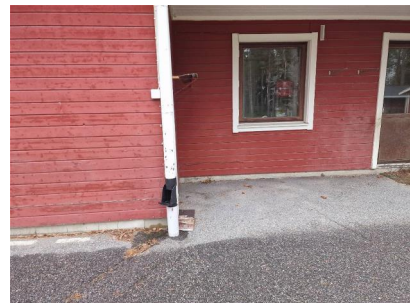
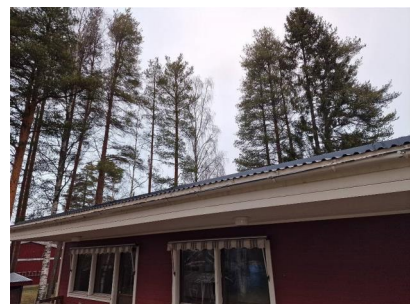
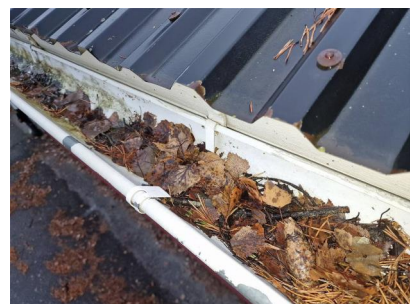
- Stopp i markledning, rensning av markledning rekommenderas.
- Färgsläpp och bucklor förekommer på hängrännor och stuprör.
- Lokala lågpunkter och fellutningar noterades på hängrännor.
- Hängrännor är fyllda med löv och barr.

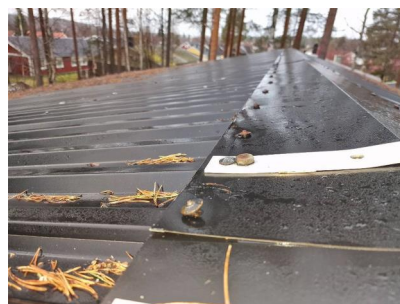
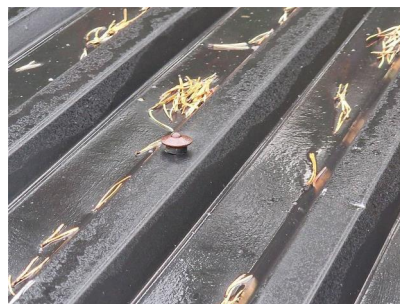
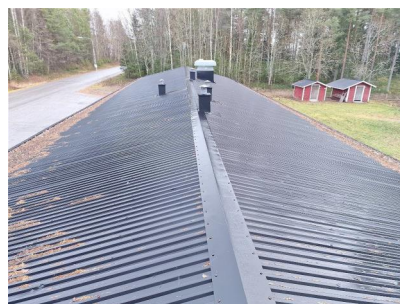
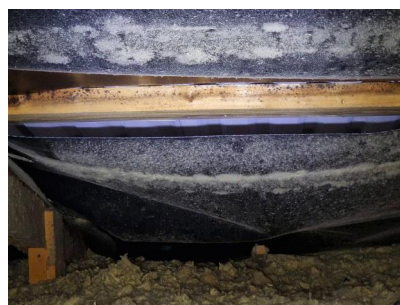
Utvändigt / Tak

I takets yttertäckning noterades otätheter i form av uppträngda spikar. Detta gör att otätheter framstår och vatten kan i värsta fall rinna in. Det noterades även uttorkade fuktfläckar på innertaket på olika ställen inne i fastigheten. Jag rekommenderar att en takläggare kontaktas för vidare bedömning och åtgärd.

Plåttaket har otätheter och brister.

- Uppträngda rostiga spikar noterades på flera ställen.
- Missfärgningar förekommer på vissa bärläcker.
- Taket är äldre.
- Taket är besiktat från taket.

Brister i taktäckningen kan leda till att regn- eller smältvatten tränger ner i underliggande takkonstruktion och orsakar fuktskador.

Vi rekommenderar kontakt med takläggare för vidare bedömning samt åtgärd.

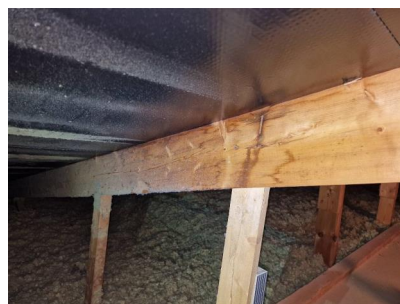
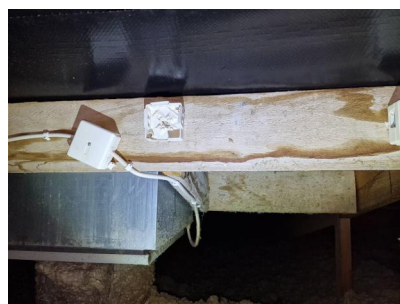
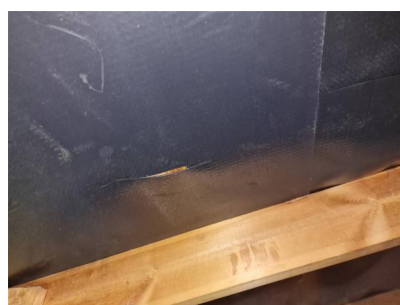
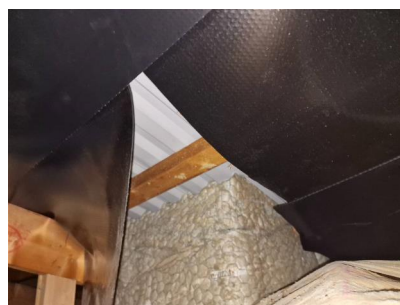
Utvändigt / Vind

- Missfärgningar förekommer på takstolar/takåsar på lokala ställen. Torra vid besiktningstillfället.

- Kondensskyddet har revor och är ej tätt på områdesvis.

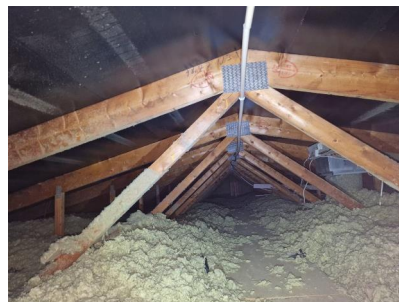
Vid kontroll av vinden uppmättes fuktvärden under kritisk fuktnivå för mikrobiell tillväxt och en normal lukt upplevdes.

Gränsvärde för kritisk fuktnivå är om den relativa fuktigheten (RF) i den omgivande luften är över 75 %. I furuvirke motsvarar det en fuktkvot (FK) på 17 %.

Fuktkvoten i takstolar uppmättes vid besiktningstillfället stickprovsvis till 15-16%.

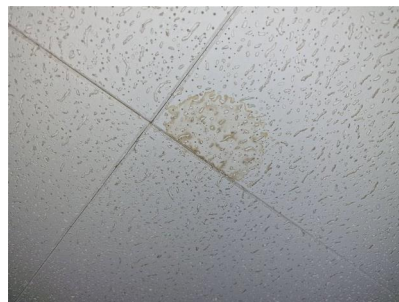
Taket har fuktfläckar i allrum 3, allrum 6, passage och kök 3. Dessa var torra vid besiktningstillfället. Se även under "Utvändigt/Tak".

Fuktfläckar kan bero på olika saker, och kan vara ett tecken på en tidigare eller en pågående fuktskada.

Vi rekommenderar en fördjupad undersökning för att bedöma orsak och omfattning.

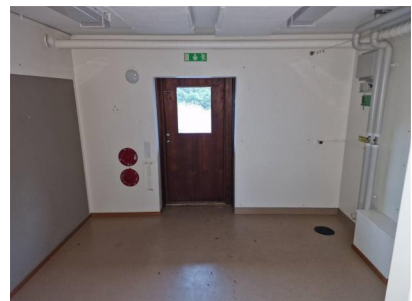
Entréplan / Huvudentréhall

- Gjutjärnsbrunnen är rostangripen.

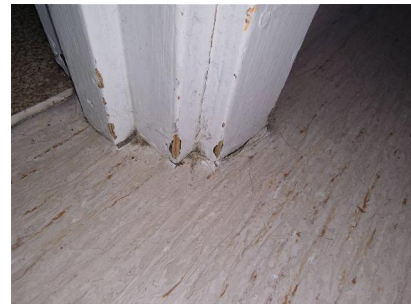
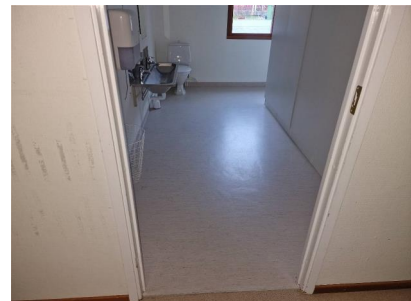
Entréplan / Toalett 1

- Yt/tätskikt är äldre och otätheter i golvbeklädnaden finns vid dörrfoder.
- Tröskel med mattuppvik finns ej.

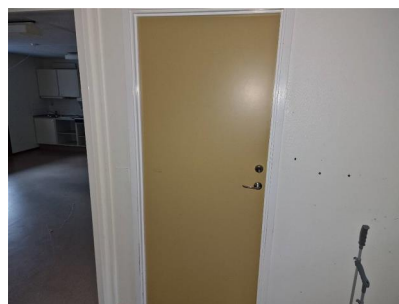
Entréplan / Förråd 1

Utrymmet har ej besiktigats p.g.a. dörren var låst.

Vi rekommenderar en kompletterande besiktning när rummet är tillgängligt.

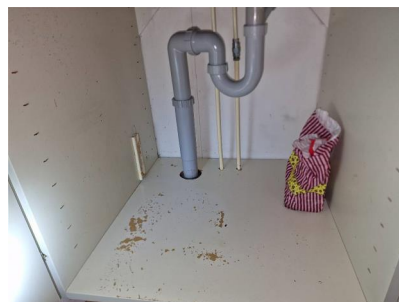
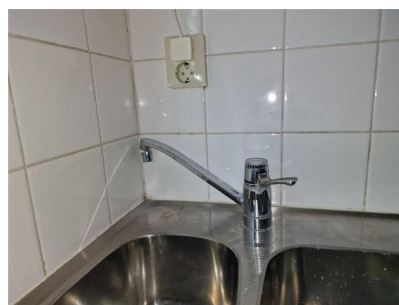
Entréplan / Kök1

- Fuktskydd finns ej i diskbänkskåp och inte under kyl. För att upptäcka eventuella läckage, installera fuktskydd.
 - Blandare har inget vridstopp.

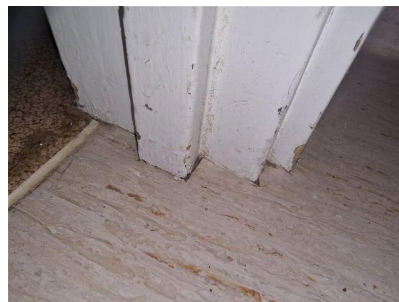
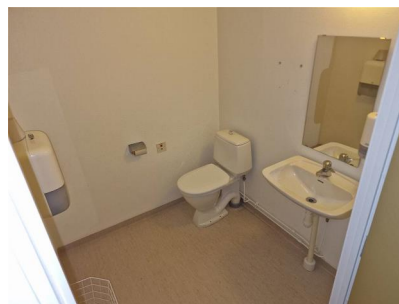
Entréplan / Toalett 1

- Yt/tätskikt är äldre och otätheter i golvbeklädnaden finns vid dörrfoder.
- Tröskel med mattuppvik finns ej.

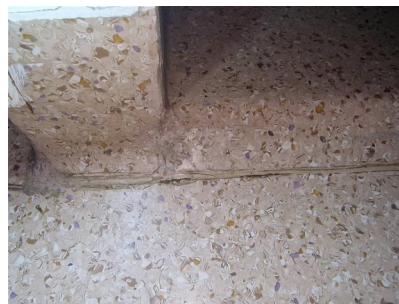
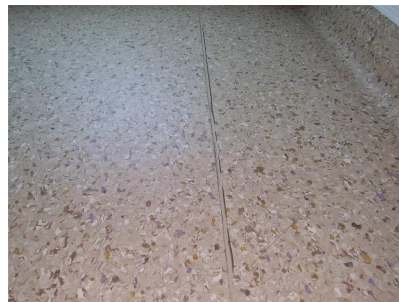
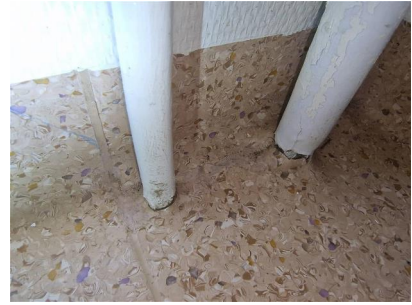
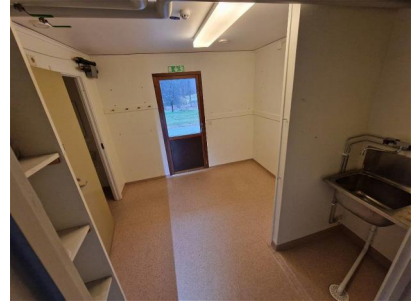
Entréplan / Badrum/Wc 1

- Våtutrymmet har äldre yt-/tätskikt.
- Mattskarvar har otätheter.
 - Tröskel med mattuppvik finns inte.
 - Otäta rörgenomföringar i golv förekommer.

Eftersom funktionen, som innebär att ytskiktet/tätskiktet ska vara vattentätt, kan vara nedsatt finns en ökad risk att vatten tränger igenom ytskiktet/tätskiktet med vattenskador i omkringliggande konstruktioner som följd.

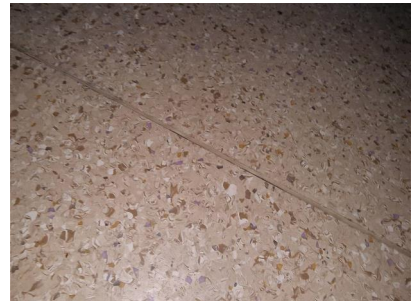
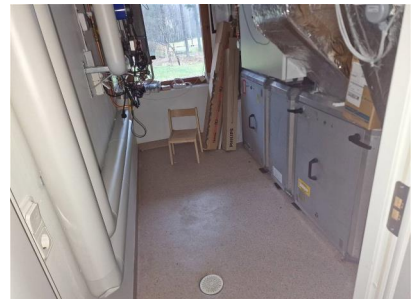
Entréplan / Pannrum/teknikum

- Mattskarv har otätheter.
- Golvbeklädnaden är ej uppviktt på tröskel.

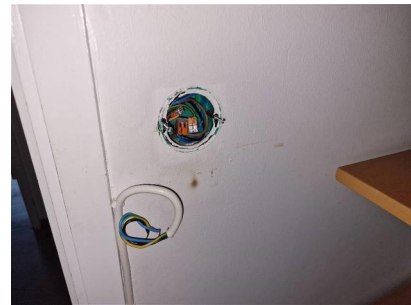
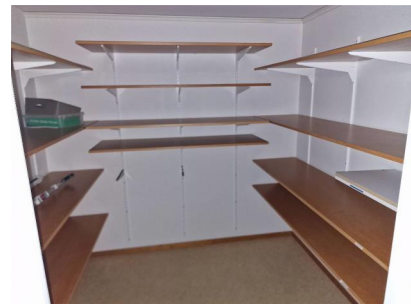
Entréplan / Förråd 2

Oskyddade elkopplingar finns.

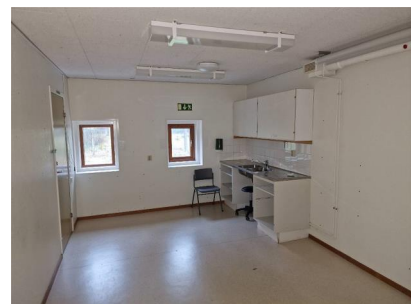
Entréplan / Kök 2

Blandare har inget vridstopp.

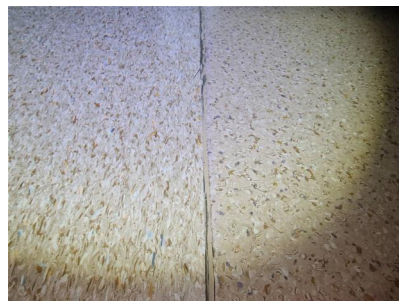
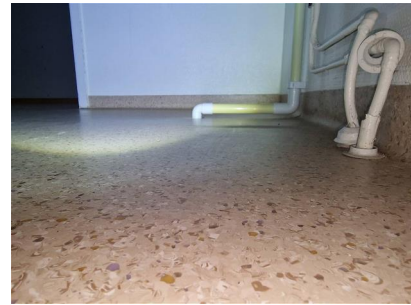
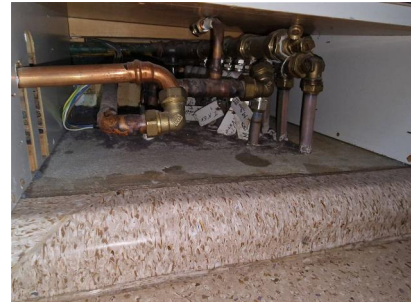
Entréplan / Badrum/Wc 2

- ⚠ Våtutrymmet har äldre yt-/tätskikt.
- Mattskarvar har otätheter.
 - Tröskel med mattuppvik finns inte.
 - Rör genomföringar i golv nära vägg förekommer.
 - Golvvärmefördelare på uppgjuten klack saknar tätskikt.

Eftersom funktionen, som innebär att ytskiktet/tätskiktet ska vara vattentätt, kan vara nedsatt finns en ökad risk att vatten tränger igenom ytskiktet/tätskiktet med vattenskador i omkringliggande konstruktioner som följd.

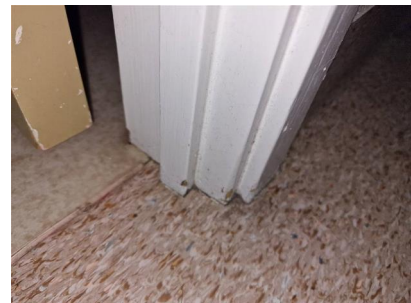
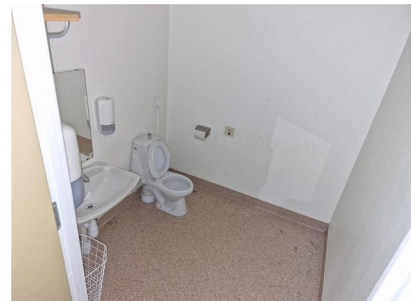
Entréplan / Toalett 2

- Yt/tätskikt är äldre och otätheter i golvbeklädnaden finns vid dörrfoder.
- Tröskel med mattuppvik finns ej.

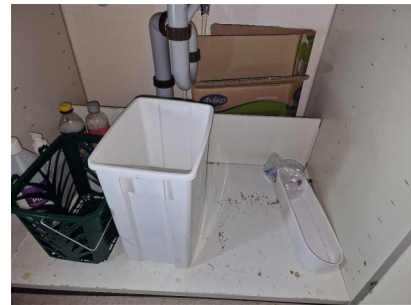
Entréplan / Kök 3

Fuktskydd finns ej i diskbänksskåp.

För att upptäcka eventuella läckage, installera ett fuktskydd.

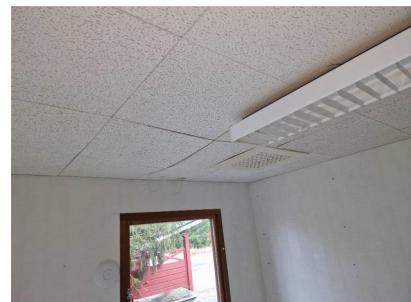
Entréplan / Allrum 7

Takplattor hänger.

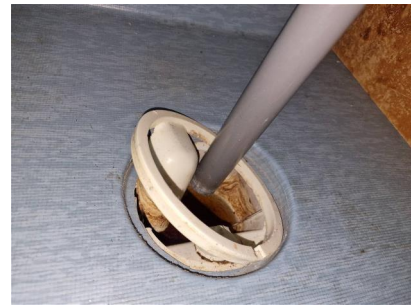
Entréplan / Förråd 5

Klämring i golvbrunn är lös.

Den lösa klämringen i golvbrunnen medför att vatten kan tränga ner i omkringliggande konstruktioner med fuktskador som följd. Detta kan i sin tur leda till mikrobiella skador (angrepp av mikroorganismer).

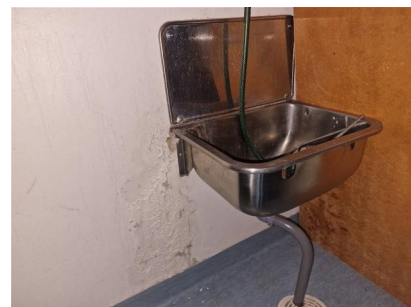
Färgsläpp/gammal fuktskada noterades på vägg vid vask. Torrt vid besiktningstillfället.
