# Besiktningsprotokoll

Försäkringsbesiktning för Anticimex Säljarförsäkrat

| Fastighetsadress:<br>Kyrkstugvägen 50 | |

| Besiktningsdatum:<br>2026-03-11 | Protokollnummer:<br>69593311 |

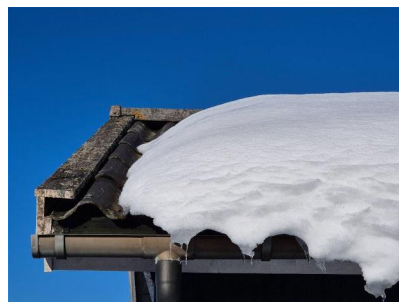
Yttertaken på hus och garage är snötäckt och kunde därmed inte besiktas fullständigt.

Äldre eternittak.  
Resta otäta spikar.  
Gavelbeslag/krön av trä i äldre/dåligt skick.

Kontrollera taken ordentligt när de är fria från snö.  
Åtgärder kan vara aktuellt för att undvika inläckage.

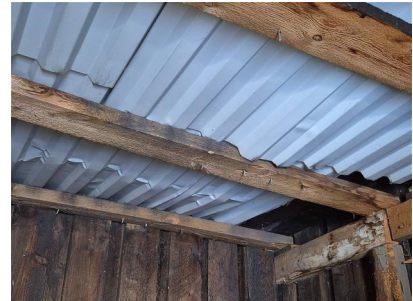
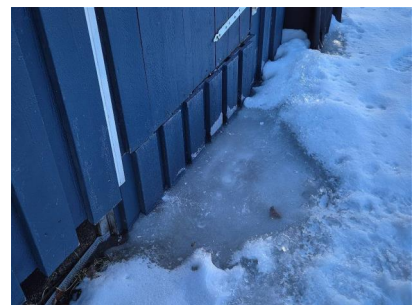
Taket i förråd mellan hus och garage buktar ner, troligtvis på grund av snölast. Detta kan leda till att vatten rinner in och att bärlina/reglar försvagas/knäcks.

Regelverket/bärlinan är underdimensionerad.

Plåttaket har för låg lutning för vad som rekommenderas, detta kan leda till inläckage och skador.

Vatten/is-ansamling finns utanför dörren till förråd.

Jag rekommenderar att man kontrollerar detta ordentligt och åtgärdar skadan.

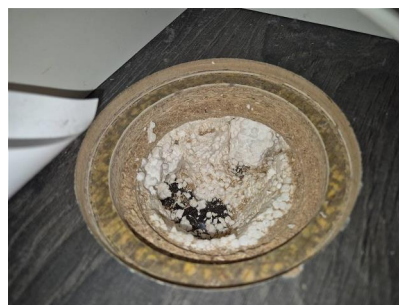
Vid kontroll av golvkonstruktion uppmättes fuktvärden under kritisk nivå för mikrobiell tillväxt och normal lukt upplevdes.

Grundläggningen består av en betongplatta på mark utan underliggande isolering och med en flytande golvspånskiva på en cellplastisolering.

Provhål taget i sovrum 1 mot hjärtvägg, (samt under spis).  
Den relativa fuktigheten uppmättes till 64 % vid 11 grader.

Renoverad golvkonstruktion är inte mekaniskt ventilerad.

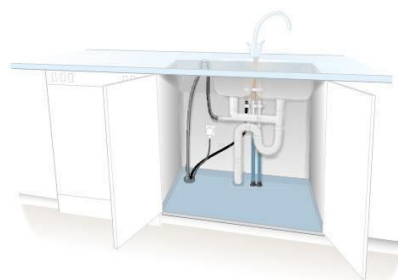
Fuktskydd saknas i diskbänksskåp och under kyl/frys.

Utan fuktskydd är det svårt att upptäcka läckage från rörledningar. Vatten kan då tränga in i omkringliggande konstruktioner och orsaka fuktskador.

Plastmatta finns på golv, tätat vid genomföringar.

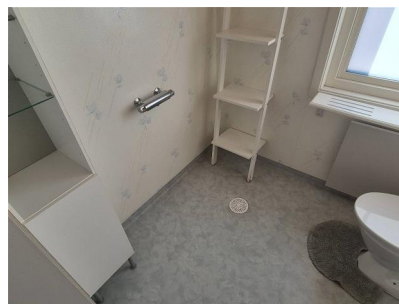
Utrymmet används endast som wc/toalett.

Bristfällig golvlutning, bakfall förekommer.  
Äldre golvbrunn och tätskikt.

(Utrymmet bör ej brukas som våtrum/badrum i dagsläget då det kan leda till fuktrelaterade skador).
