Besiktningssprotokoll

Försäkringsbesiktning för Anticimex Säljarsförsäkrat

Fastighetsbeteckning: Muodoslompolo 2:18	
Fastighetsadress: Arbetsstugevägen 15	
Postnummer: 984 95	Ort: Muodoslompolo

Besiktningdatum: 2026-04-27	Protokollnummer: 69657490
Temperatur: 0 °C	Väderlek: Halvklart
Tekniker: Mia Heikkilä	
E-post: Mia.Heikkilae@anticimex.se	
Kontor: Piteå	
Närvarande: Husägare

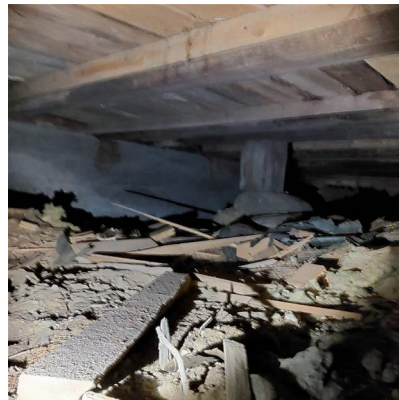
Äldre krypgrund, från byggår.

- Organiskt material finns på marken så som byggspill och sågspån. Mikrobiell lukt känns i grunden, främst från jorden och byggspill.
- Missfärgningar förekommer på äldre trossbotten. (normalt med tanke på husets ålder)
- Några pelare ligger mot marken, men de flesta är staplade mot natursten.

Bristerna i grunden innebär att grundens klimat under delar av året är för fuktigt. Detta kan i förlängningen leda till rötskador i konstruktionen. För att undvika detta så måste krypgrundens klimat bli torrare.

Vid kontroll av konstruktion i krypgrund noterades fuktvärden under kritisk fuktnivå men mikrobiell lukt känns vid inträde.

Fuktkvoten uppmättes till 15-16 % stickprovsvis i trossbotten. Relativa fuktigheten uppmättes till 55% vid 8 grader.

För att undvika detta så måste grundens klimat bli torrare. Läs Anticimex faktablad om uteluftsventilerade krypgrunder för tips och råd. Rekommenderar installation av krypgrundsavfuktare.

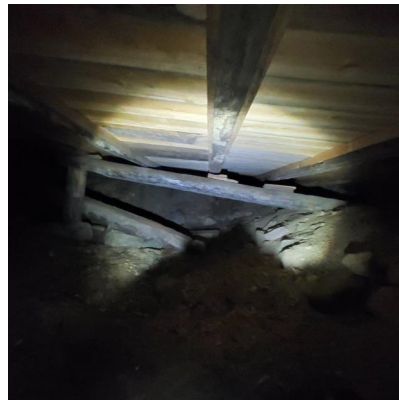
-Bärlina har släppt på ett ställe i grunden.

Detta bedöms inte påverka husets konstruktion i dagsläget.

Rekommenderar att man stöttar upp befintlig bärlina i förebyggande syfte. Kontakt med fackman rekommenderas vid osäkerhet.

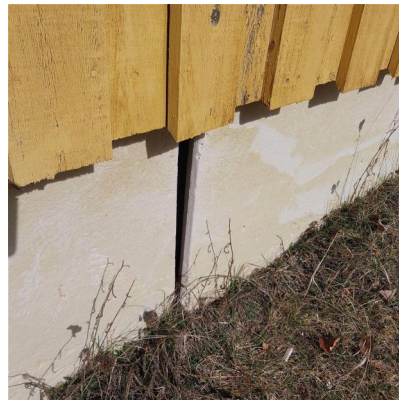
Delar av sockel är täckt med frigolitskiva. Svårt att de skicket fullt ut.

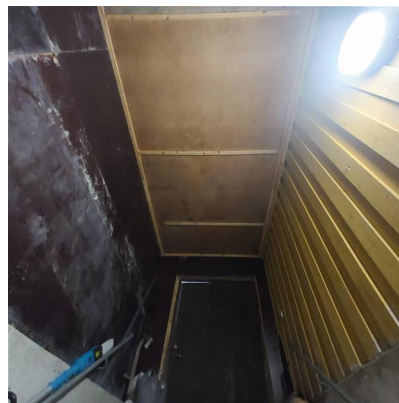
Källarentré är i behov av underhåll.

- Äldre låglutande tak. Mindre rötskador finns på innertak ovanför källartrappa.
- Träpanel och dörr är i behov av varierad underhåll/byte.
- Takavattning lutar fel.

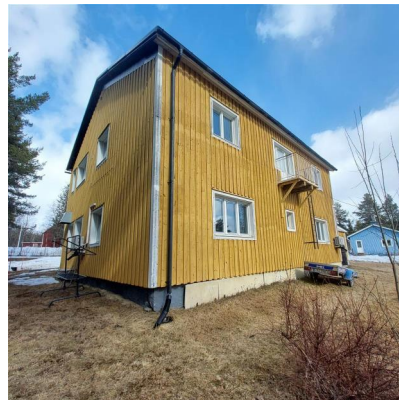
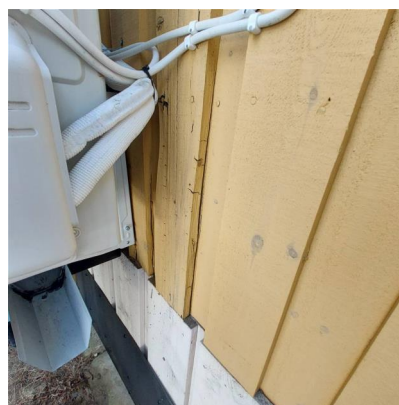
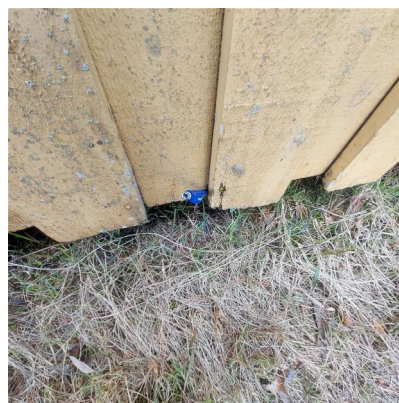
Fasadpanelen är i behov av större målning/underhåll/delvis byte.

- Färgen börjar bli matta och påväxt finns på delar av fasadpanelen. Torrspäckor finns också.
- Lokala rötskador förekommer på mindre delar. Framst i nedre delar av panel.
- Delrenovering är redan utförd under luft/luftvärmepump. Täcks av plåt i dagsläget.

Fasadbeklädnad och träkonstruktioner där målningsbehov finns riskerar att få fukt- och rötskador på grund av sämre vattenavvisande förmåga. För att öka livslängden på fasadbeklädnaden rekommenderas målning och underhåll. I samband med ommålning rekommenderas att de rötskadade panelbrädorna byts ut.

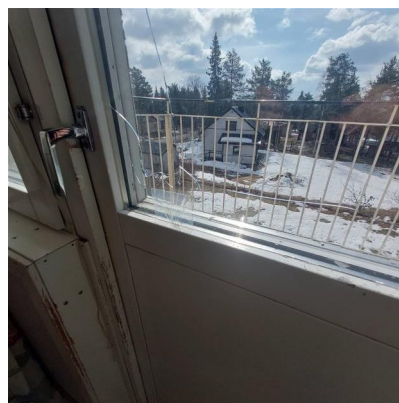
Trasig fönster ruta på balkongen och ytterdörren.

Kontakt med glasmästare rekommenderas.

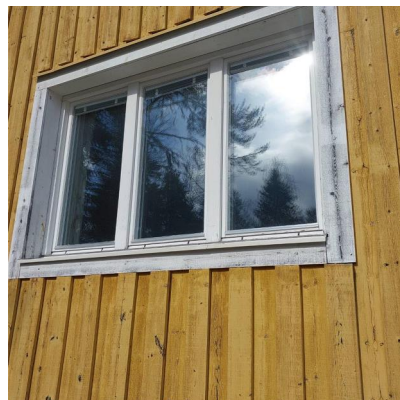
Fönster och fönsterfoder är i behov av varierad målning/underhåll.

För att öka livslängden på fönster rekommenderas målning och underhåll.

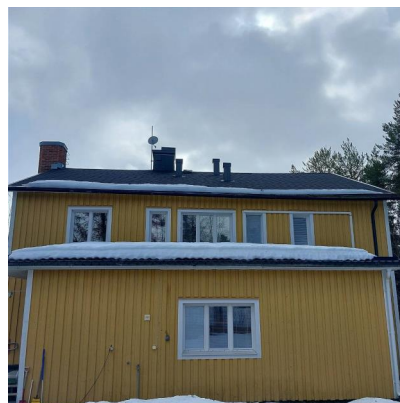
Hängrännor lutar fel på huset och källarutbyggnad.

När hängrännor har en felaktig lutning (bakfall) finns risk att regnvatten svämmar över vilket i sin tur kan leda till fuktskador på fasad och sockel.

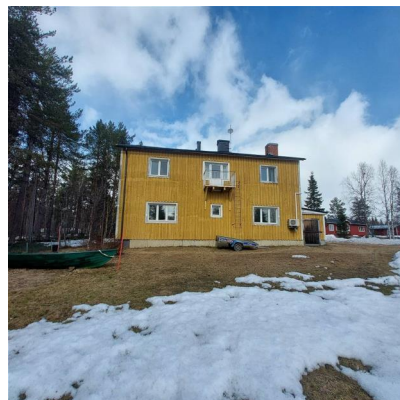
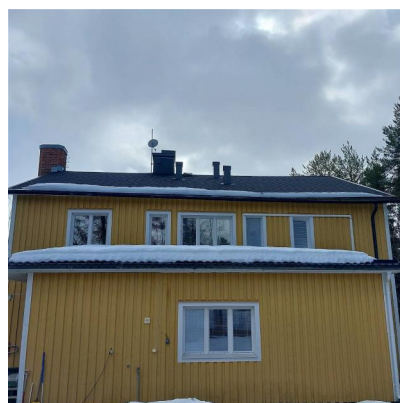
Tak går inte att kontrollera fullt ut då godkända stegen inte finns. Endast kontrollerad från marken och via taklucka.

- På ena sidan av huset upplever jag att taket lutar/sviktar lätt. (Ovanför utbyggnation)

Rekommenderar kompletterande kontroll när man kan ta sig upp på taket på ett säkert sätt.

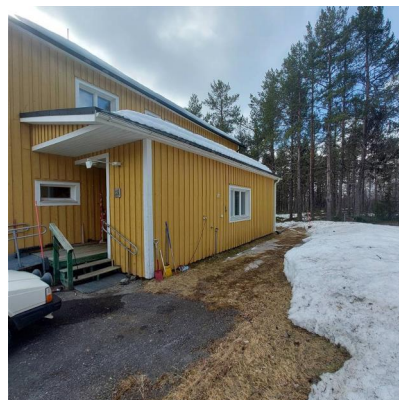
Låglutande tak har fel taktäckning på utbyggnationen. Pågående läckage syns i rum under denna del.

Större delar av taket är täckt med snö och har inte kontrollerats fullt ut.

Taktäckningen av plåt är inte anpassad till taklutningen. Rekommenderar kontakt med takläggare för åtgärder på taket och kontroll av underliggande konstruktioner.

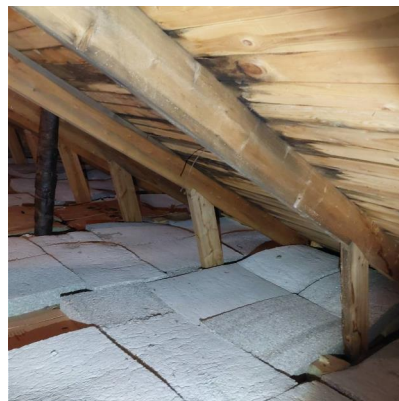
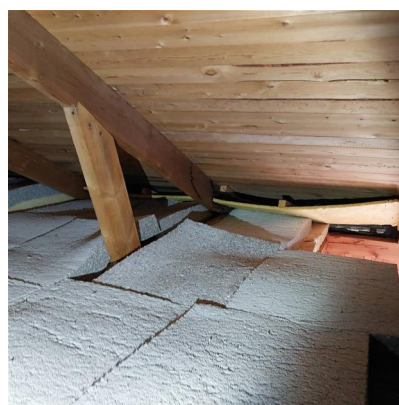
Äldre vindsutrymme.

- Missfärgningar och fuktfläckar finns på delar av råsspont efter tidigare läckage. Torrt vid kontroll.

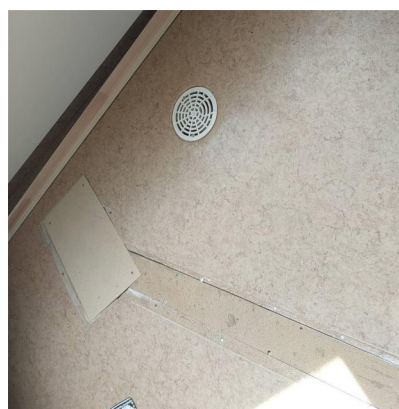
- ✎ I entréplan finns spår av f.d. verksamhet som tidigare. T ex äldre ventilationssystem (ur funktion) finns kvar, golvbrunnar i flera rum och del renoverade golv då man tagit bort f.d. installationer som var till t ex tandläkarstolar etc.

I övrigt finns allmänt lite slitage, rörelsesprickor i tapeter, fläckar och missfärgningar på äldre ytskikt.

Golvknarr förekommer.

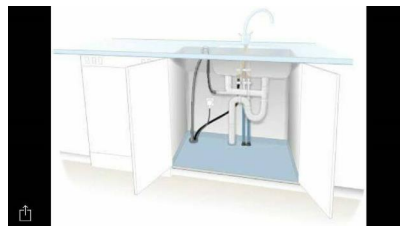
- ✎ Fuktskydd saknas i diskbänksskåp och kyl/frys.
Utan fuktskydd är det svårt att upptäcka läckage från rörledningar.
För att upptäcka eventuella läckage, installera ett fuktskydd.

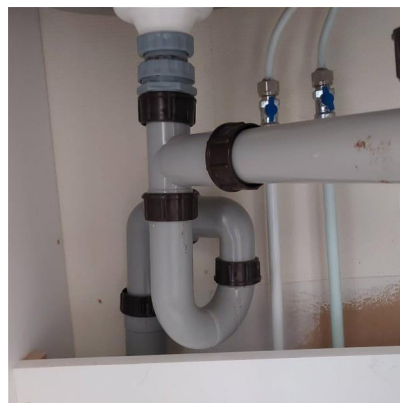
- ✘ Mindre droppläckage från avloppsledning i diskbänksskåpet. då delar är otäta.
Inga tecken på följdskador i dagsläget då köket inte nyttjas.
Åtgärda fackmässigt rekommenderas.

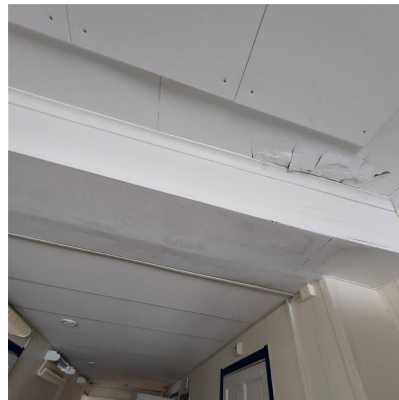
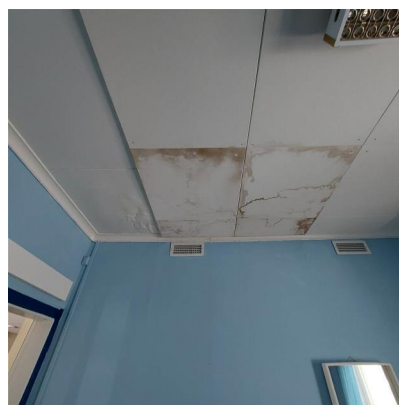
Innertaket har pågående fuktskador. Förhöjda fuktindikationer uppmättes i passage. Fuktfläckar finns även i angränsande sovrum. Torrt vid kontroll men skador finns kvar på tak, väggar och golv.

Den synliga fuktfläckarna tyder på att vatten har runnit in på grund av otätheter från yttertaket på utbyggnationen. Se mer info på tak utvändigt.

Jag rekommenderar en fördjupad undersökning för att bedöma orsak, omfattning och kunna få rätt åtgärdsförslag. Kontakt med aktuell villa/hemförsäkringsbolag för bedömning som det är ersättningsbar skada eller inte och kontakt med takläggare för kontroll av tak.

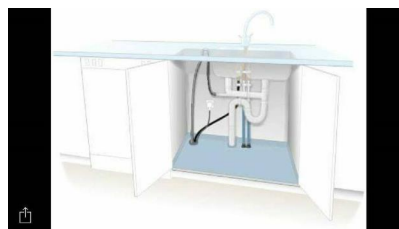
Fuktskydd saknas i diskbänkskåp och kyl/frys.
Utan fuktskydd är det svårt att upptäcka läckage från rörledningar.
För att upptäcka eventuella läckage, installera ett fuktskydd.

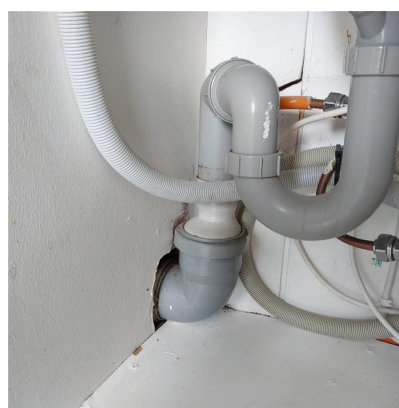
Formförändringar syns i diskbänkskåpet. Torrt vid kontroll.

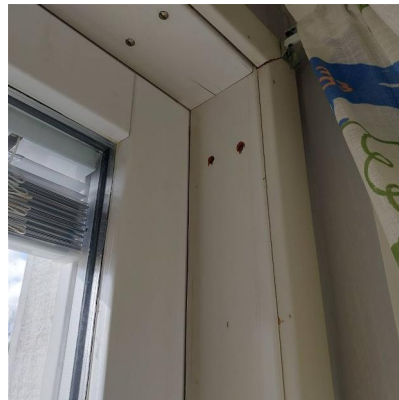
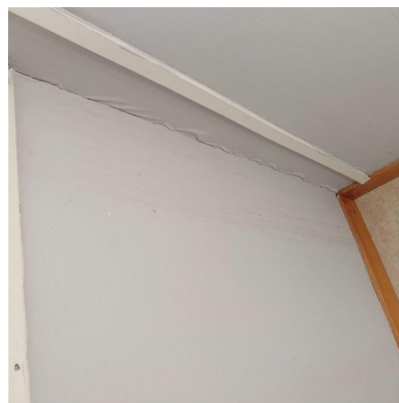
Väggen har rinnmärken kring fönster vid balkongdörr. Torrt vid kontroll.

Fuktfläckar kan bero på olika saker, och kan vara ett tecken på en tidigare eller en pågående fuktskada.

Vi rekommenderar en fördjupad undersökning för att bedöma orsak och omfattning.

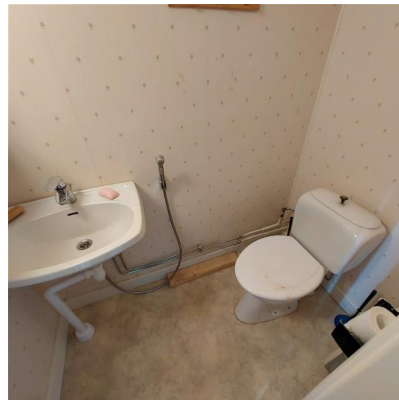
Golvet i utrymmet är inte fuktsäktrat mot väggar och tröskel.

Avsaknaden tätskikt mot väggar ökar risken att vatten tränger in i angränsande konstruktioner och rum vilket i sin tur kan leda till fuktrelaterade skador.

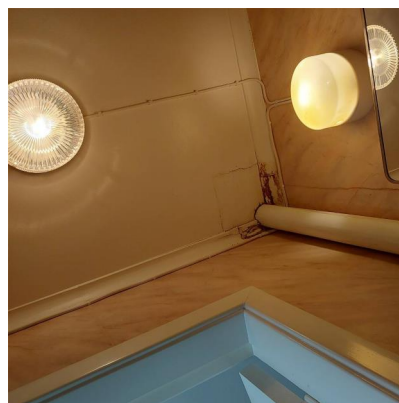
Taket har fuktfläckar från en tidigare skada, före man gjorde om taket.

Äldre skadat material är inte utbytt efter skada, som uppstått.

- Lukt av plastmatta känns i utrymmet.
- Deformation finns på takskiva.

Rekommenderar att man öppnar upp tak för att kontrollera omfattning och byter ut skadat material vid framtida renoveringar.

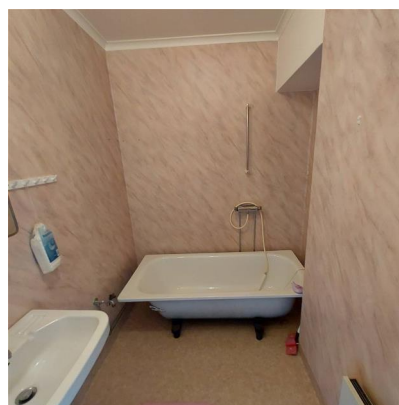
Våtutrymmet har äldre yt-/tätskikt. Lätt svälld väggskiva bakom badkar.

Eftersom funktionen, som innebär att ytskiktet/tätskiktet ska vara vattentätt, kan vara nedsatt finns en ökad risk att vatten tränger igenom ytskiktet/tätskiktet med vattenskadorna i omkringliggande konstruktioner som följd.

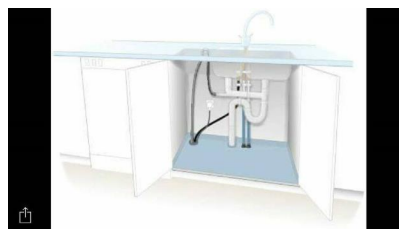
Fuktskydd saknas i diskbänksskåpet och kyl/frys.

Utän fuktskydd är det svårt att upptäcka läckage från rörledningar.

För att upptäcka eventuella läckage, installera ett fuktskydd.

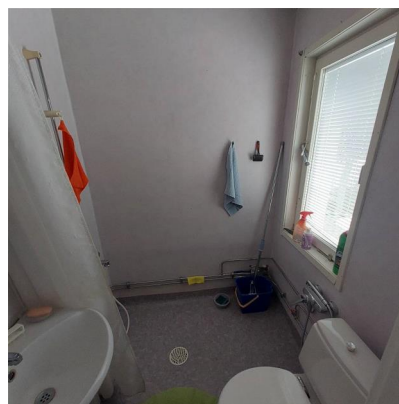
Otäta skruvhål finns i väggen.

Eftersom funktionen, som innebär att ytskiktet/tätskiktet ska vara vattentätt, kan vara nedsatt finns en ökad risk att vatten tränger igenom ytskiktet/tätskiktet med vattenskadorna i omkringliggande konstruktioner som följd.

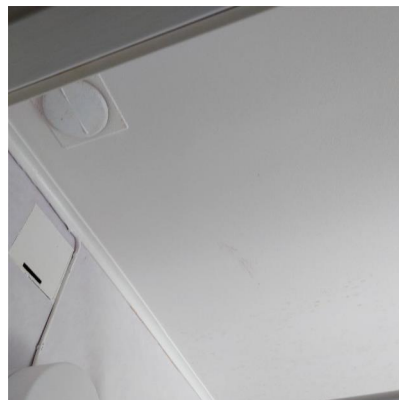
Rör genomföring finns i vägg.

Rör genomföringar i väggen medför en ökad risk för att vatten tränger in i omkringliggande konstruktioner och orsakar fuktskador.

Frånluftsventilationens uppgift är att transportera bort bland annat emissioner, fukt, lukt och föroreningar från huset.

Rekommenderar montering av mekanisk frånluft i badrummet.

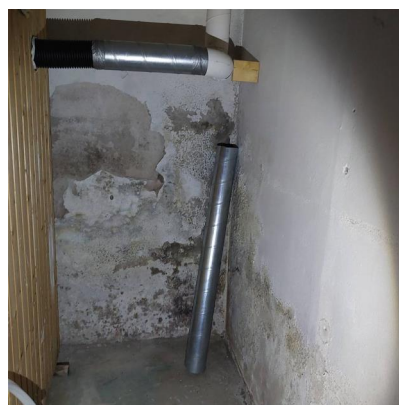
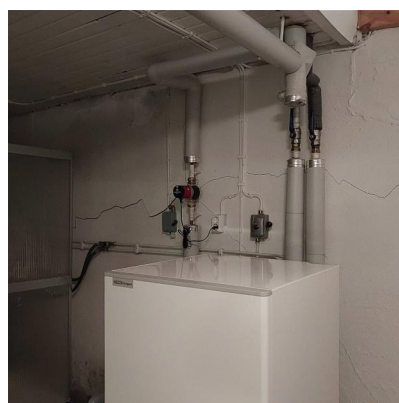
Allmänt puts- och färgsläpp finns på källarväggar. Inga förhöjda fuktindikationer uppmättes.

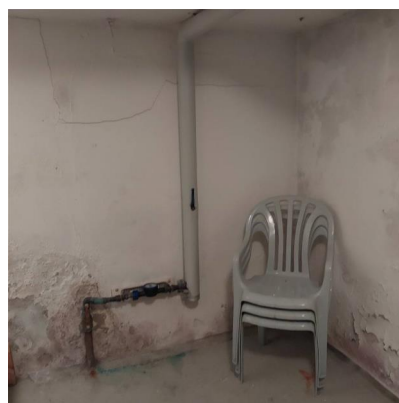
Större spricka finns i väggen i dusch/bastu rum.

Troligtvis äldre sättning men upplever inte att huset påverkas i dagsläget.
