# Besiktningssprotokoll

Försäkringsbesiktning för Anticimex Säljarsförsäkrat

Fastighetsbeteckning: Boden 1:94	
Fastighetsadress: Kuskvägen 18	
Postnummer: 961 74	Ort: Boden

Besiktningdatum: 2026-06-09	Protokollnummer: 69755392
Temperatur: 18 °C	Väderlek: Klart
Tekniker: Mia Heikkilä	
E-post: Mia.Heikkilae@anticimex.se	
Kontor: Piteå	
Närvarande: Ombud till säljare

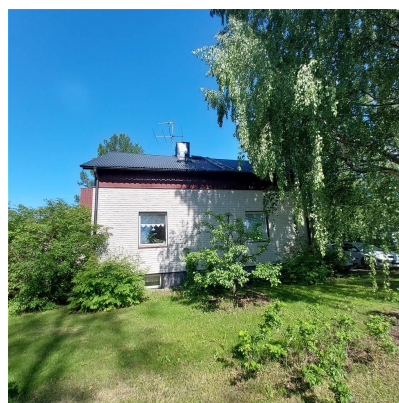
Växter och större träd finns i nära anslutning till huset.

När det finns träd, rabatter och växter nära byggnaden finns risk att fukt stannar kvar i väggarna. Detta kan i sin tur orsaka invändiga fuktskador. Växternas rötter kan också skada grundmuren och sätta dräneringsledningen ur funktion.

Området närmast huset rekommenderas att vara fritt från växtlighet.

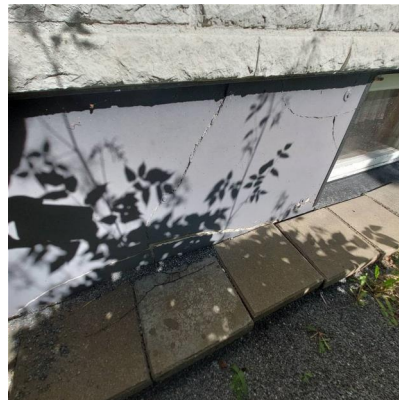
Flera större sprickor finns på sockelskivor.

Bedöms inte vara några större bakomliggande skador.

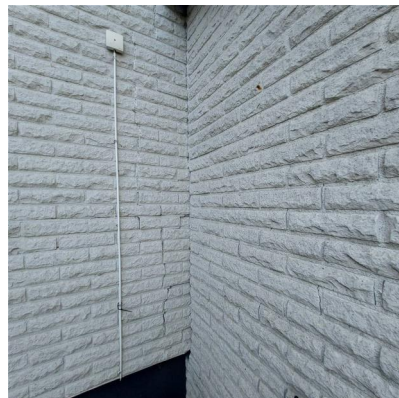
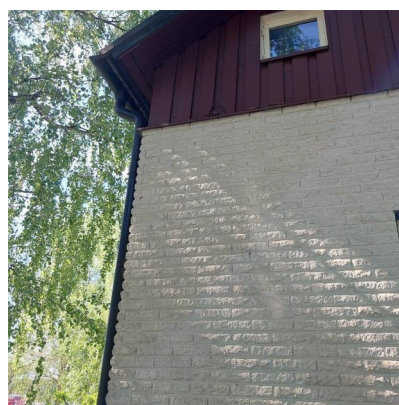
Fleral sprickor finns i tegelfasaden.

Detta kan leda till fukt- och frysskador i konstruktionen.

Rekommenderar tätning av sprickor som uppstått.

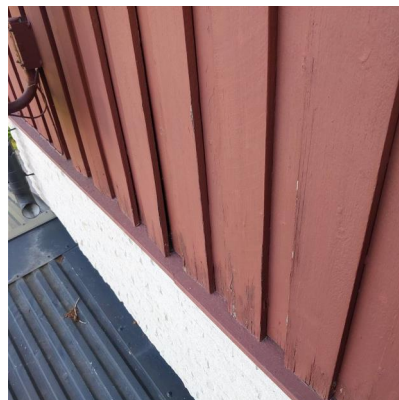
Delar av fasadpanelen är i behov av målning/underhåll då torrsprickor och färgsläpp förekommer.

För att öka livslängden på fasadbeklädnaden rekommenderas målning och underhåll. I samband med ommålning rekommenderas att de rötskadade panelbrädorna byts ut.

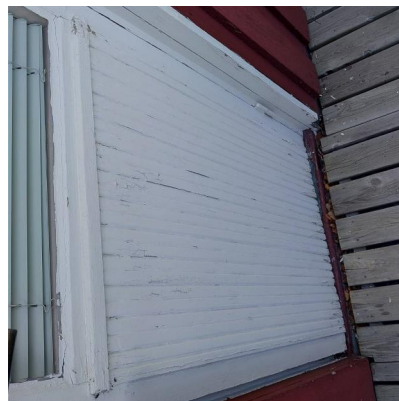
Balkongdörr har torrsprickor och färgsläpp.

För att öka livslängden på balkongdörr rekommenderas målning och underhåll.

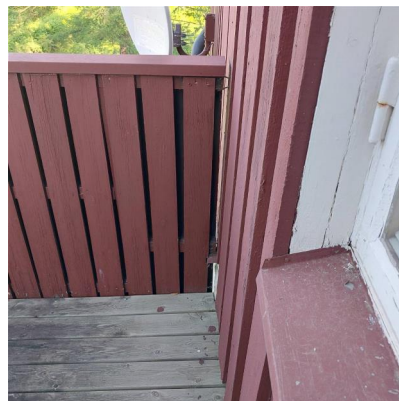
Balkongen har brister, renoveringsbehov förekommer.

- Balkongen lutar. Räcket har släppt från väggen.
- Mindre rötskador kring räcket.
- Målning och underhållsbehov förekommer på träkonstruktioner kring balkong.

Renovering av balkong rekommenderas. Kontakt med snickare för bedömning av omfattning.

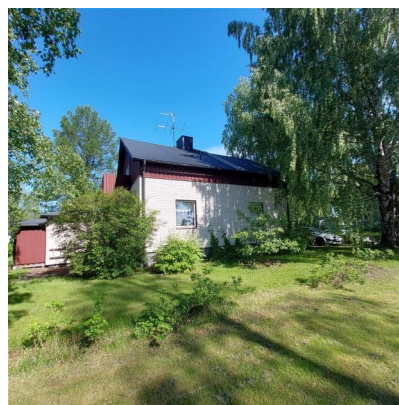
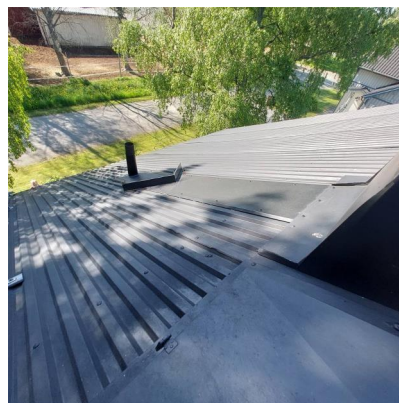
- Yttertaket är äldre spikat plåttak. Enstaka spik sticker upp.

Eftersom husets taktäckning är äldre har det ett minskat motstånd mot vatteninträngning. Detta i sin tur kan leda till fuktskador på träläkt och vidare ner i underliggande konstruktioner.

Genomgång och tätning av spikar rekommenderas på taket.

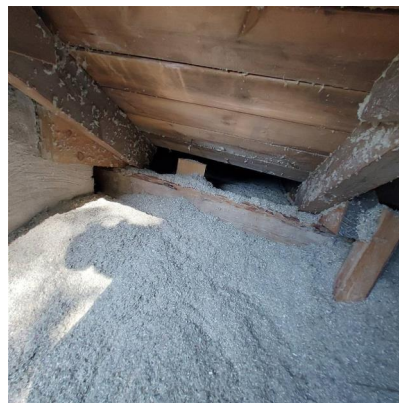
Vinden är begränsad kontrollerad då landgång saknas. Murstock och f.d. expaionskärl blockerar så man inte man krypa in.

Mindre missfärgningar syns i vinden. Torrt vid kontroll.

Vid kontroll av vinden uppmättes fuktvärden under kritisk fuktnivå för mikrobiell tillväxt och en normal lukt upplevdes.

Fuktkvoten i underlagstak/takbjälkar uppmättes till 9 %.

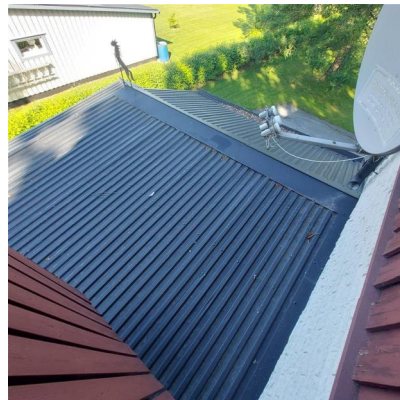
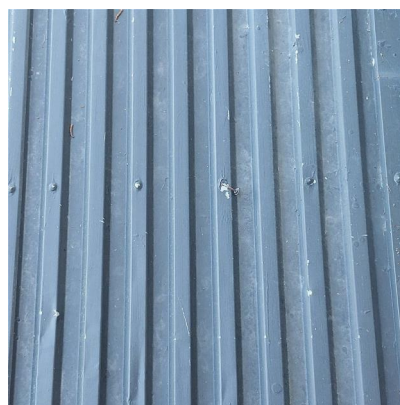
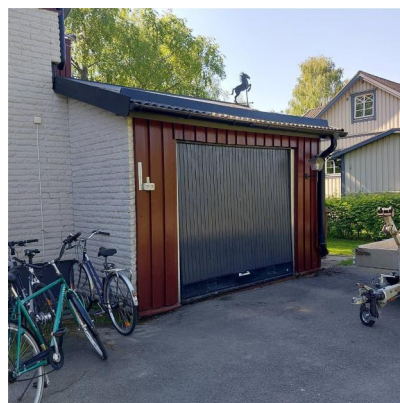
Yttertaket är äldre. Otätheter finns.

Eftersom husets taktäckning är äldre har det ett minskat motstånd mot vatteninträngning. Detta i sin tur kan leda till fuktskador på träläkt och vidare ner i underliggande konstruktioner.

Genomgång och tätning av yttertak rekommenderas.

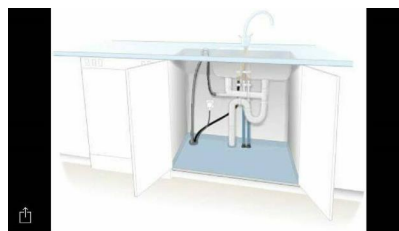
Fuktskydd saknas under vitvaror och i diskbänksskåpet.

Utan fuktskydd är det svårt att upptäcka läckage.

För att upptäcka eventuella läckage, installera ett fuktskydd.

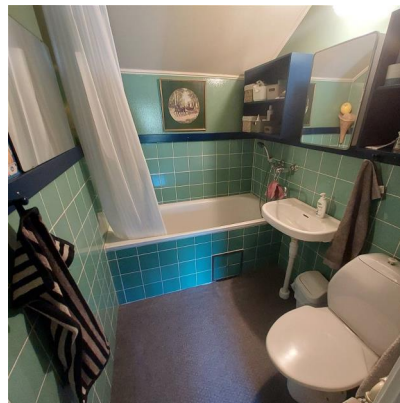
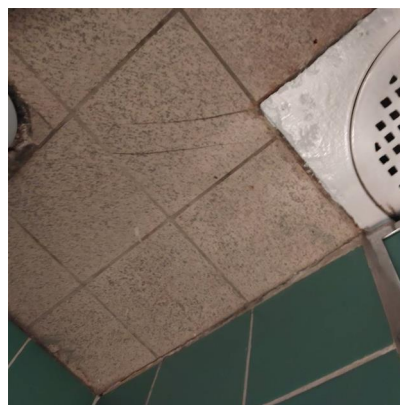
Våtutrymmet har äldre yt-/tätskikt. Från byggår.

-Äldre tätskikt alt. saknas mot delar av målade väggar.

Eftersom funktionen, som innebär att ytskiktet/tätskiktet ska vara vattentätt, kan vara nedsatt finns en ökad risk att vatten tränger igenom ytskiktet/tätskiktet med vattenskador i omkringliggande konstruktioner som följd.

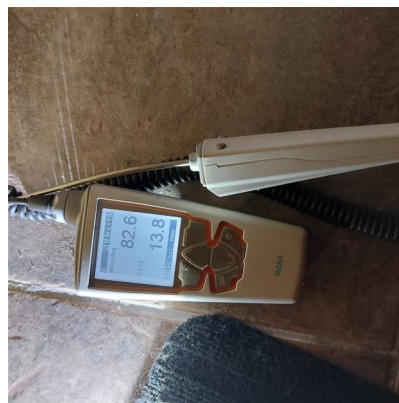
⚠ Avvikande lukt känns vid inträdet till källaren och kring vägg/golvvinklar mot träpaneler i källaren. Vid kontroll av väggkonstruktion uppmättes fuktvärden över kritisk nivå för mikrobiell tillväxt.

Källargrundmurar med påreglade isolerade ytterväggar finns i flera rum. Denna konstruktion får ofta skador på grund av naturlig fuktvandring.

Mät punkt 1 i vägg i sovrummet uppmättes relativa fuktigheten till 63% vid 18 grader.

Mät punkt 2 i vägg i relax uppmättes relativa fuktigheten till 75% vid 16 grader.

Mät punkt 3 i vägg i passage uppmättes relativa fuktigheten till 83% vid 14 grader.

Jag rekommenderar att man öppnar upp täta ytskikt mot betongväggar som ligger närmast golvet för att kunna kontrollera om t ex äldre fuktskador finns på väggpanel och för att öppna upp så värme/luft kan komma in bakom panelen (luftspalt).

Vid framtida renoveringar, nyttjar fuktsäkra material. Kontakt med fackman rekommenderar vid osäkerhet.

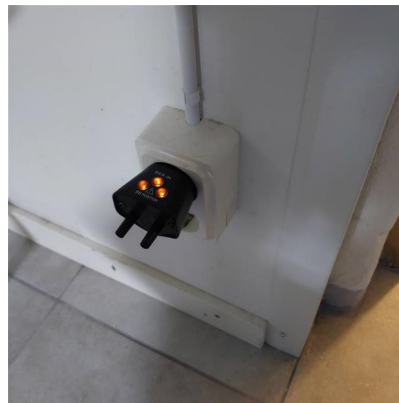
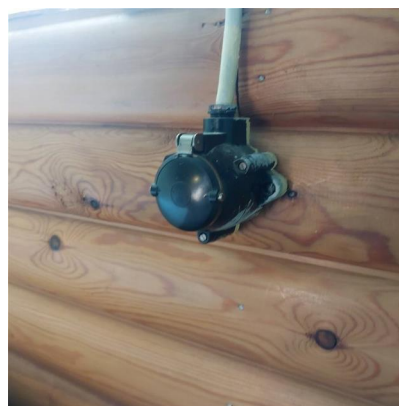
Vid stickprovskontroll av jordade eluttag noterades felkoppling i flera eluttag i tvättstugan.

Kontakta en elektriker för kontroll och åtgärd.

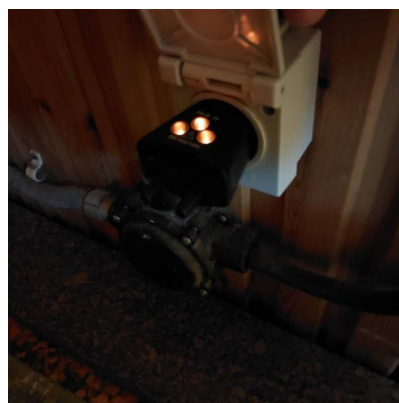
- 🔍 Vid stickprovskontroll av jordade eluttag noterades felkoppling.  
Kontakta en elektriker för kontroll och åtgärd.

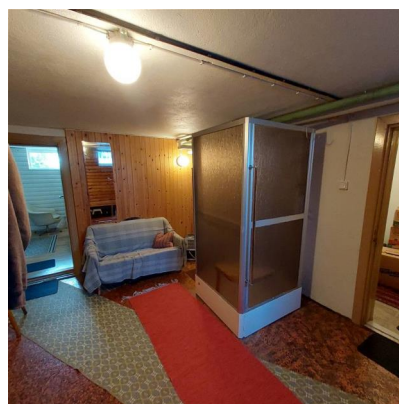
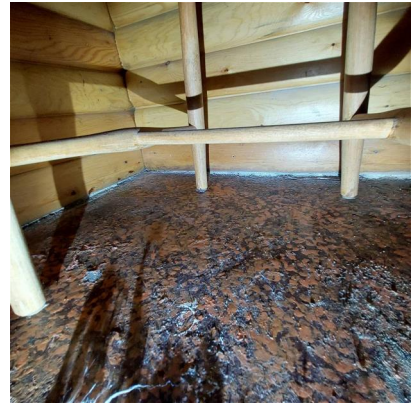
- ✎ Putssläpp finns längst med väggar i relaxavdelningen bakom panelen.

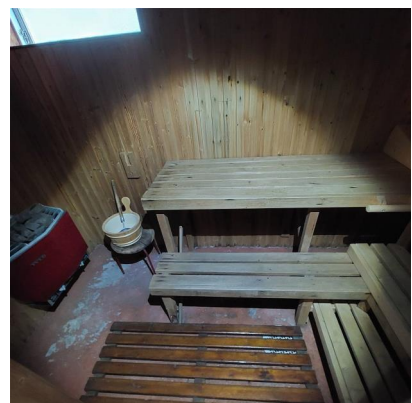
Puts och färsläpp på golvet.

Lite missfärgad panel längst med nedre panelvägg.

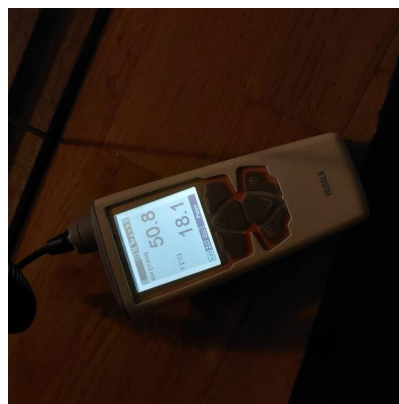
Uppreglat golv med plast mot betongplatta. Vid kontroll av golvkonstruktion uppmättes inga förhöjda fuktvärden och normal lukt känns kring golvspringor.

Relativa fuktigheten uppmättes till 51-53% vid 18 grader kring trösklar mot relax och wc.

Om trädetaljer är i kontakt med betongplatta riskerar på grund av naturlig fuktpåverkan att drabbas av fuktskador. Dock syns en plast mot betongplattan, som ska fuktsäkra konstruktionen.
