# Besiktningssprotokoll

Försäkringsbesiktning för Anticimex Säljarsförsäkrat

Fastighetsbeteckning: Hertsön 11:37	
Fastighetsadress: Rödinggränd 5	
Postnummer: 974 52	Ort: Luleå

Besiktningdatum: 2024-08-12	Protokollnummer: 68399025
Temperatur: + 19 °C	Väderlek: Molnigt
Tekniker: Emma Engman	
E-post: emma.engman@Anticimex.se	
Kontor: Piteå

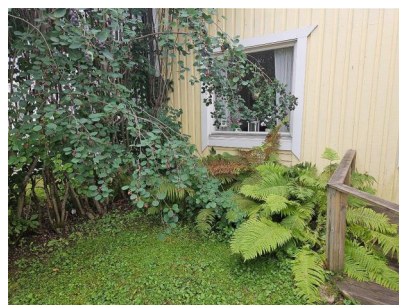
Växter finns i anslutning till byggnaden.

Området närmast huset rekommenderas att vara fritt från växtlighet.

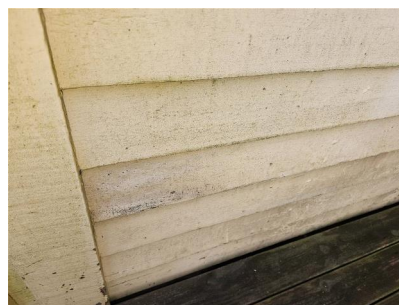
- Målning/underhållsbehov finns på fasaden/övriga trädetaljer.

- Vattenutkastare är inte frostsäker. Droppläckage från utkastare.

För att öka livslängden på fasaden rekommenderas det att man utför målning/underhåll.

Kontakta rörmokare för kontroll/åtgärd.

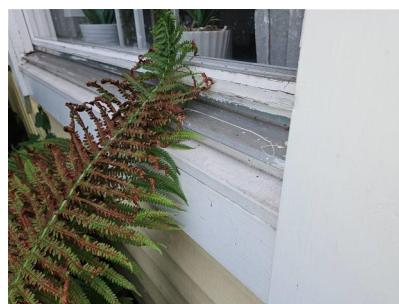
Fönsterbleck är för korta på framsidan.

Detta kan medföra en ökad risk för att vatten kan rinna in och orsaka fuktrelaterade skador i omkringliggande konstruktioner.

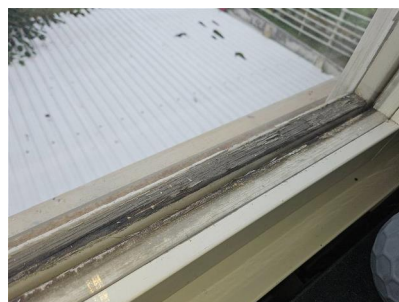
- Målning/underhåll/byte förekommer på fönster. Mindre rötskador/missfärgningar finns mellan fönsterglas.
- Otätheter finns i fönsterbleckens infästningar, tätning rekommenderas.
- En del fönsterbleck sitter löst.

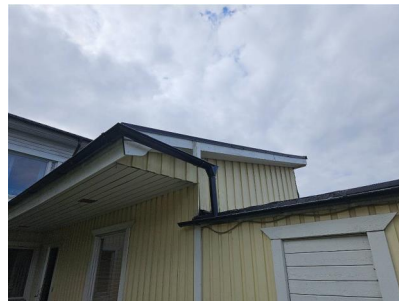
Låglutande tak med taktäckning av plåt ovan tillbyggnad.

Taktäckningen av plåt är inte anpassad till taklutningen. Risk finns för läckage med fuktskador som följd.

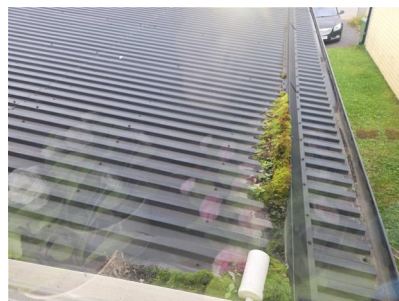
Tak ovan tillbyggnad är besiktat från sovrum på övre plan.

- Mossa/skräp finns på taket.
- Mindre bucklor noterades i plåten.

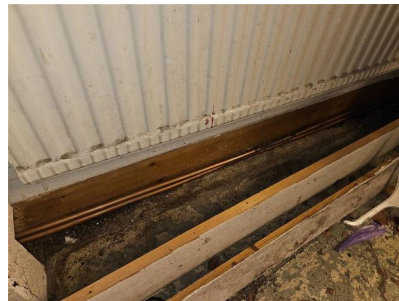
- Målning/underhåll förekommer på fasaden/övriga trädetaljer, dörrar och port. Rötskador förekommer.
- Trä/väggkonstruktion i kontakt med marken.
- Regn/smältvatten leds ej bort från garaget. Utkastare finns ej på stuprör.
- Gavelplåt saknas till hängränna.
- Svag lutning på hängränna.

- Äldre papptak.

Garaget var belamrat med lösöre och har inte kunnat besiktas fullt ut.

- Bristfälligt klamrade och oskyddade rörledningar efter vägg.
- Äldre vipport.
- Otätheter kring porten.
- Missfärgning på vägg/ytterhorn

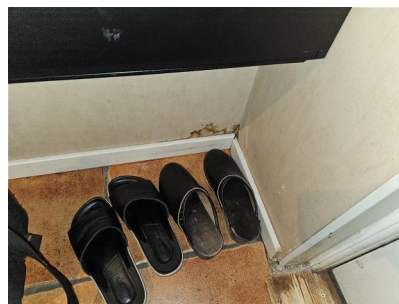
- Fuktfläck finns på vägg, torrt vid fuktindikering.  
- Ytterdörr är otät i nedre kant.  
- Enstaka bomljud finns i klinker. Detta innebär att vidhäftningen mellan klinker och underlaget har upphört.

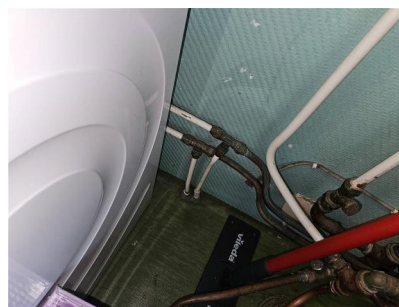
- ✎ - Äldre yt/tätskikt.  
- Rörgenomföringar finns i golv.  
- Plastmatta på golv har släppt från underlaget, otätheter finns.  
- Torkskåp ej anslutet till frånluft.  
- Bristfällig golvlutning i utrymmet.

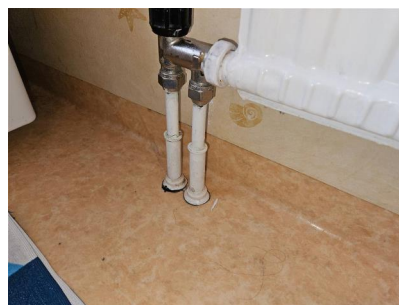
- Våtutrymmet har äldre yt-/tätskikt.
- Rör genomföringar finns i golv.

Dessa brister kan medföra en ökad risk för vattenskador i omkringliggande konstruktioner.
