# Besiktningsprotokoll

Försäkringsbesiktning för Anticimex Säljarförsäkrat

| Fastighetsadress:<br>Tingsvägen 49 | |

| Besiktningsdatum:<br>2026-02-16 | Protokollnummer:<br>69549675 |

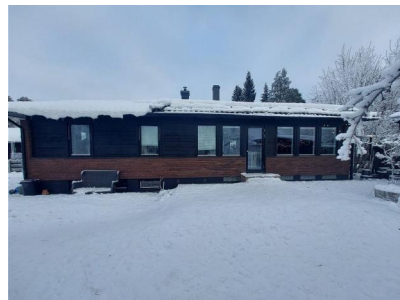
Snötäckta ytor på altaner, marken och delar av sockel och hängrännor.

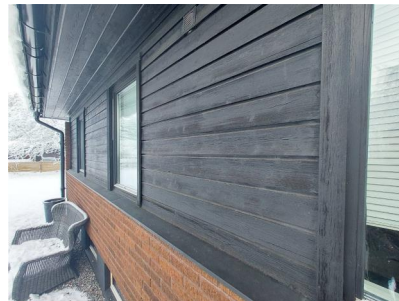
- Träpanel har torrsprickor, främst på södersidan av huset.
- En längre spricka finns på en panelbräda ovanför ytterdörren. Bedöms inte påverka huset i någon större omfattning.

Löpande underhåll rekommenderas för att förlänga livslängden på träpanel.

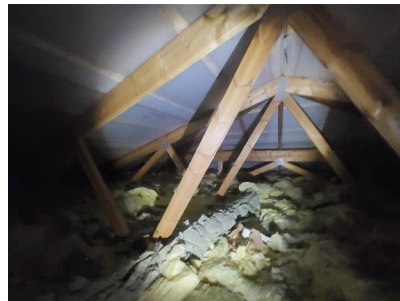
- Äldre fuktfläckar/rinnmärken finns på takstolar. Fuktkvot 12% Torrt vid kontroll.

Bedöms inte påverka utrymmet i någon omfattning mer.

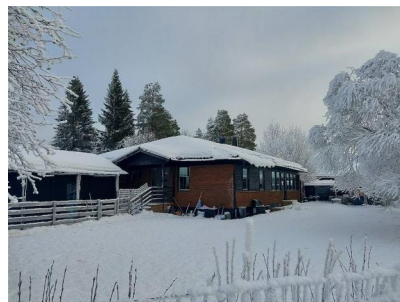
Yttertaket på hus var snötäckt vid besiktningen.

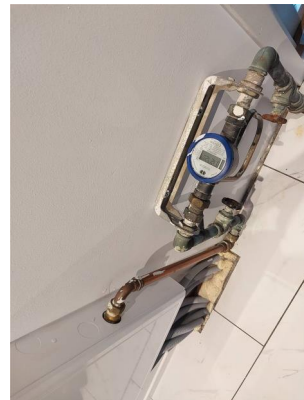
Golvvärme och huvudavstängningskranen finns monterad i hallen. Otätheter finns kring golv kring dessa installationer.

Då otätheter finns kring vattenledningar ökar detta risken för skador om läckage skulle uppstå.

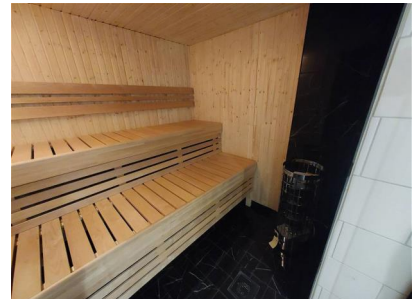
Bastu aggregat ej inkopplad ännu.

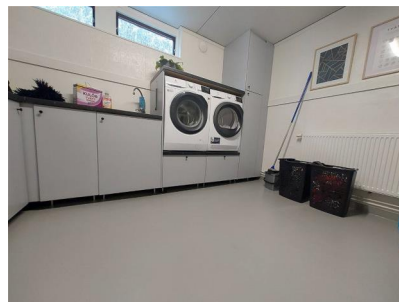
Golvbrunnen är inte besiktningsbar då de ligger under skåp.

För att kunna kontrollera och bedöma golvbrunnen måste den vara tillgänglig och rengjord.

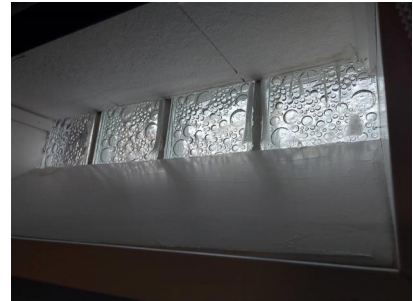
- Frost och is finns kring glasblock. Mindre fuktfläckar finns kring trä detaljer.

Inga förhöjda fuktvärden uppmättes vid dagens kontroll.
