Försäkringsbesiktning

Byggnadsbeskrivning Bostadsbyggnad

68195568

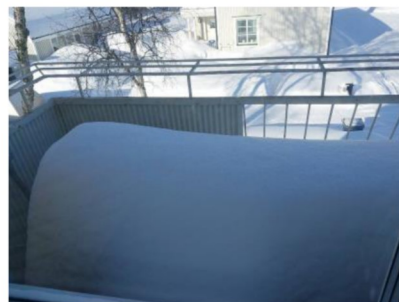
Utvändigt / Markförhållanden

Snötäckta ytor på tak, mark, sockel, balkong, hänggränsor och delar av fasad och stuprör.

Eftersom stora delar av den utvändiga besiktningen inte kunnat utföras på grund av snötäckta ytor rekommenderas en kompletterande besiktning när dessa delar är fria från snö.

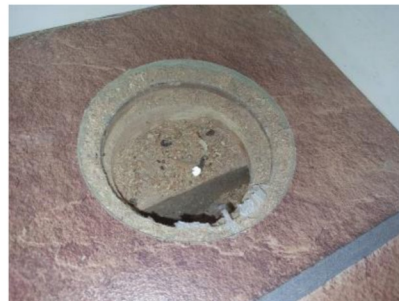
Utvändigt / Torpargrund

Sannolikt torpargrund under utbyggnad.
Ingen lucka finns till utrymmet.

Provhål i golv invändigt i hall uppmättes fuktkvoten till 8% i regel.
Det finns risk för mikrobiell tillväxt om den relativa fuktigheten (RF) i den omgivande luften är över 75 %. I furuvirke motsvarar det en fuktkvot (FK) på 17 %.

Ventil finns under entrébro men gick ej att komma åt för att kontrollera vid besiktningstillfället.

Uteluftsventilerade kryppgrunder med bjälklag av organiskt material har ofta fuktskador, som kan resultera i mikrobiella skador (angrepp av mikroorganismer) och i värsta fall rötskador. Grunden har inte kunnat besiktigas eftersom det inte finns någon inspektionslucka in till kryppgrunden.

Om utrymmet är krypbart rekommenderas det en kompletterande besiktning när en inspektionslucka installerats.

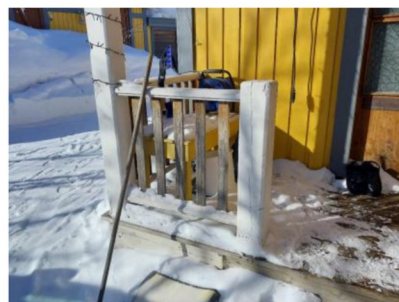
Utvändigt / Entrébro

Entrébroräcke och träkonstruktioner är i behov av målning/underhåll.

Vi rekommenderar målning/underhåll av entrébron.

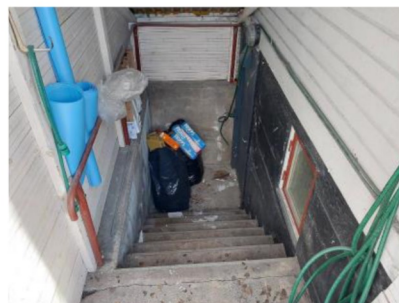
Utvändigt / Källaringång

Saltutfällningar och sprickor förekommer.

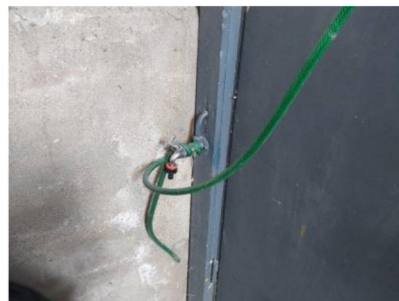
Utvändigt / Fasad

Vattenutkastaren i trapphus till källaren är inte frostsäker.

När vattenutkastaren inte är frostsäker ökar risken för att den ska frysa sönder och orsaka vattenskada.

Byt till självdränerande vattenutkastare vilket innebär att den är frostsäker.

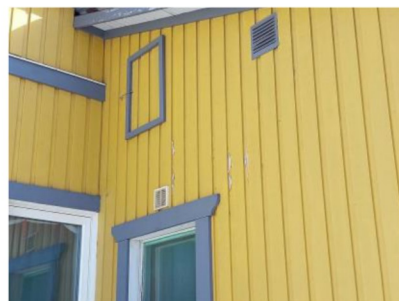
Fasadpanelen är i behov av målning/underhåll.

För att öka livslängden på fasadbeklädnaden rekommenderas målning och underhåll.

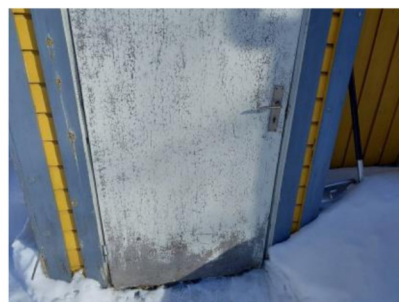
Utvändigt / Dörrar

- Dörr till källaringång i behov av större underhåll/byte.
- Tröskelbleck finns ej under ytterdörr, skyddas dock av entrébrotak.

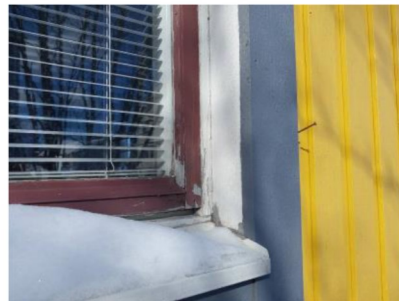
Utvändigt / Fönster

Äldre fönster är i behov av målning/underhåll.

Fönsterbågar och fönsterkarmar där målningsbehov finns riskerar att få fukt- och rötskador på grund av sämre vattenavvisande förmåga.

För att öka livslängden på fönster rekommenderas målning och underhåll.

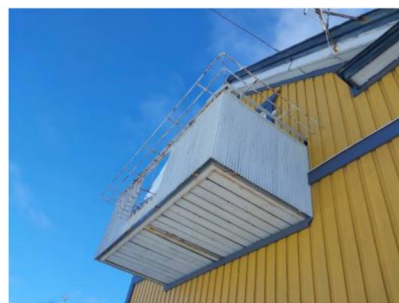
Utvändigt / Balkong

Rost förekommer på balkongens konstruktioner.

Risk finns att dessa rostar sönder.

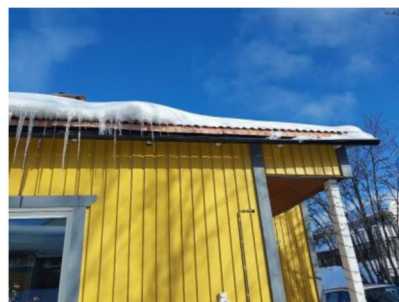
Utvändigt / Hängrännor / Stuprör

Hängränna lutar fel.

När hängrännor har en felaktig lutning (bakfall) finns risk att regnvatten svämmar över vilket i sin tur kan leda till fuktskador på fasad och sockel.

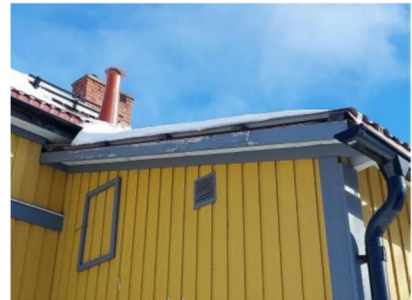
Vatt-/vindskiveplåt noterades ej på utbyggnad.

Risk finns att vatten rinner in i underliggande konstruktioner och orsakar fuktrelaterade skador.

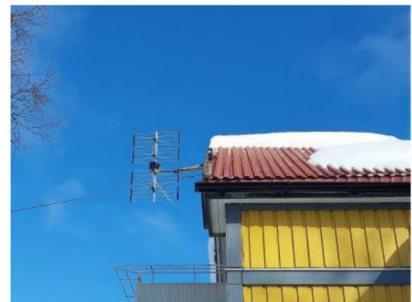
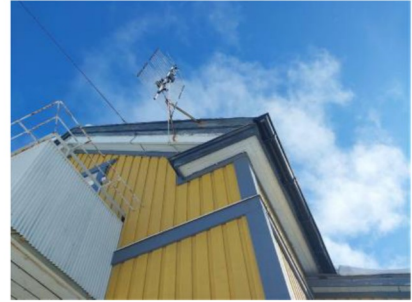
- Vattbrädor är rötskadade.
- Vindskivor och underspikning har färgsläpp och torrsprickor.

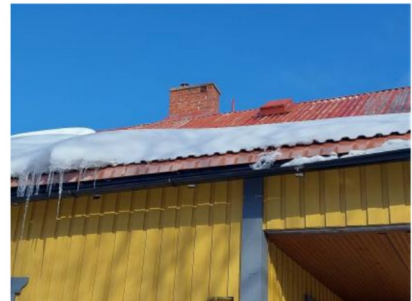
Utvändigt / Vind 1 och 2

Vindsutrymmena kunde inte besiktas då säker transportväg till luckorna saknades.

Vi rekommenderar en kompletterande besiktning när säker transportväg finns.

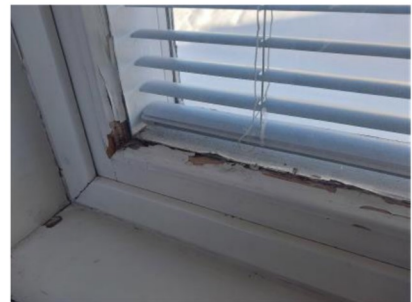
Entréplan / Allmänt hela huset

- Golvknarr och ojämna golv.
- Färgsläpp förekommer på insidan av äldre fönster.

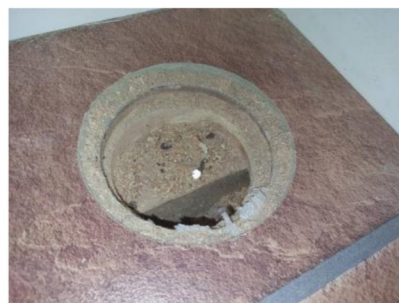
Entréplan / Hall

Provhål i golv uppmättes fuktkvoten till 8% i regel.

Regel mitt i provhål men ingen betongplatta noterades i spånisolering.

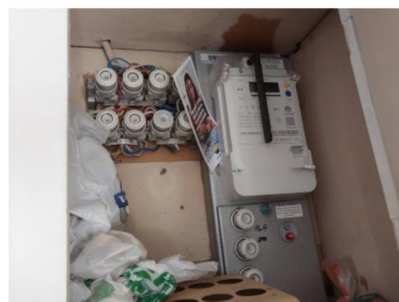
Kablar synliga i elcentral.

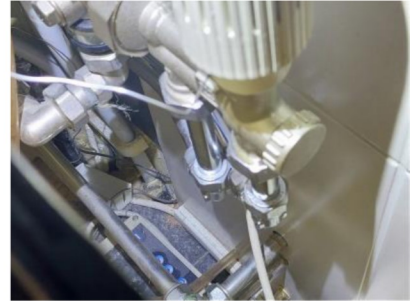
Entréplan / Badrum

Klinkers finns ej kring rörgenomföringar i golv.

Risk finns för fuktskador i omkringliggande konstruktioner vid ett eventuellt läckage.

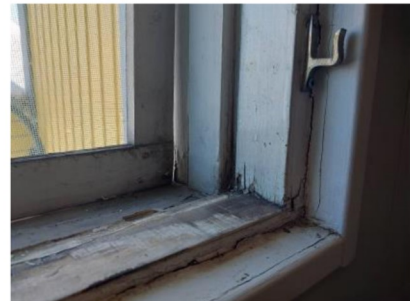
Färgsläpp och torrsprickor på fönster.

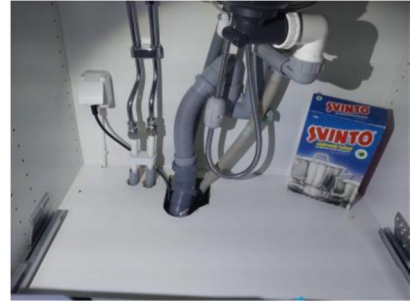
Entréplan / Kök

Fuktskydd saknas i diskbänksskåp, under diskmaskin och kyl/frys.

Utän fuktskydd är det svårt att upptäcka läckage från rörledningar. Vatten kan då tränga in i omkringliggande konstruktioner och orsaka fuktskador.

För att upptäcka eventuella läckage, installera ett fuktskydd.

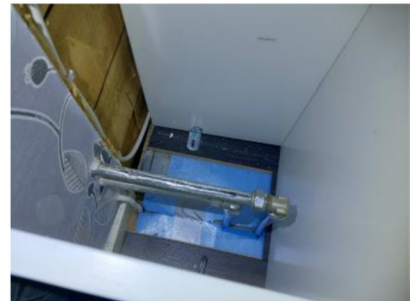
- Väldigt ojämnt, sviktande och knarrande golv.
- Avloppsslang till diskmaskin är ej fastförankrad.
- Rörledningar finns under låda på golv.

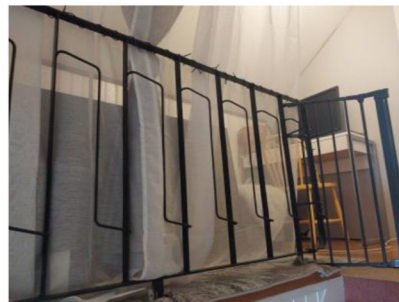
Entréplan / Trappa upp

Väldigt lågt trapppricke.

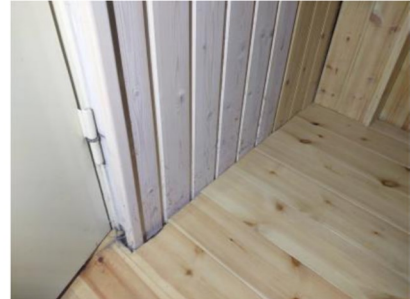
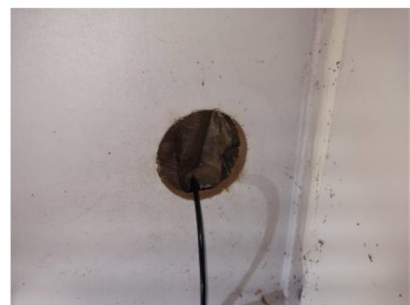
Källarplan / Allmänt hela källaren

Vid kontroll av golv- och väggkonstruktion uppmättes fuktvärden över kritisk nivå för mikrobiell tillväxt och mikrobiell lukt upplevdes.

Det finns risk för mikrobiell tillväxt om den relativa fuktigheten (RF) i den omgivande luften är över 75 %. I furuvirke motsvarar det en fuktkvot (FK) på 17 %.

- Provhål i vägg i sovrum 3 uppmättes den relativa fuktigheten till 86% vid 7 grader.

-Avvikande lukt känns från provhål.

- Mät punkt i golv i klädkammare från sovrum 3 uppmättes den relativa fuktigheten till 85% vid 13 grader.

-Avvikande/mikrobiell lukt känns i golv-/väggvinkel i passage 1.

-Mikrobiell påväxt finns på väggar i matkällaren.

-Utvändigt fuktskydd är äldre.

Grundläggningen består av en betongplatta på mark utan underliggande isolering och med ett uppreglat golv dikt an betongen och utreglad isolerad källargrundmur. Dessa konstruktioner får ofta skador på grund av naturlig fuktvandring.

Vi rekommenderar kontakt med utredningstekniker för en fördjupad undersökning för att bedöma orsak och omfattning. Det är viktigt att tänka på att denna rekommendation om fördjupad undersökning gäller hela källaren.

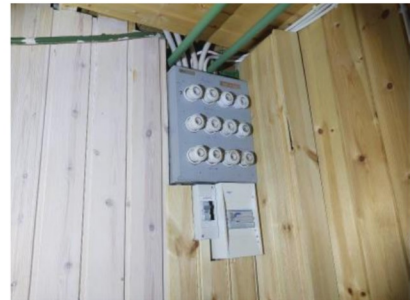
Gruppförteckning över elcentralen saknas.

"Gruppförteckning" är en lista som ska vara placerad vid elcentralen. Den visar vilka säkringar som är anslutna till vilka armaturer, vägguttag och apparater. Den är också till för att underlätta vid felsökning och elarbeten.

Kontakta en elektriker för att upprätta en gruppförteckning som placeras i närheten av elcentralen.

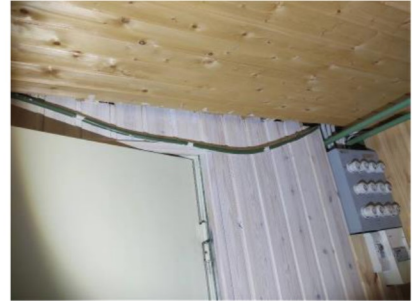
Källarplan / Passage

Löst hängande elkabel.

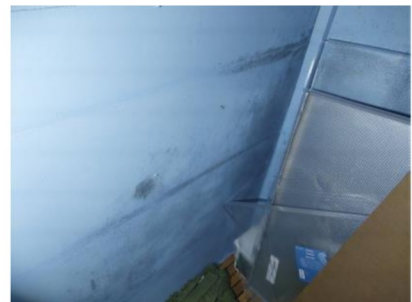
Källarplan / Matkällare

Mikrobiell påväxt på väggar, se info på allmänt hela källaren.

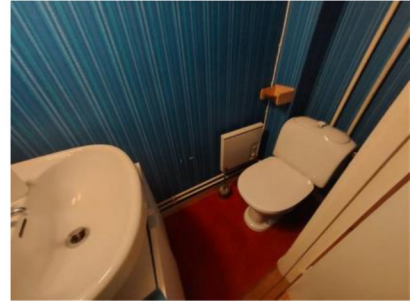
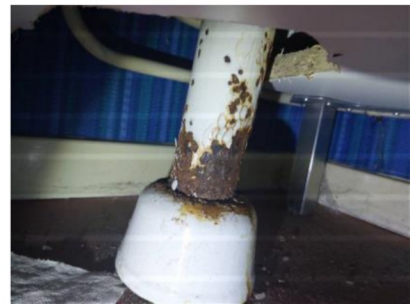
Källarplan / Toalett

-Våtutrymmet har äldre yt-/tätskikt.
- Rostigt avloppsrör.
- Toalettstol rinner.
- Plastmatta mot betong och förhöjd fuktindikation uppmättes.

Utrymmet är äldre och har passerat tiden för sin tekniska livslängd.

Renovering av utrymmet rekommenderas. Kontakta en behörig våtrumsentreprenör för en renovering. I samband med renoveringen bör omkringliggande konstruktioner kontrolleras för att upptäcka eventuella följskador.

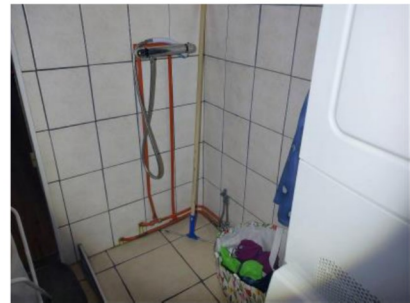
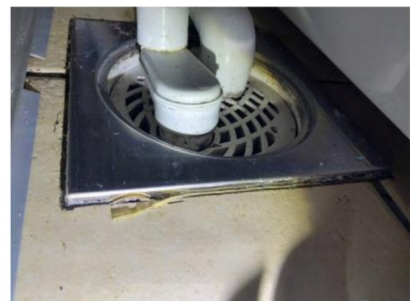
Källarplan / Dusch/Tvättstuga

-Utrymmet har äldre yt-/tätskikt.
- Ram runt golvbrunn är lös.
- Ram högre än klinkers.
- Rör genomföringar finns i vägg i duschzon.
- Missfärgningar finns på vägg.
- Frånluftsfläkt finns ej.

Utrymmet är äldre och har passerat tiden för sin tekniska livslängd.

Renovering av utrymmet rekommenderas. Kontakta en behörig våtrumsentreprenör för en renovering. I samband med renoveringen bör omkringliggande konstruktioner kontrolleras för att upptäcka eventuella följskador.

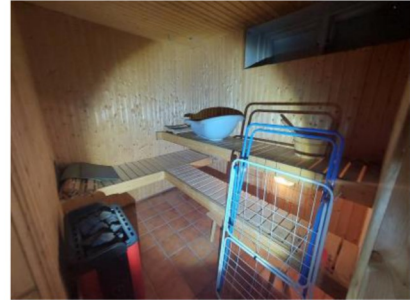
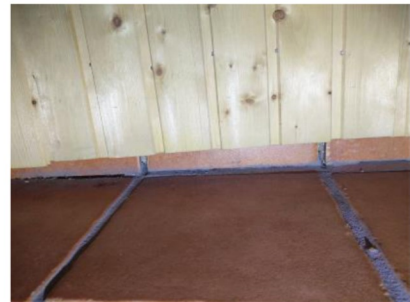
Källarplan / Bastu

- Ventilation finns ej.
- Fog saknas delvis i klinkers uppvik mot vägg.
- Golvbrunn finns ej i utrymmet

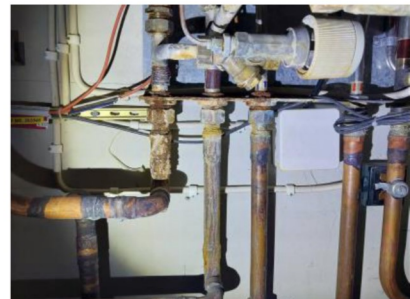
Källarplan / Pannrum

- Äldre rostig gjutjärnsbrunn.
- Rostiga kopplingar och ledningar förekommer.

Risk finns att dessa rostar sönder med fuktskador som möjlig följd.

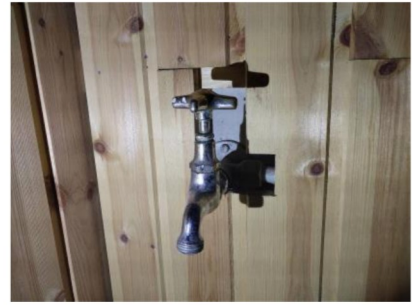
Blandare droppar.
