Besiktningssprotokoll

Försäkringsbesiktning för Anticimex Säljarsförsäkrat

Fastighetsbeteckning: Kastaren 1	
Fastighetsägare: Victor & Anneli Eriksson	
Fastighetsadress: Stångholmsgatan 38	
Postnummer: 974 41	Ort: Luleå

Besiktningdatum: 2024-04-15	Protokollnummer: 68218477
Temperatur: +5 °C	Väderlek: Klart
Tekniker: Joel Esberg	
E-post: joel.esberg@Anticimex.se	
Kontor: Piteå	
Närvarande: Anneli Eriksson, Fastighetsägare Victor Eriksson, Fastighetsägare

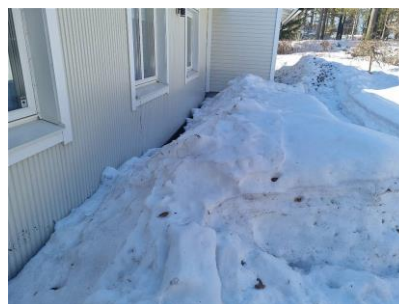
Snötäckta ytor på delar av tak, delar av mark, delar av sockel, samt delar av hängrännor och delar av fasad

Eftersom stora delar av den utvändiga besiktningen inte kunnat utföras på grund av snötäckta ytor rekommenderas en kompletterande besiktning när dessa delar är fria från snö.

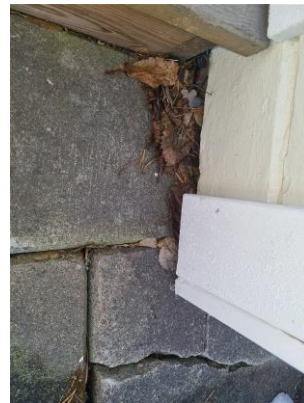
Avståndet mellan fasadbeklädnaden och marken är inte tillräckligt.

Eftersom fasadbeklädnaden avslutas för nära mark finns risk för att fukt från marken suggs upp i fasadpanelens nederkant. Detta kan orsaka fuktrelaterade skador i fasadbeklädnaden och bakomliggande konstruktioner.

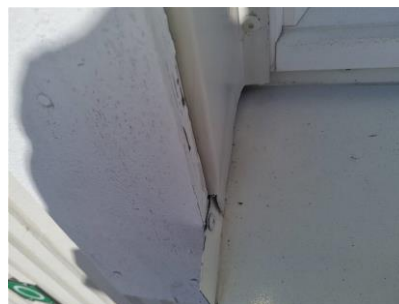
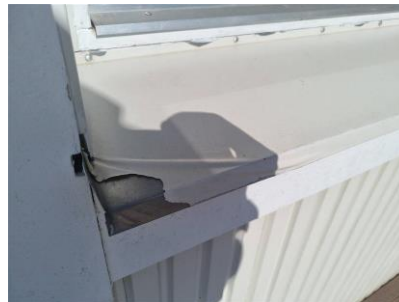
Färgsläpp och torrsprickor på foderbrädor, fönsterbleck och trädetaljer kring fönster.

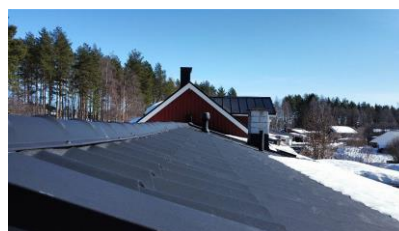
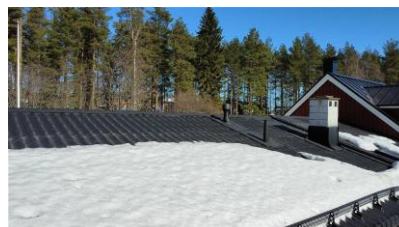
Delar av yttertaket var snötäckt vid besiktningen.

Då yttertaket var snötäckt vid besiktningstillfället kunde inte besiktning av delar av taket genomföras.

På de synliga delarna av yttertaket noterades inga brister i taktäckningen.

Vi rekommenderar en kompletterande besiktning när hela taket är fritt från snö.

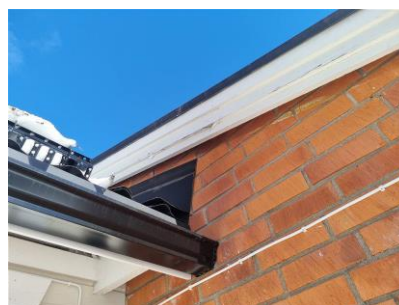
Vindskivor är i behov av målning och underhåll

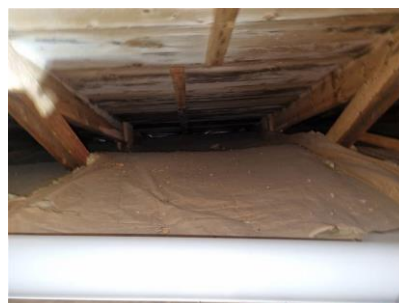
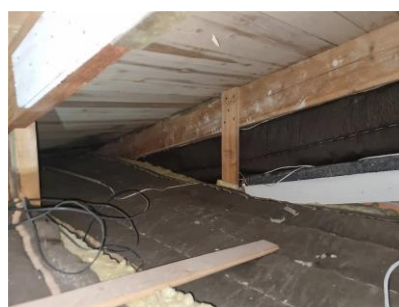
Vid kontroll av vinden uppmättes fuktvärden under kritisk fuktnivå för mikrobiell tillväxt och en normal lukt upplevdes.

För att undvika mikrobiell tillväxt bör inte den relativa fuktigheten överstiga 75% detta motsvarar en fuktkvot på 17% i furuvirke. Fuktkvoten i underlagstak/takbjälkar uppmättes vid besiktningstillfället till ca 11%.

-Enstaka äldre fuktfläckar noterades på underlagstaket (Inga förhöjda fuktvärden uppmättes)

-Mikrobiell påväxt noterades på delar av vinden, bedöms vara äldre då inga förhöjda fuktvärden uppmättes och husets ventilationssystem är nytt)

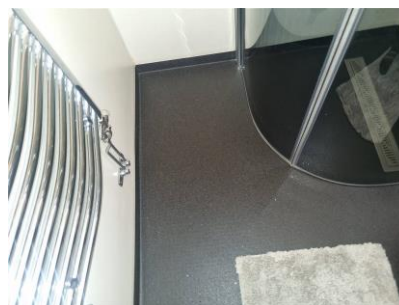
Bristfällig golvlutning.

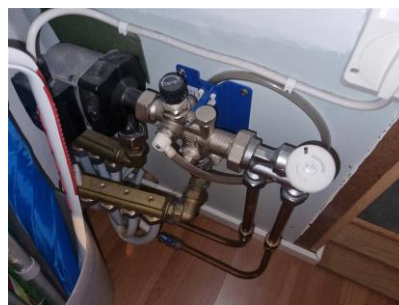
- Golvvärmefördelare är ej monterad i fuktsäkert fördelarskåp.

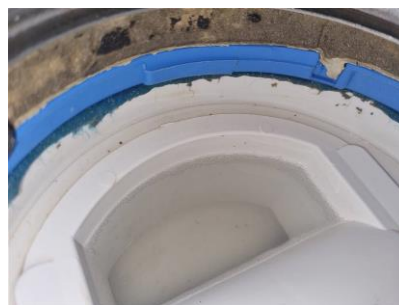
Tätskikt sticker ut under klämringen i golvbrunnen.

När tätskikt är felmonterat i golvbrunnen innebär det risk för fuktskador. Vatten kan tränga ner i omkringliggande konstruktioner med fuktrelaterade skador som följd.

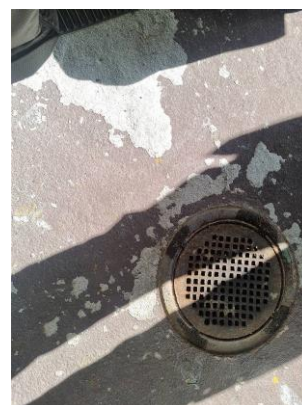
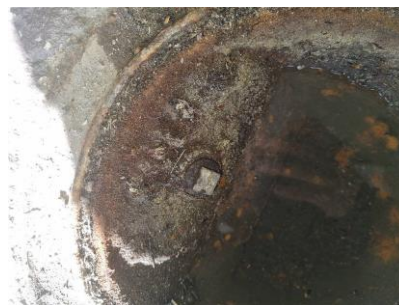
-Färgsläpp och slitage på betongplattan.
-Äldre rostig gjutjärnsbrunn.
