# Besiktningsprotokoll

Försäkringsbesiktning för Anticimex Säljarförsäkrat

| Fastighetsadress:<br>Kantvågen 6 | |

| Besiktningsdatum:<br>2025-07-23 | Protokollnummer:<br>69112312 |

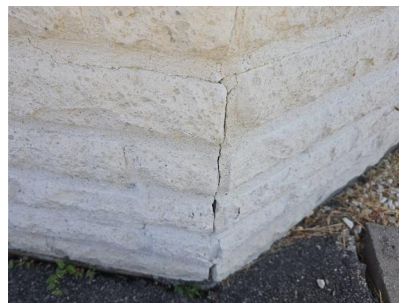
Enstaka sprickor i tegelfasaden.

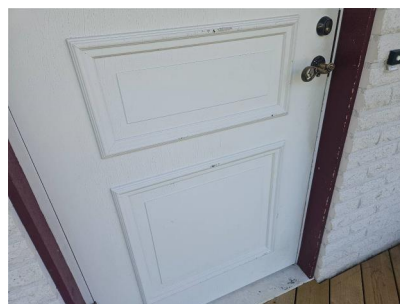
Underhållsbehov på ytterdörren.

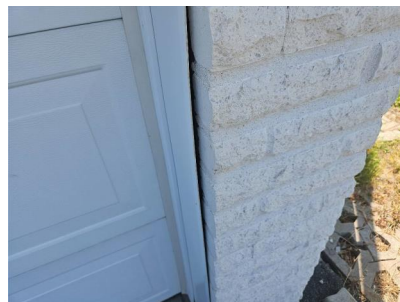
Plåt kring garageport glipar.

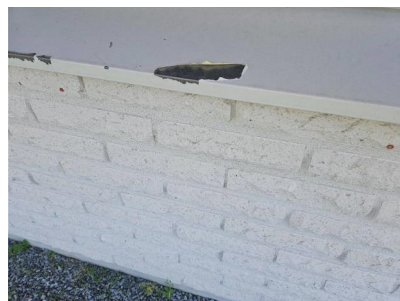
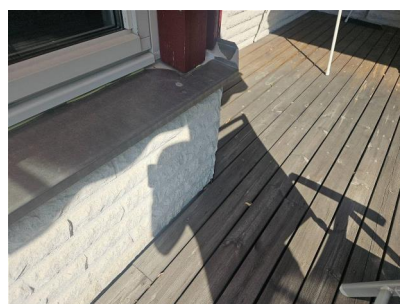
Färgsläpp på fönsterbleck.

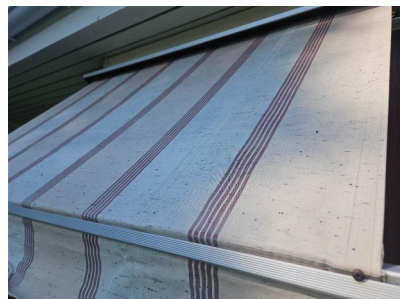
Prickar av mosspåväxt på markiser.

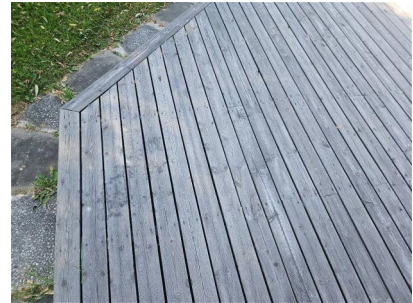
Underhållsbehov på trall.

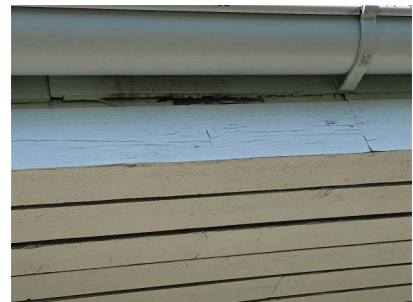
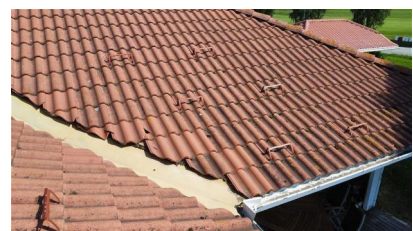
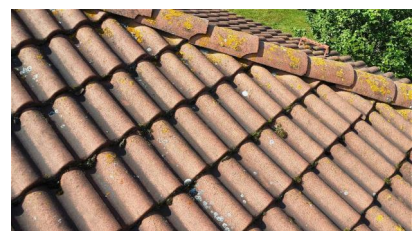
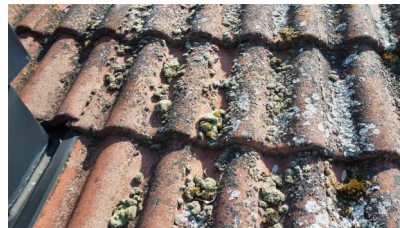
Vid besiktning av yttertaket noterades enstaka skadade tegelpannor samt en del moss påväxt på en del av taket, vid besiktning av vinden noterades en äldre fuktfläck på underlagstaket, inga förhöjda fuktvärden uppmättes på denna.

- Enstaka skadade takpannor.
- Mindre mosspåväxt på delar av taket.
- Färgsläpp på takfotsbrädor.

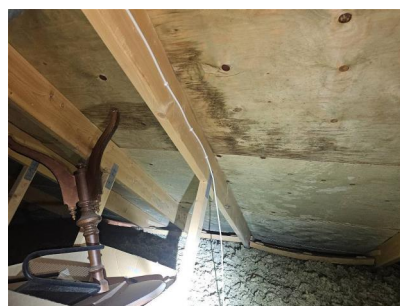
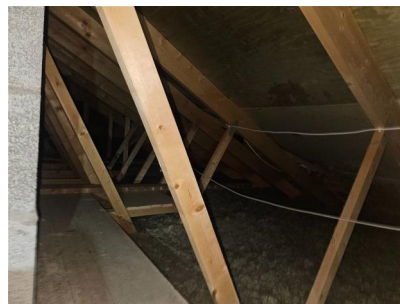
Vid kontroll av vinden uppmättes fuktvärden under kritisk fuktnivå för mikrobiell tillväxt och en normal lukt upplevdes.

Fuktkvoten i underlagstak/takbjälkar uppmättes stickprovsvis vid besiktningstillfället till ca 7-9%.

-Äldre fuktfläck på underlagstaket(Inga förhöjda fuktvärden uppmättes)

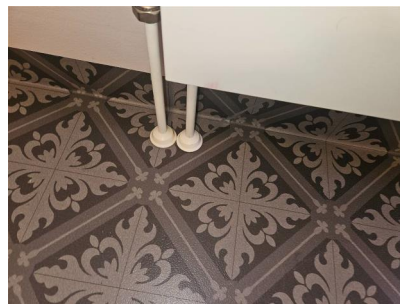
Rör genomföring finns i golv.

Rör genomföringar i golvet medför en ökad risk för att vatten tränger ner i omkringliggande konstruktioner och orsakar fuktskador.

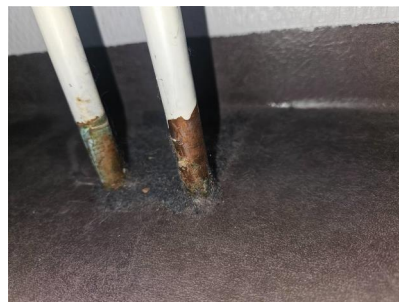
Rör genomföring finns i golv.

Rör genomföringar i golvet medför en ökad risk för att vatten tränger ner i omkringliggande konstruktioner och orsakar fuktskador.

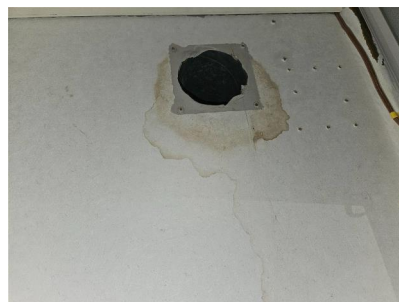
- Äldre fuktfläckar vid ventil  
(Inga förhöjda fuktvärden uppmättes på denna)
