**Fastighetsuppgifter**

LULEÅ ALVIK 26:41

Skäret 105

## Bilaga 1 för kontroll av valda konstruktioner

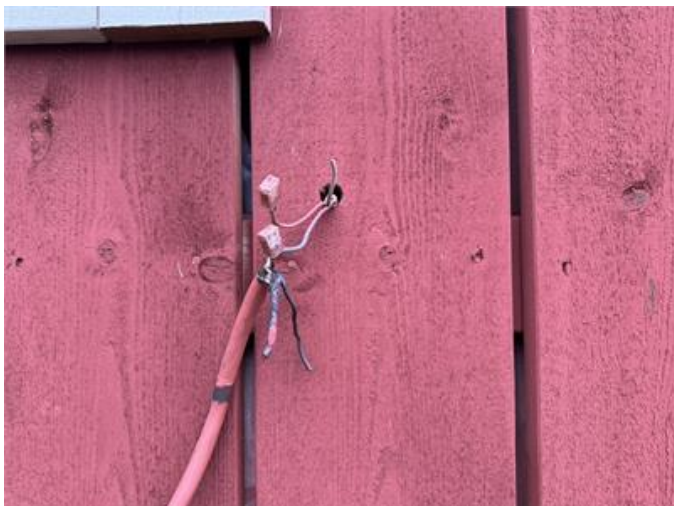
| Besiktningsresultat | | | | | |
|---|---|---|---|---|---|
| Fasad | | | x | | Fasaden är inte färdigställd efter fasadbyte 2024, se kommentar/riskanalys.<br><br>Lockläkt saknas.<br><br>Fönsterbleck saknas.<br><br>Innerhörn och knutar är otäta.<br><br>Underspikning saknas, isolering synlig och oskyddad.<br><br>Foder/salning saknas runt fönster.<br><br>Den gavel som inte har tilläggsisolerats har renoveringsbehov.<br><br>Oskyddad elkabel/koppling noterades, se bilder och beskrivningar. |

Oskyddad elkabel/koppling på fasad bör åtgärdas.

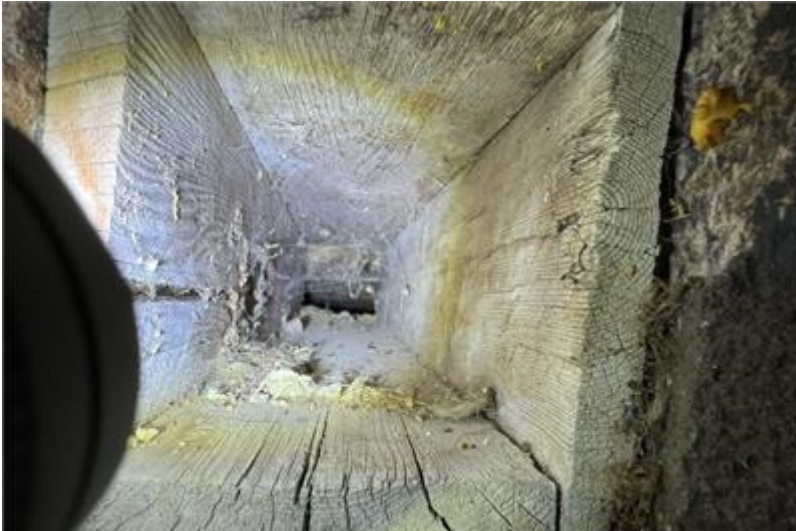
Byggnadsdel                      Torpargrund  
Konstruktionsdel  
Konstruktionsuppbyggnad

En torpargrund är en riskkonstruktion med avseende på fukt- och mikrobiella skador. Den relativa luftfuktigheten uppmättes vid besiktningen i utrymme under golvbjälklaget via ventil i grundmuren, något förhöjd fuktighet uppmättes men normal lukt upplevdes, för att säkert fastställa grundens funktion och golvbjälklagets kondition krävs alltid en fortsatt teknisk undersökning, se även info på protokollets sista sida Pos. 10.

Den relativa fuktigheten uppmättes under golvbjälklaget via ventil i grundmur till ca 76 % RF vid 13°C.  
Det kritiska gränsvärdet för mikrobiell tillväxt brukar anges till ca 70-75% relativ fuktighet (RF).

Vid kontroll av konstruktion uppmättes fuktvärden över kritisk nivå för mikrobiell tillväxt och normal lukt upplevdes, se kommentar/riskanalys.

Notera att stickprovsmässig undersökning är utförd samt att mätvärden normalt sett kan variera över årstiderna. För att säkert fastställa konstruktionens kondition och fuktstatus måste en mer omfattande undersökning utföras.
