## Försäkringsbesiktning

### Byggnadsbeskrivning Bostadsbyggnad

Byggnadsår: 1958	Fönster: Äldre 3- glas isolerfönster 1+1 kopplat i båge i källaren
Ombyggnad/Tillbyggnad:	Ventilation: Självdug
Hustyp, antal våningar: Villa, 1-plan med källare	Värmesystem: - Fjärrvärme med radiatorer - Luft/luftvärmepump källare
Taktyp, takbeläggning: Sadeltak, plåt Konstruktion: Plåt-läkt-papp-underlagstak av råspont-takstolar.	Grundkonstruktion: Källare med betongsula Konstruktion golv: Dusch/bastu: Limmad plastmatta. Tvättstuga: Betongplatta-flytspackel-klinker. Gillestuga: Betongsula-klossar- träreglar-mellanliggande mineralullsisolering-träggolv. Wc: Betongsula-klinker-plastmatta. Sovrum: Uppreglat golv. Övriga rum är målade betongsula.
Stomme, material: Betong/trä Konstruktion väggar i källaren: Tvättstuga och bastu/dusch: Betongväggar-påreglad panel. Gillestuga och sovrums: Påreglad väggar, Betongvägg-reglar-mellanliggande isolering-plast-träpanel/väggskiva. Övriga väggar är målade betongväggar	Terrängförhållanden: Trädgårdstomt

## Besiktningens utlåtande

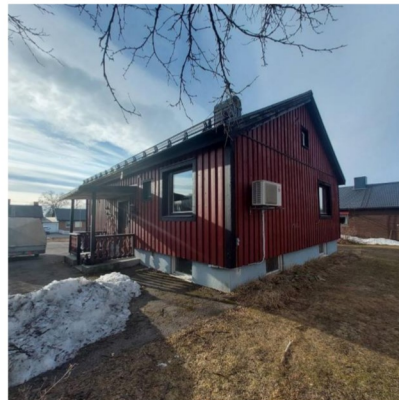
- Svackor förekommer i marken, främst på samma sida var blombänk finns.

Rekommenderar att justera marklutning.

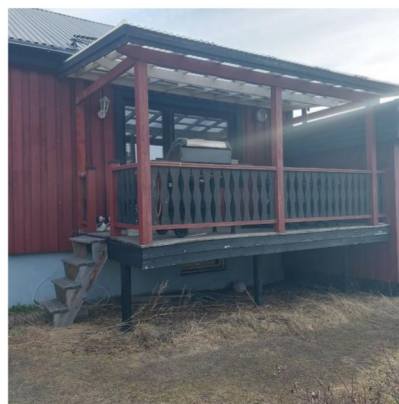
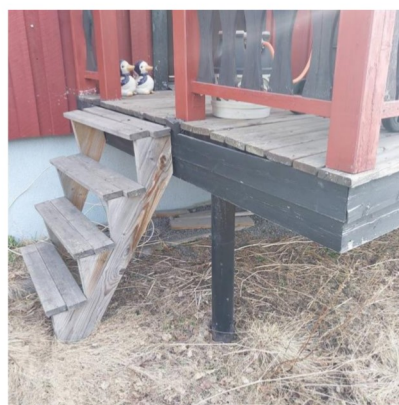
Altan är i behov av underhåll och renovering.

- Träkonstruktioner är i behov av varierad underhåll.
- Plasttak är äldre och ser spröd ut.
- Delar av altan lutar lätt.

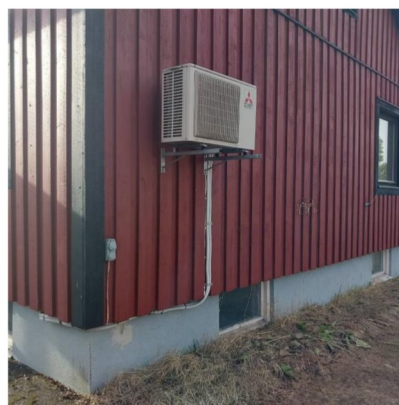
Kondensvatten från luftvärmepumpens utedel leds inte bort från husgrunden.

Detta medför ökad risk för att vatten tränger in i anslutande konstruktioner, vilket i sin tur kan leda till fuktrelaterade skador. Observera att besiktning av byggnadens värmesystem eller värmepumpen inte har ingått i uppdraget.

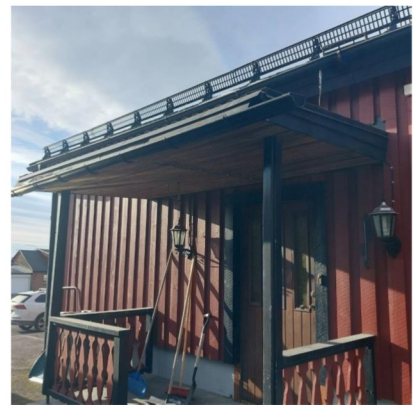
Låglutande plåttak.

Taktäckningen av plåt är inte anpassad till taklutningen. Risk finns för läckage med fuktskador som följd.

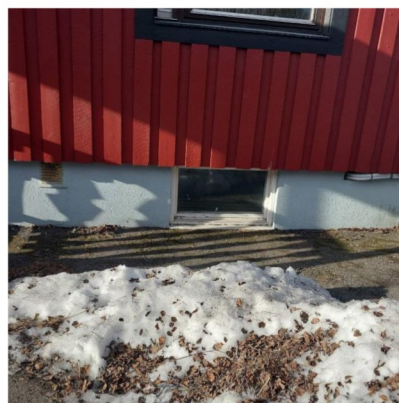
Fönster är i behov av målning/underhåll. Främst källarfönster.

Fönsterbågar och fönsterkarmar där målningsbehov finns riskerar att få fukt- och rötskador på grund av sämre vattenavvisande förmåga.

För att öka livslängden på fönster rekommenderas målning och underhåll.

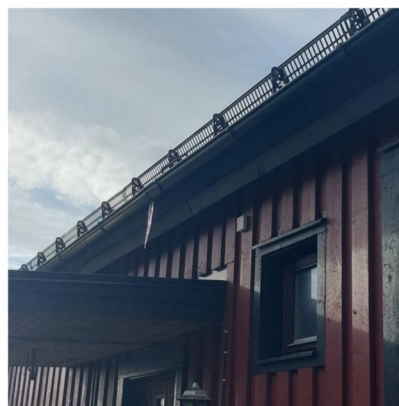
En hängränna läcker på framsidan.

Rostskadade hängrännor leder ofta till läckage, vilket i sin tur innebär risk för fuktskador på fasad, sockel och i bakomliggande konstruktioner.

Tätning rekommenderas.

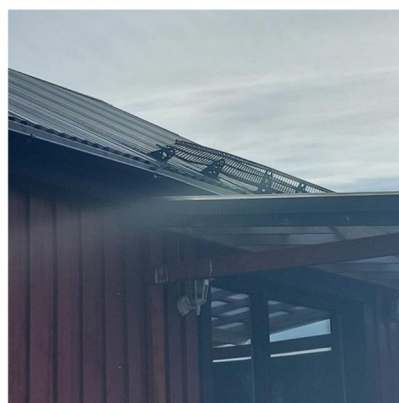
Snörasskydd trasigt ovanför altan.

Inga tecken på följskador finns i dag i vinden.

Rekommenderar att man ser över infästningar. Kontakt med plåtslagare för åtgärd.

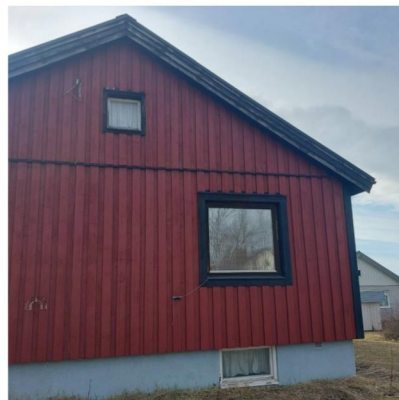
Vindskivor i behov av underhåll.

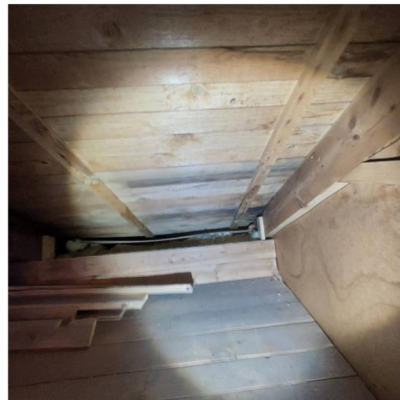
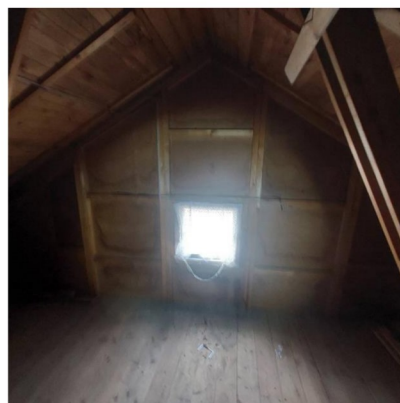
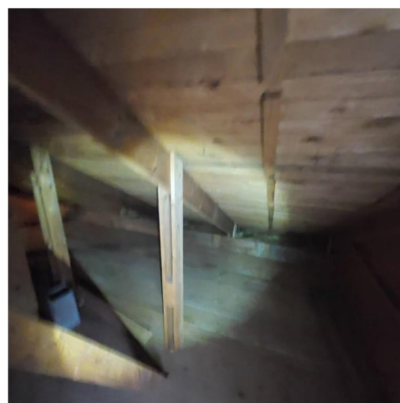
- Mindre fuktfläckar noterades på underlagstak och mot gavlar mot gatan.  
Torrt vid kontroll.

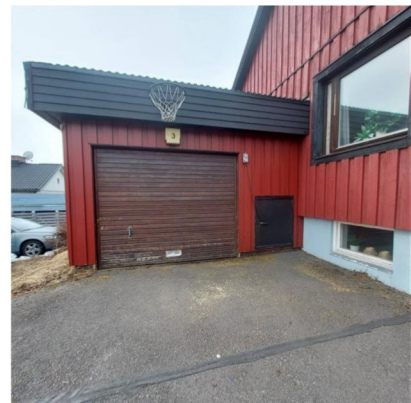
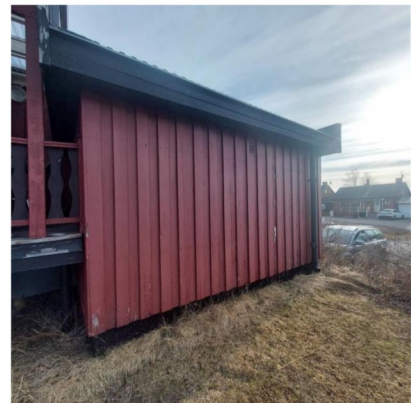
Flera brister finns kring tak till garagebyggnaden. tex:

-Låglutande plåttak på garaget, inbyggda hängrännor och ljusa fuktfläckar inne i garaget i taket.

Taktäckningen av plåt är inte anpassad till taklutningen.

Kontakt med plåtslagare/takläggare rekommenderas för kontroll av omfattning och åtgärdsförslag rekommenderas.

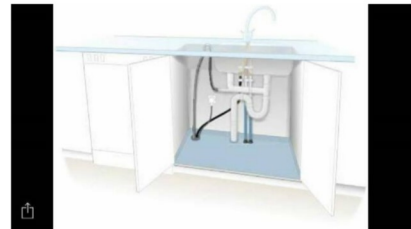
- ✎ Fuktskydd saknas i diskbänksskåp.  
Utan fuktskydd är det svårt att upptäcka läckage från rörledningar.  
För att upptäcka eventuella läckage, installera ett fuktskydd.

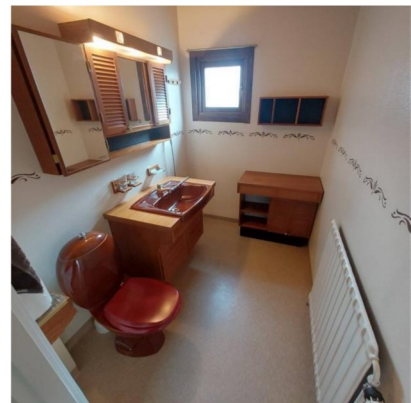
- ⚠ WC har äldre yt-/tätskikt.  
Eftersom funktionen, som innebär att ytskiktet/tätskiktet ska vara vattentätt, kan vara nedsatt finns en ökad risk att vatten tränger igenom ytskiktet/tätskiktet med vattenskador i omkringliggande konstruktioner som följd.

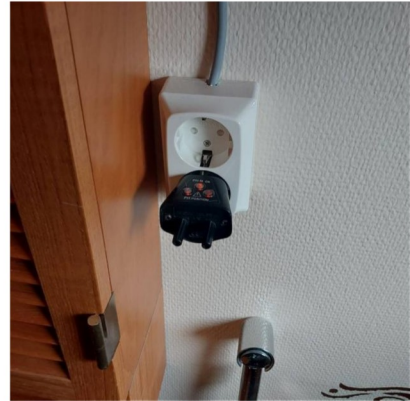
Funktionskontroll av jordade eluttag.

Vid stickprovskontroll av jordade eluttag noterades felkoppling.

Kontakta en elektriker för kontroll och åtgärd.

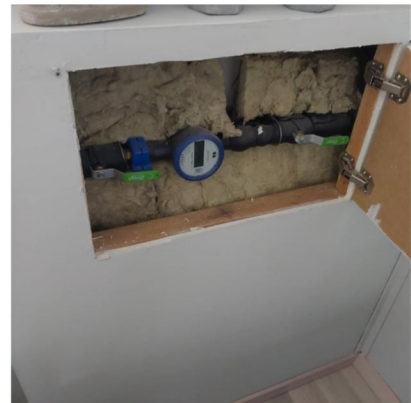
Vattenmätare finns i utrymmet, inbyggd i väggen.

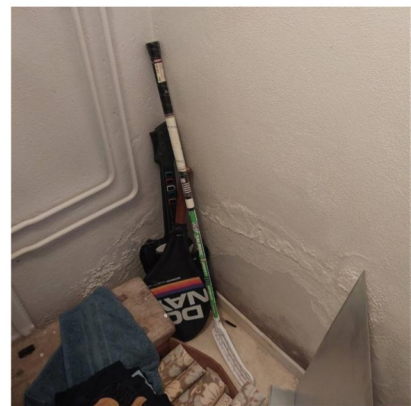
Missfärgningar och saltutfällningar finns i förråd. Skador på golvlister. Något förhöjda fuktindikationer mot vägg. Se mer info om takavattning.

Rekommenderar att rengöra väggar och ta bort fuktskadat material i utrymmet.

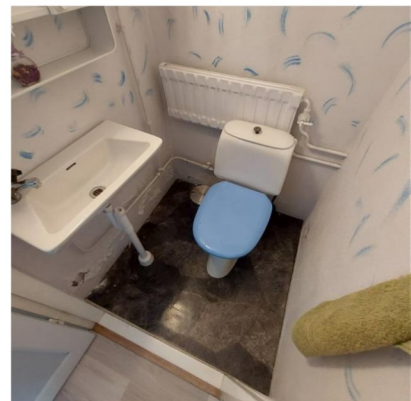
Äldre WC

-Plastmatta mot golv. (täta ytskikt)

- Äldre puts och färgsläpp. Torrt vid kontroll.

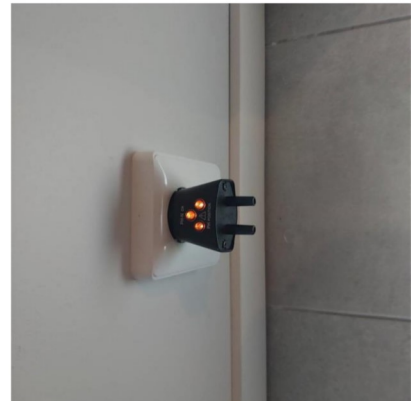
Vid stickprovskontroll av jordade eluttag noterades felkoppling i två eluttag.

Kontakta en elektriker för kontroll och åtgärd.

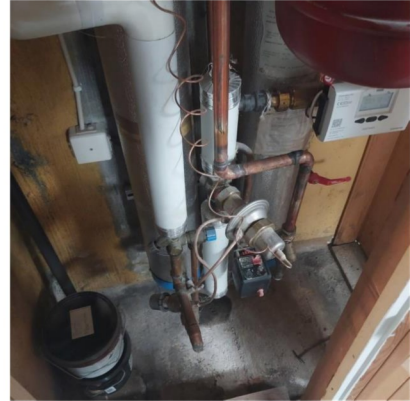
-Mindre droppläckage. från fjärrvärme.

-Trä mot betong förekommer. Fuktkvot 8%

Kontakt med VVS installatör rekommenderas för kontroll av fjärrvärme rekommenderas.

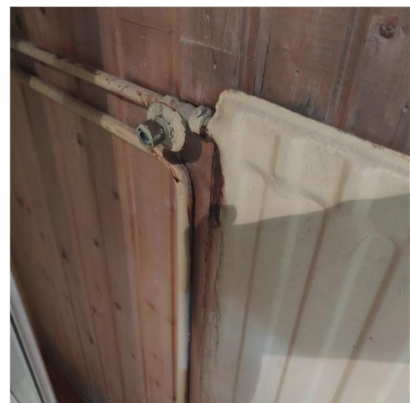
Rost och oxidation finns på radiator.
