Försäkringsbesiktning

Byggnadsbeskrivning Bostadsbyggnad

Byggnadsår: 1977	Fönster: Kopplade 2+1 fönster 3-glas isolerfönster
Ombyggnad/Tillbyggnad:	Ventilation: Självdug (S)
Hustyp, antal våningar: Villa, 1½-plan	Värmesystem: Bergvärme -Vattenburen golvvärme på delar av entréplan -Elgolvvärme i tidigare hall -Direktverkande el med el-element på övre plan -El-element i relax och garage -Kamin
Taktyp, takbeläggning: Sadeltak, plåt	Grundkonstruktion: Betongplatta på mark
Konstruktion ej kontrollerad.	Konstruktion ej kontrollerad pga vattenburen golvvärme.
Stomme, material: Trä	Terrängförhållanden: Trädgårdstomt
Fasad: Stående träpanel	Garage: Vidbyggt garage på betongplatta Låglutande sadeltak med taktäckning av plåt

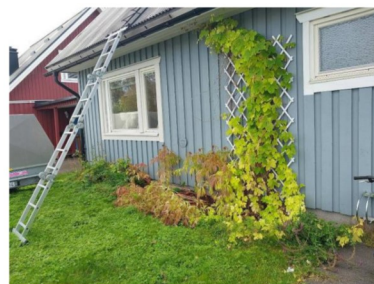
Växter finns i anslutning till byggnaden.

Området närmast huset rekommenderas att vara fritt från växtlighet.

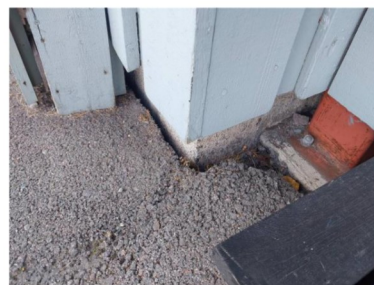
Spricka/glipa finns mellan asfalt och sockel.

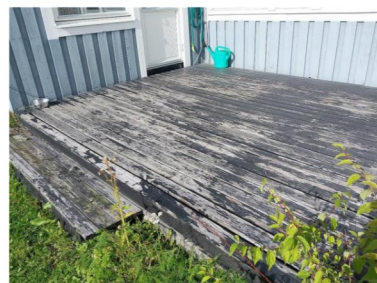
- Altan är i behov av målning/underhåll.
- Trappsteg lutar.

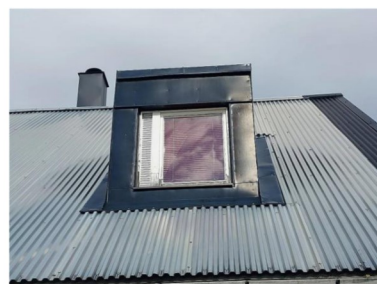
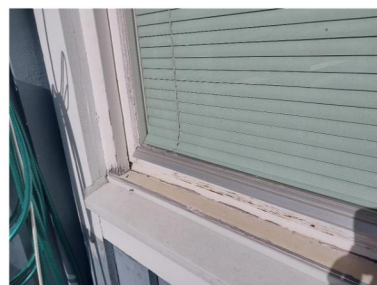
- Fönster är i behov av målning/underhåll.

För att öka livslängden på fönster rekommenderas målning och underhåll.

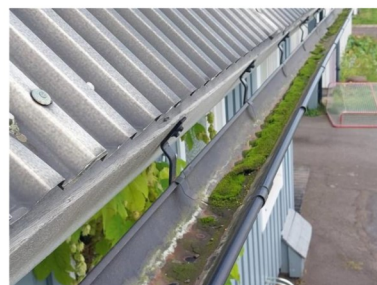
- Vatten från stuprör leds ej bort från huset.
- Frostsprängning noterades på stuprör.
- Hängränna är skräpfylld.

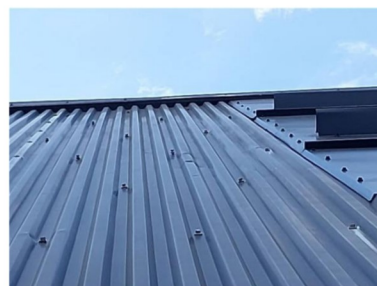
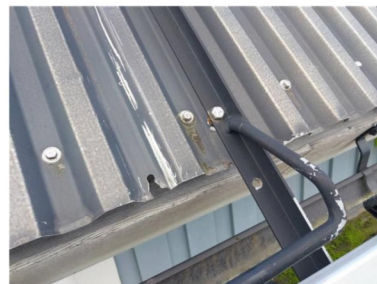
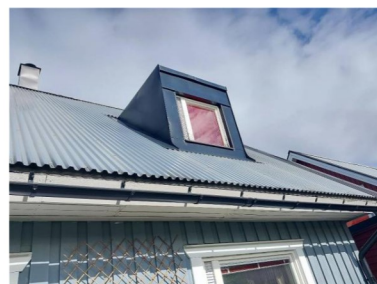
- Yttertaket är äldre.
- Skruvar som vandrat noterades.
- Rost förekommer på spikar.
- Skada förekommer i plåttak vid takfot.
- Takfotsplåt finns ej.

Plåttak har enligt vår bedömning en begränsad livslängd. Eftersom husets taktäckning är äldre har det ett minskat motstånd mot vatteninträning. Detta i sin tur kan leda till fuktskador på träläkt och vidare ner i underliggande konstruktioner.

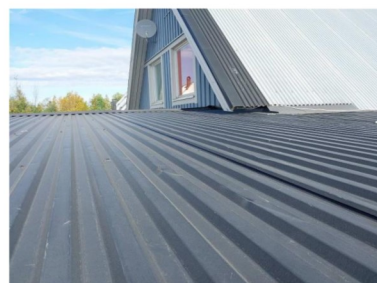
- Låglutande tak har fel taktäckning.
- Låglutande plåttak förekommer sannolikt även på takkupa på huset.

Taktäckningen av plåt är inte anpassad till taklutningen. Risk finns för läckage med fuktskador som följd.

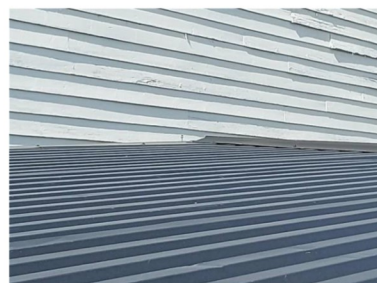
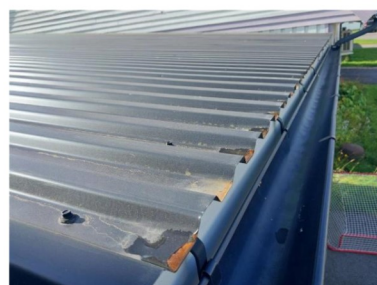
- Spik skruv som vandrat på vattplåt noterades.
- Rost förekommer på plåt vid takfot.

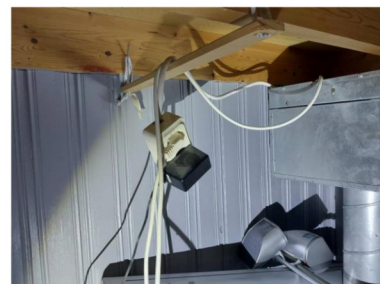
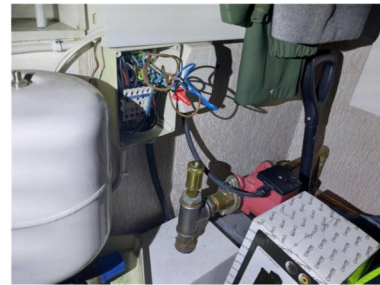
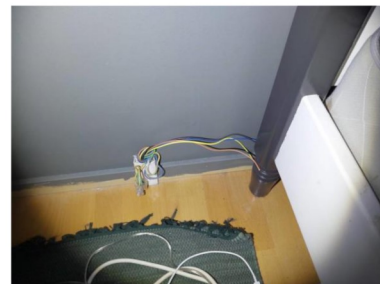
Q Brister noterades i elinstallationer, så som:

- Löst hängande eluttag under trappa.
- Lösa oskyddade elkablar noterades.
- Lock finns ej på eldosa i pannrum.
- Oskyddade elkablar i garaget.

Vi rekommenderar kontakt med behörig elektriker för kontroll och åtgärd.

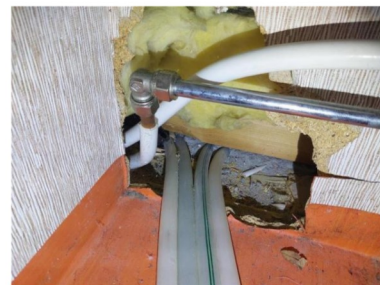
Undertrycksventilerad golvkonstruktion.

- Fuktkvoten i träregel i håll i vägg i pannrum uppmättes till <8%.

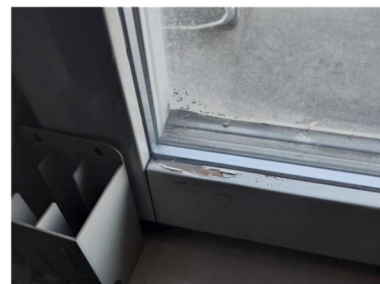
- Frånluft noterades ej i tvättstugan.
- Tilluftsdon finns ej, endast vädringsluckor.
- Färgsläpp noterades på insida fönster.

Bristen kan innebära att fukt inte ventileras bort från bostaden. Detta riskerar att skada husets konstruktioner och kan leda till försämrad inomhusmiljö. Observera att besiktning av bostadens ventilationssystem inte har ingått i uppdraget.

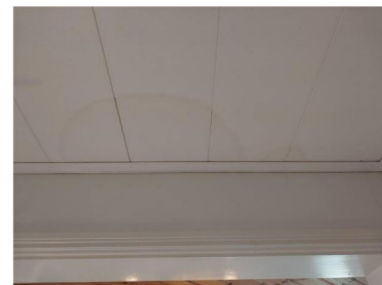
- Fuktfläckar finns i tak mot entréhall.
- Ljus fuktfläck förekommer även i hall på övre plan.

Vi rekommenderar kontakt med byggare för att ta reda på orsak, omfattning och få de rätta åtgärdsförslagen.

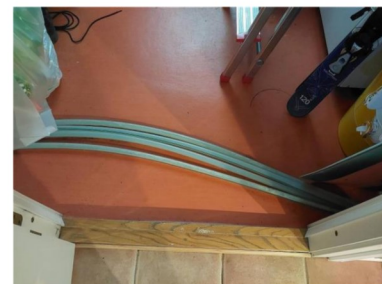
- Golvvärmelning går på golv framför dörr och är ej skyddade.
- Detta innebär risk för fuktskador i omkringliggande konstruktioner.

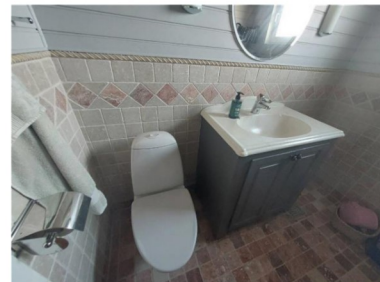
- Äldre golvbrunn med förhöjningsring.
- Anslutningsstos för avlopp under tvättställsskåp ligger under golvnivå.

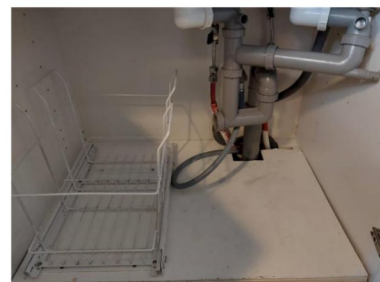
- Fuktskydd saknas i diskbänksskåp.

För att upptäcka eventuella läckage, installera ett fuktskydd.

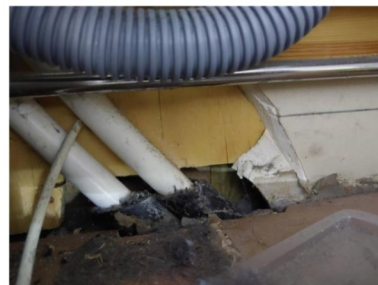
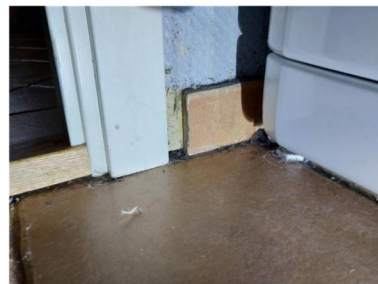
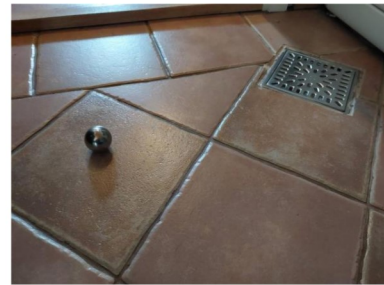
Brister i utförandet, så som:
 - Bristfällig golvlutning, bakfall.
 - Otätheter i golvbeklädnad på flertalet ställen.

De brister som noterades i utrymmet gör att risken finns att vatten kan tränga ner i omkringliggande konstruktioner med fuktskador som följd. Detta kan i sin tur leda till mikrobiella skador.

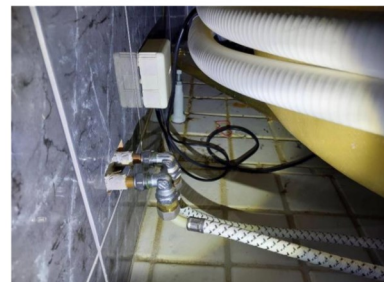
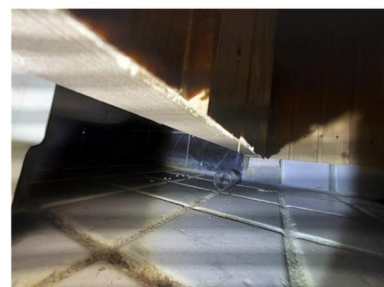
- Rör genomföringar finns i vägg i plats för bad. Kakel går ej kring genomföringar.
- Vägg mot bastu är ej våtrumsanpassad under.

Dessa brister innebär ökad risk för fuktskador i omkringliggande konstruktioner.

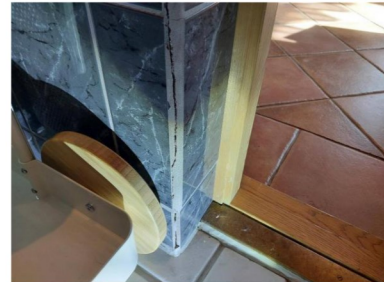
- Impregnerat organiskt material bakom badkar, mot bastu.
- Klinker i dörröppning är delvis borta.
- Spricka förekommer i fog vid dörröppning.

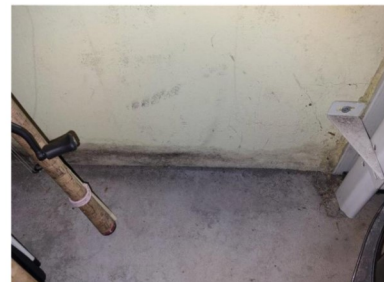
- Mikrobiell påväxt förekommer på nedre del vägg.
Fuktkvoten uppmättes till 19%.

Det finns risk för mikrobiell tillväxt om den relativa fuktigheten (RF) i den omgivande luften är över 75 %. I furuvirke motsvarar det en fuktkvot (FK) på 17 %.

Vi rekommenderar kontakt med byggare för kontroll och åtgärd.

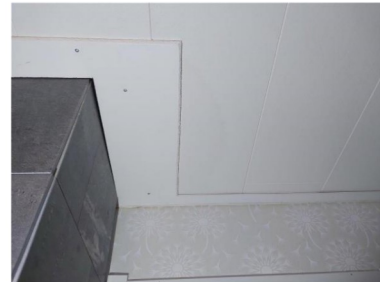
Ljus fuktfläck noterades i tak vid murstock.

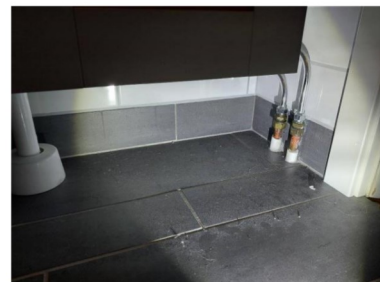
-Rör genomföringar finns i golv och ligger nära vägg.
-Tröskel är lägre än golv.
