Besiktningssprotokoll

Försäkringsbesiktning för Anticimex Säljarsförsäkrat

Fastighetsbeteckning: Sandön 1:77	
Fastighetsadress: Finsandlåudden 4	
Postnummer: 97254	Ort: Luleå

Besiktningdatum: 2025-03-31	Protokollnummer: 68933349
Temperatur: 2 °C	Väderlek: Mulet
Tekniker: Fredrik Ersson	
E-post: fredrik.ersson@Anticimex.se	
Kontor: Piteå	
Närvarande: Mäklare Fredrik, Anticimex.

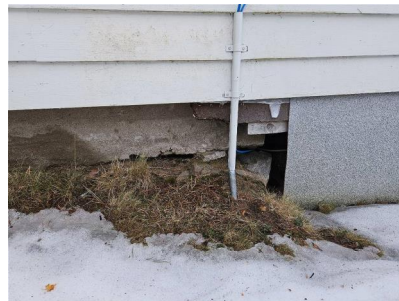
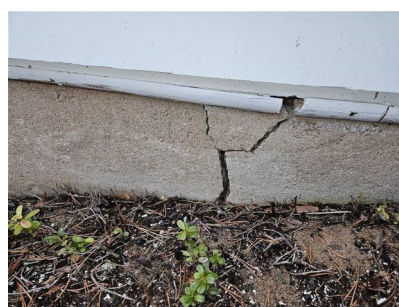
Sprickor i sockeln förekommer.

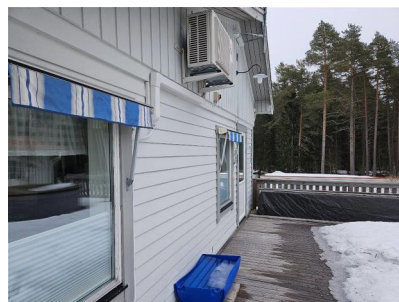
Kondensvatten från luftvärmepumpens utedel leds inte bort från husgrunden. Kärll finns för att fånga upp visst kondensvatten.

Detta medför ökad risk för att vatten tränger in i anslutande konstruktioner, vilket i sin tur kan leda till fuktrelaterade skador. Observera att besiktning av byggnadens värmesystem eller värmepumpen inte har ingått i uppdraget.

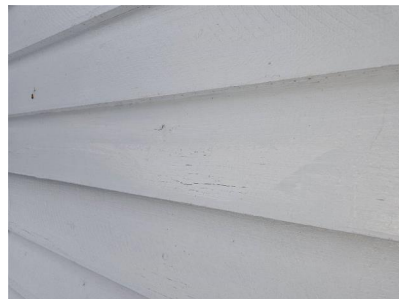
Fasadpanelen är i behov av målning/underhåll. Påbättringar och tordsprickor förekommer.

För att öka livslängden på fasadbeklädnaden rekommenderas målning och underhåll.

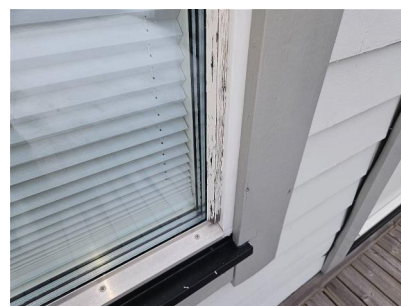
- ✎ Fönster har färgsläpp och torrsprickor.

Överbleck ovanför fönster mot altanen finns ej.

För att öka livslängden på fönster rekommenderas målning och underhåll.

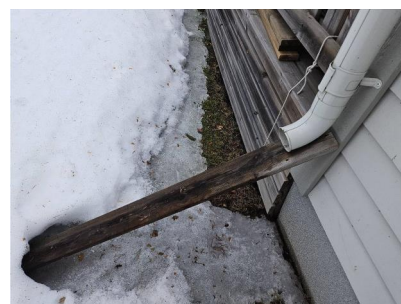
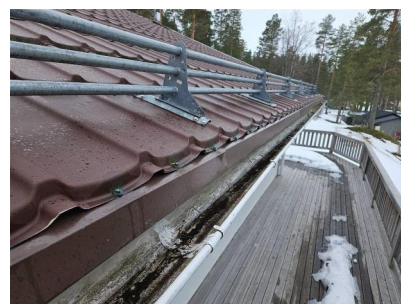
- ⚠ Stuprör är inte anslutet till markledning. Vatten leds bort med bräda eller rör.

Hängränna har felaktigt lut , vatten stående i rännan.

Stuprör som inte är anslutet till markledning kan medföra en ökad fuktbelastning på grundmur/sockel som i sin tur kan leda till fuktrelaterade skador.

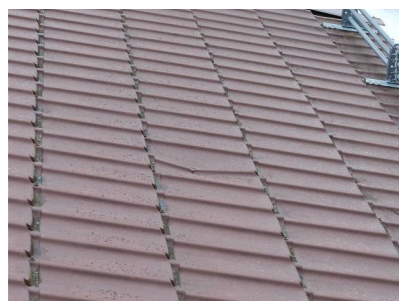
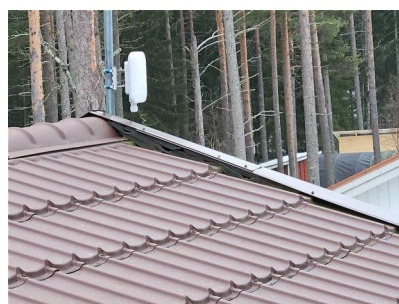
Mindre bucklor finns på takplåt.

Takplåten är endast tätad med tätningsband mellan vindskiveplåten och takplåten ,nockplåten ligger under vindskiveplåten mot gaveln med altan.

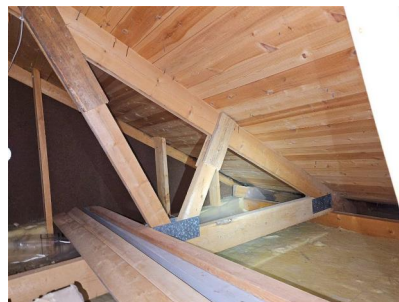
Lokala missfärgningar i underlagstaket vid gavel mot altan , mot framsidan.

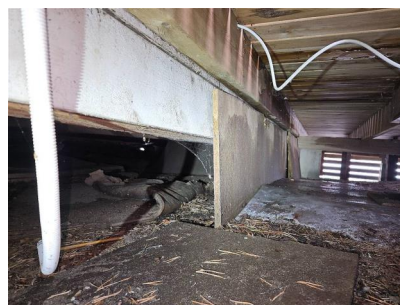
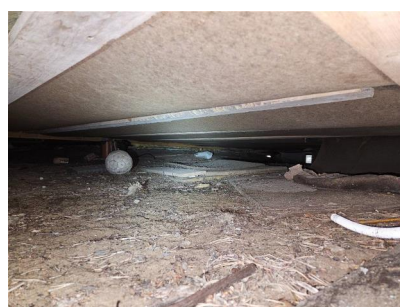
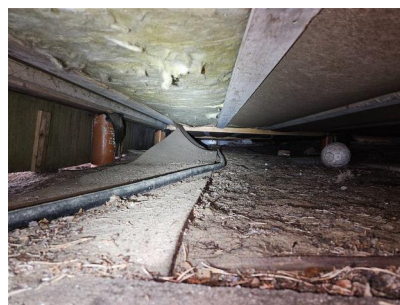
Vid kontroll av grunden uppmättes fuktvärden över kritisk nivå för mikrobiell tillväxt och mikrobiell/jord lukt upplevdes. Mikrobiell påväxt på blindbottenskivor.

Hela grunden har ej gått att besikta/överblicka då kryputrymme saknas delvis.

Organiskt material ligger på marken, markplast finns ej.
Blindbottenskiva har ramlat ned.
Rasskydd av träfiberskivor är fuktpåverkade.

Uteluftsventilerade kryppgrunder med bjälklag av organiskt material har ofta fuktskador på grund av naturlig fuktpåverkan. Lukten som känns i kryppgrunden kan också spridas till boendemiljön.

Fuktkvoten i syll uppmättes till 19 %.

Vi rekommenderar en fördjupad undersökning för att bedöma orsak och omfattning till förhöjda fuktvärdena och den avvikande lukten.

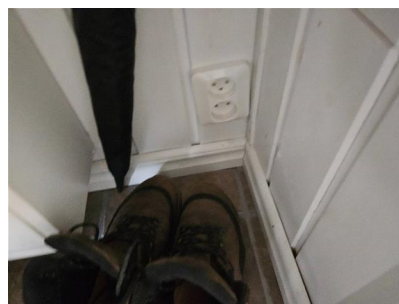
Ojordade uttag finns i rum med klinkergolv.

När man har ojordade eluttag i rum med klinker finns det en ökad risk för personskador.

Kontakta en elektriker för kontroll och åtgärd.

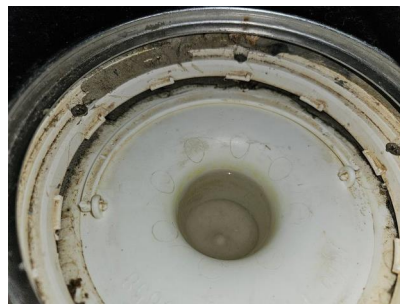
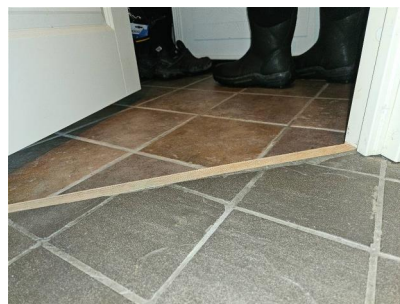
- ⚠ Tätskikt är felmonterat i golvbrunnen. Golvbrunnsmanschetten kommer fram under klämringen.
Golvbrunn är placerad för nära vägg.
Tätskiktet är ej uppviktt mot tröskel (tröskel saknas)

När tätskikt är felmonterat i golvbrunnen och mot tröskel innebär det risk för fuktskador. Vatten kan tränga ner i omkringliggande konstruktioner med fuktrelaterade skador som följd.

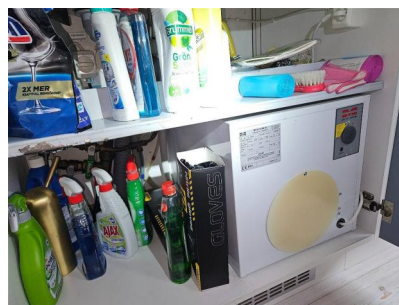
Varmvattenberedaren är olämpligt placerad.

När varmvattenberedaren finns i ett utrymme utan tätskikt ökar risken för fuktrelaterade skador i omkringliggande konstruktioner vid ett läckage.

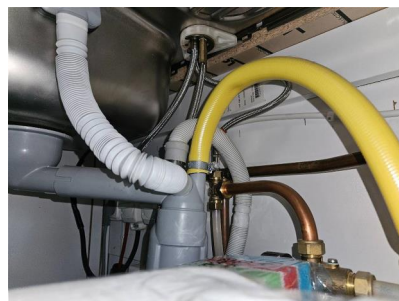
Upphängningsbygel saknas på avloppslang från diskmaskinen.

För att hindra brott på avloppslang rekommenderas komplettering av upphängningsbygel.

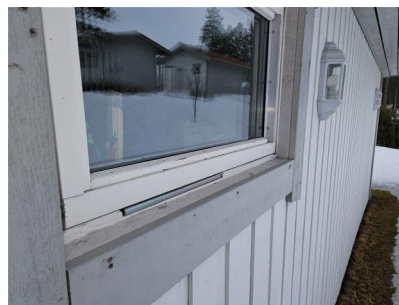
Fönsterbleck saknas på fönster.

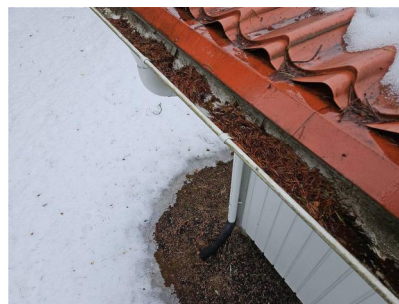
Hängrännor är skräpfyllda.

För att förhindra översvämning rekommenderas rensning av hängrännor.

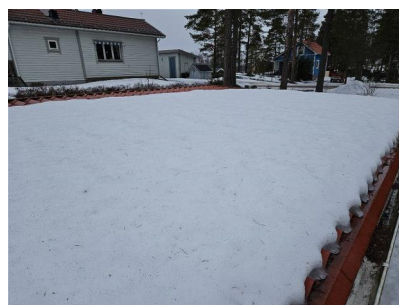
Yttertaket var snötäckt vid besiktningen.

Då yttertaket var snötäckt vid besiktningstillfället kunde inte besiktning av taket genomföras.

Vi rekommenderar en kompletterande besiktning när taket är fritt från snö.

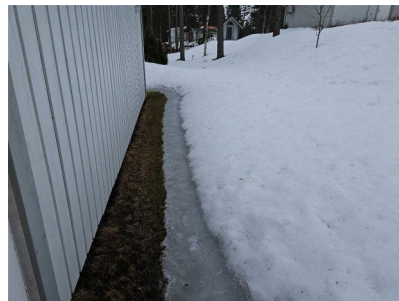
Marken lutar mot garaget.

Detta innebär en ökad fuktbelastning mot grunden vilket i sin tur kan orsaka fuktskador i garaget.
