Besiktningssprotokoll

Försäkringsbesiktning för Anticimex Säljarsförsäkrat

Fastighetsbeteckning: Orrböle 1:63	
Fastighetsadress: Orrböle 133	
Postnummer: 914 94	Ort: Nyåker

Besiktningdatum: 2024-05-29	Protokollnummer: 68263766
Temperatur: 21 °C	Väderlek: Klart
Tekniker: Ali Al-Hadhrani	
E-post: ali.al-hadhrani@Anticimex.se	
Kontor: Umeå

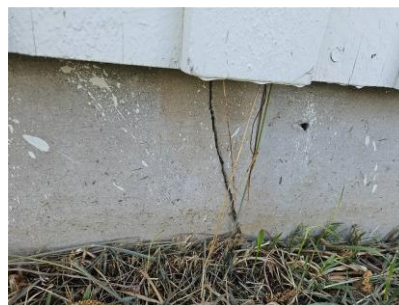
Sprickor finns i sockel.

Dessa bedöms inte ha lett till bakomliggande skador.

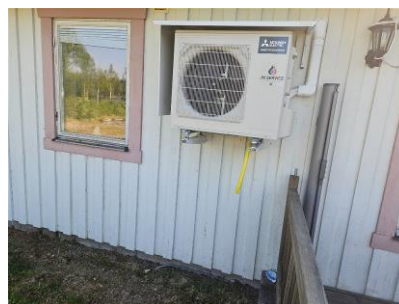
Kondensvatten från luftvärmepumpens utedel leds inte bort från husgrunden.

Detta medför ökad risk för att vatten tränger in i anslutande konstruktioner, vilket i sin tur kan leda till fuktrelaterade skador. Observera att besiktning av byggnadens värmesystem eller värmepumpen inte har ingått i uppdraget.

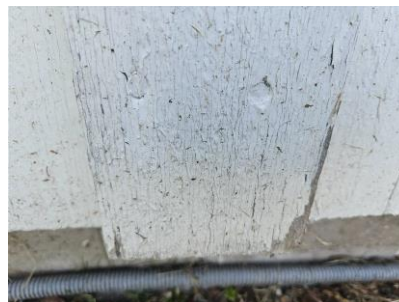
Torrspäckor finns på enstaka fasadpaneler

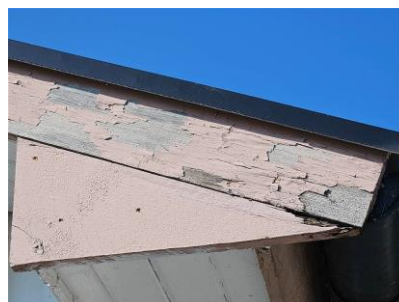
Vindskivor har färgsläpp, torrspäckor och lokala rötskador.

Vi rekommenderar målning/underhåll samt byte av rötskadade material.

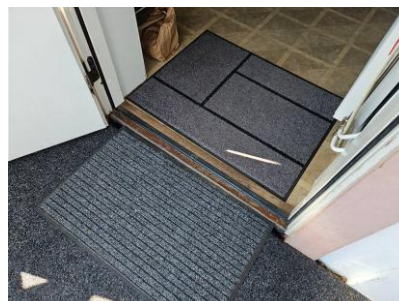
Tröskelbleck saknas under dörr.

Avsaknad av tröskelbleck medför att det finns risk för att vatten kan rinna in och orsaka fuktskador på tröskel och/eller i kringliggande vägg och bjälklag.

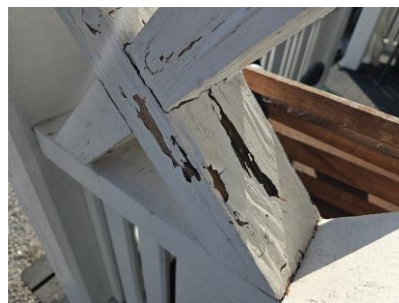
Entrébroräcke har på lokala sällen rötskador.

Vi rekommenderar målning/underhåll samt byte av rötskadade material

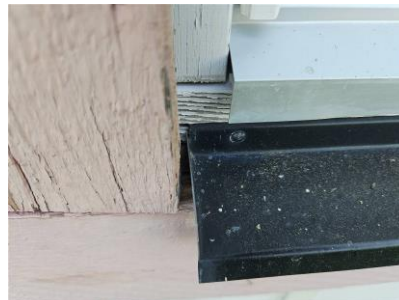
Fönsterbleck är otäta vid gavel uppvik.

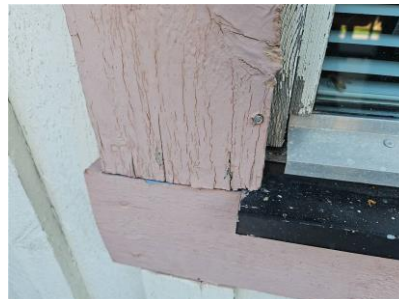
Torrspäckor finns på fönster och mindre rötskador förekommer på trädetaljer runt fönster

Dessa bedöms inte ha lett till bakomliggande skador.

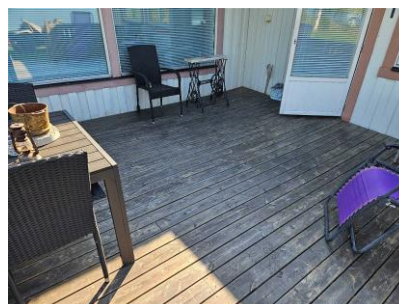
Svikt/ojämnheter förekommer på altan

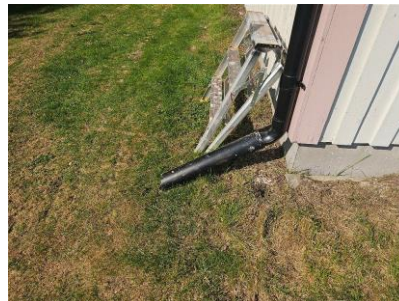
Stuprör är inte anslutet till markledning.

Stuprör som inte är anslutet till markledning kan medföra en ökad fuktbelastning på grundmur/sockel som i sin tur kan leda till fuktrelaterade skador.

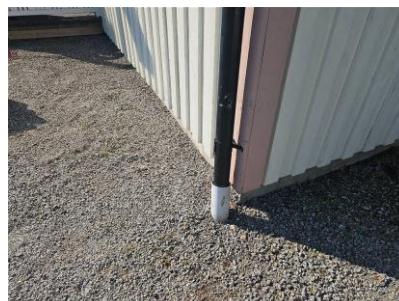
- Fals på stuprör vänd mot fasad, och mindre deformation finns på ett stuprör.

-Lövsilar finns inte.

För att hindra stopp i dagvattenledningar rekommenderas komplettering av lövsilar.

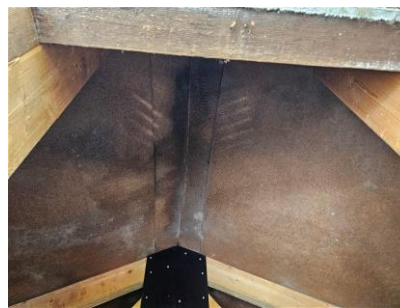
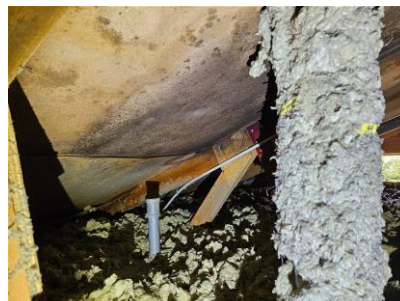
Avloppsavluftning avslutas på vind och missgärningar/mikrobiell påväxt finns på underlagstaket och takstolar, främst där avloppsavluftning finns.

Vi rekommendera kontakt med fackman för att bedöma orsak till mikrobiella skador ,omfattning samt åtgärdsförslag.

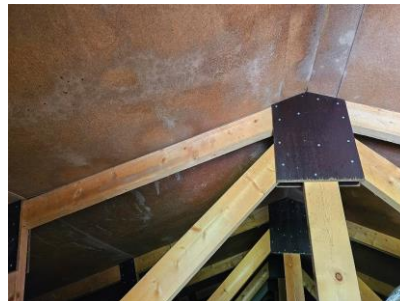
Mindre missfärgningar noterades på underlagstak på vissa ställen .

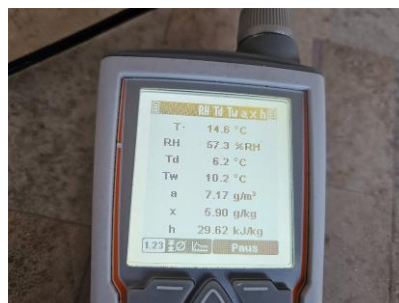
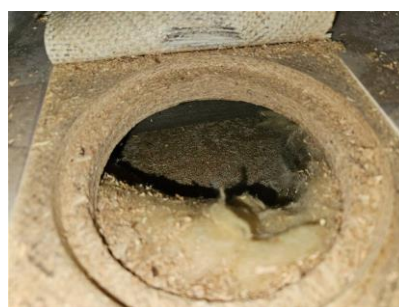
Vid kontroll av golvkonstruktion på äldre delen uppmättes fuktvärden under kritisk nivå för mikrobiell tillväxt och normal lukt upplevdes.

Grundläggningen består av en betongplatta på mark utan underliggande isolering och med ett uppreglat isolerat golv mot betongen.

Provhål golv i hall vid en mellanvägg mot sovrum 1 & 2
(RF) Relativ fuktighet uppmättes till 57% vid 14 grader
(FK) Fuktkvoten i väggsyll uppmättes till 14%

Mät punkt 1 i under en golvlister i entréhall mot väggen till hallen.
(RF) Relativ fuktighet uppmättes till 52% vid 16 grader.

Mät punkt 2 i sovrum 2 i golv vid en golvlister mot ytterdörr
(RF) Relativ fuktighet uppmättes till 55% vid 16 grader.

Befintlig golvkonstruktion och eventuella väggsyallar riskerar att drabbas av fuktskador på grund av naturlig fuktpåverkan. Detta i sin tur kan leda till mikrobiella skador (angrepp av mikroorganismer) som kan resultera i att mikrobiell lukt sprids till boendemiljön. Om väggsyallarna är tryckimpregnerade kan även en kemisk lukt förekomma.

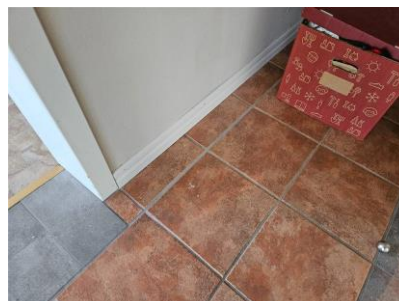
Klinker har devis släppt från underlaget på vissa ställen ("Bom").

Felet som uppstått är att vidhäftningen mellan klinker och underlag är bristfällig. Sk "bom/ bomljud".

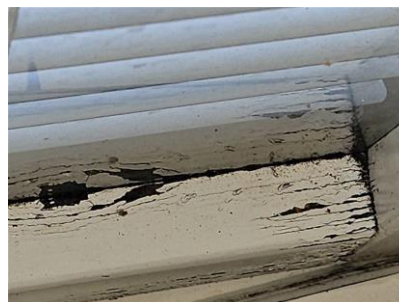
Fuktbelastning/torrsprickor finns på fönster och fönsterbänk på vissa ställen. Lokala rötskador förekommer.

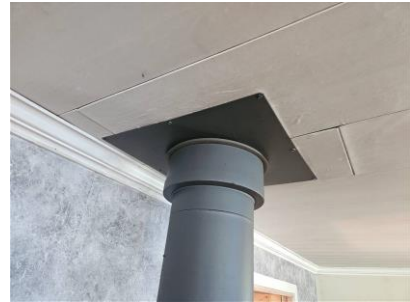
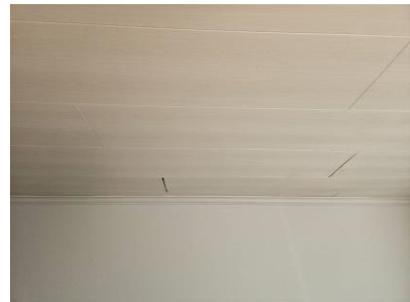
År 2012 inträffade ett inläckage vid skorstenen genom takgenomföringen. Enligt uppgifter från fastighetsägaren rann vatten in till innertaket i vardagsrummet och sovrummet på den nya delen av huset. Vattenskadan åtgärdades samma år

Inga förhöjda fuktindikationer uppmättes i innertaket och normal lukt upplevdes i utrymmen.

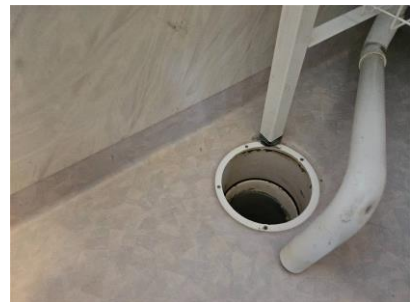
Vid kontroll av badrum/tvättstuga vid entré noterades följande:

- Förhöjningsring finns i golvbrunnen.
- Golvbrunnen är placerad nära vägg. Golvbrunn bör placeras 20 cm från vägg enligt branschregler.
- Skador på väggmattan i närheten av WC-stolen
- Rör genomföring finns i golv.
- Våtutrymme har äldre yt/tätskikt

De noterade bristerna innebär en ökad risk att vatten tränger igenom ytskiktet/tätskiktet med vattenskador i omkringliggande konstruktioner som följd

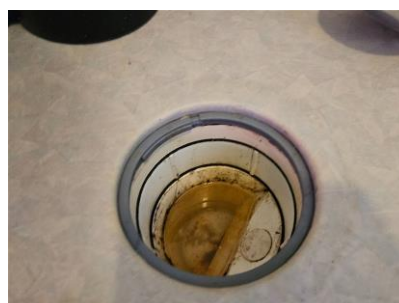
Klämringen är fastlimmad i golvbrunn.

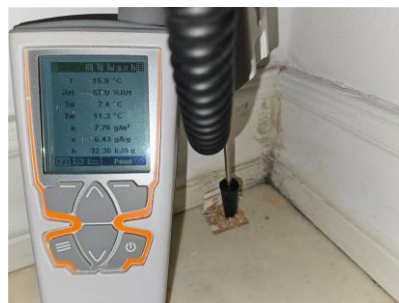
Vid kontroll av utrymmet noterades mindre missfärgningar/mikrobiell påväxt på golvlist mot hörnet.

Vid kontroll av golv/väggkonstruktion uppmättes fuktvärden under kritisk nivå för mikrobiell tillväxt

(RF) Relativ fuktighet uppmättes via en mätpunkt i golv till 57% vid 16 grader.

(FK) Fuktkvot i golvlist uppmättes till 14%

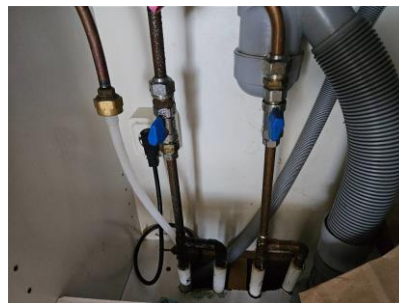
- 🔍 Vid kontroll av diskbänkskåp i kök noterades spår av droppläckage. Kondens från rör och bottenskiva/vägg i diskbänkskåpet har fått skador. Förhöjda fuktindikationer uppmättes i diskbänkskåp

Vi rekommenderar en kontakt med fackman för fördjupad undersökning för att kontrollera skadeomfattning samt åtgärdsförslag.

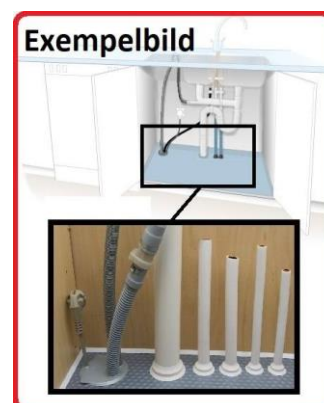
- 🔧 Fuktskydd saknas i diskbänkskåp.

För att upptäcka eventuella läckage, installera ett fuktskydd.

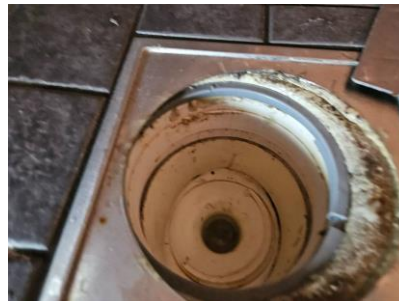
Förhöjningsring finns i golvbrunnen.

Förhöjningsringen i golvbrunnen är en riskkonstruktion eftersom det ofta förekommer otätheter mellan förhöjningsringen och brunnen. Detta kan i sin tur leda till fuktskador i omkringliggande konstruktioner.

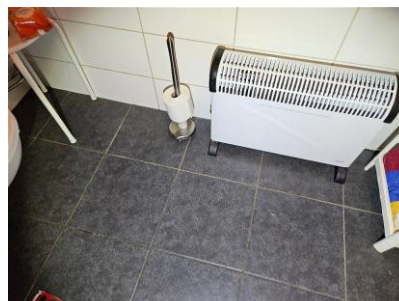
-Klinker har delvis släppt från underlaget på vissa ställen ("Bom").

Felet som uppstått är att vidhäftningen mellan klinker och underlag är bristfällig. Sk "bom/ bomljud".

-Golvlutning mot golvbrunnen är bristfällig utanför duschzon

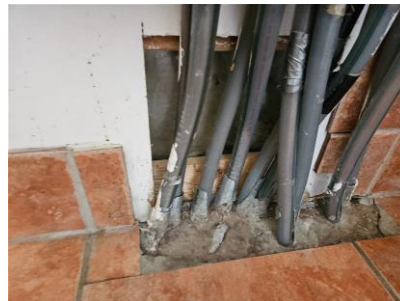
Golvvärmefördelare är ej placerat i ett fuktsäkert utrymme/skåp med vattentät botten och skvallerrör.

Att utrymmet ej är fuktsäkert innebär en risk för vattenskador. Vatten kan vid ett läckage rinna ut i angränsande konstruktioner med fukt- och vattenskador som följd.

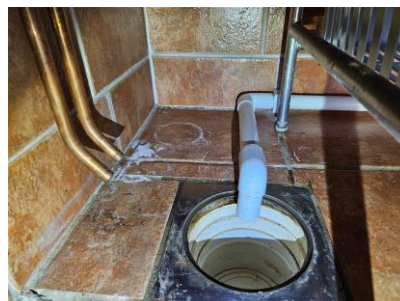
- Klämring finns inte i golvbrunn.
- Golvbrunn är placerad nära vägg. Den bör placeras 20 cm från vägg enligt branschregler.
- Tätskikt/brunnsmanschett finns inte i golvbrunn.
- Mindre sprickor noterades på fog i golv/väggvinkel.
- Hål/otätheter finns på golv vid rör genomföring till jordvärmepump .

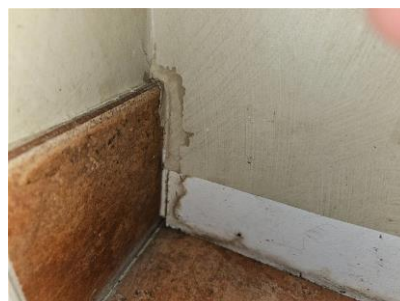
Fuktfläckar noterades på vägg/golvlist i närheten av jordvärmepump. Torrt vid besiktningstillfället.
