Försäkringsbesiktning

Byggnadsbeskrivning Bostadsbyggnad

68881349

2025-03-27
Datum

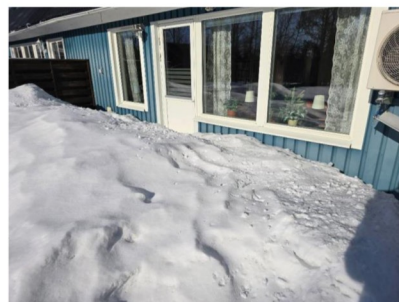
Snötäckta ytor på tak, mark, sockel och delar av fasad.

Eftersom stora delar av den utvändiga besiktningen inte kunnat utföras på grund av snötäckta ytor rekommenderas en kompletterande besiktning när dessa delar är fria från snö.

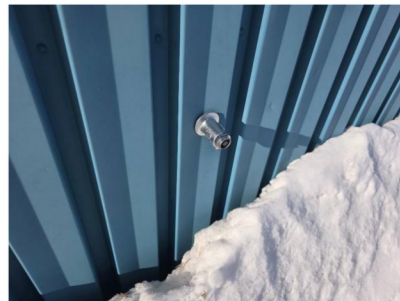
Utvändigt / Fasad

Vattenutkastaren är inte frostsäker.

När vattenutkastaren inte är frostsäker ökar risken för att den ska frysa sönder och orsaka vattenskada.

Byte till självdränerande vattenutkastare rekommenderas.

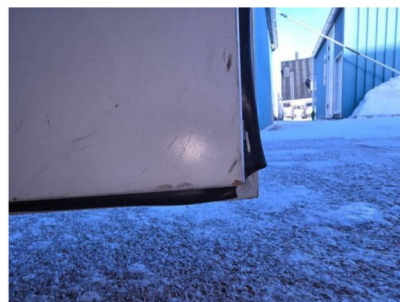
Utvändigt / Dörrar

Bristfällig tätningslist i ytterdörr.
Ytterdörr kärvar något.

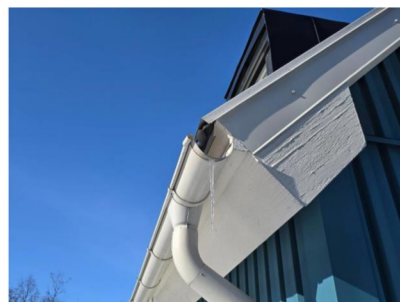
Utvändigt / Hängrännor / Stuprör

Rännavel saknas på hängränna.

Montera rännavel.

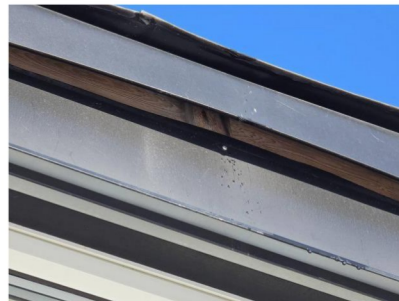
-Otäthet ovan fönster i takkupor. Främst i ena takkupan på baksida förekommer en lite större otäthet. Risk för indrivande snö.

Otättheter i takkupor ovan fönster (främst ena kupan på baksidan).

Risk för att snö driver/yr in i takkupor som i sin tur kan orsaka fuktskada.

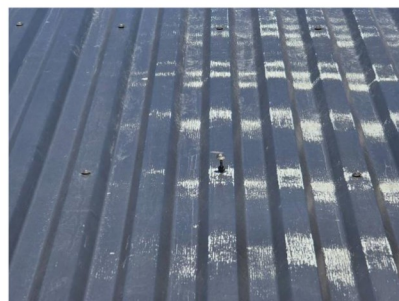
Yttertaket är äldre. Spikat plåttak från byggår 1977.

-Spik som rest sig från infästning noterades.

-Plåttak solblekt och mindre rostangrepp i takfot.

Plåt, plåtdetaljer och kondensskydd har enligt vår bedömning en begränsad livslängd. Eftersom husets taktäckning är äldre har det ett minskat motstånd mot vatteninträning. Detta i sin tur kan leda till fuktskador på träläkt och vidare ner i underliggande konstruktioner.

-Äldre yttertak från byggår som kontinuerligt är underhållet. Fortsätt att hålla plåttak och vind under uppsikt och åtgärda brister (spikar) så bedöms plåttak klara sig ytterligare många år innan taket behöver läggas om.

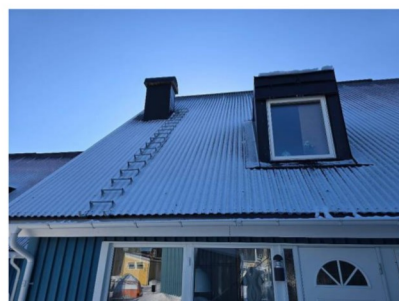
Yttertaket var delvis snötäckt vid besiktningen.

Då yttertaket var snötäckt vid besiktningstillfället kunde inte en fullständig besiktning av taket genomföras.

Vi rekommenderar en kompletterande besiktning när taket är fritt från snö.

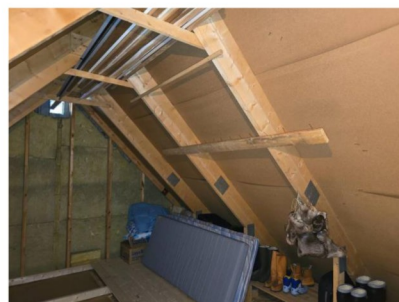
Utvändigt / Vind

Vid kontroll av vinden uppmättes fuktvärden under kritisk fuktnivå för mikrobiell tillväxt och en normal lukt upplevdes.

Fuktkvoten i underlagstak/takbjälkar uppmättes till 10 %.

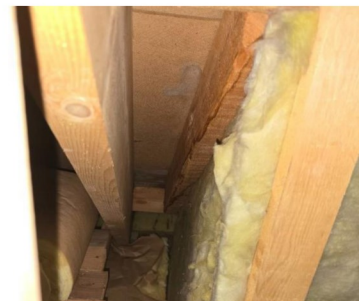
Några mindre fuktfläckar på kondensskydd vid ventilationsgenomföring i yttertak.

Fuktfläckar torra vid inspektion. Orsak åtgärdat enligt säljare (Se lämnade upplysningar).

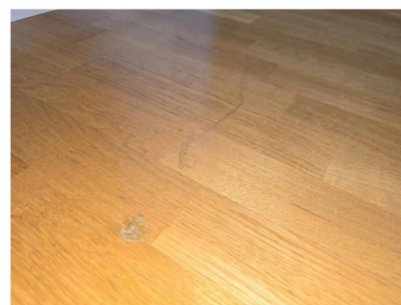
I huset förekommer normalt slitage och mindre brister allmänt så som:

-Golvknarr på övre plan.

-Mindre slitage på ytskikt och trädetaljer.

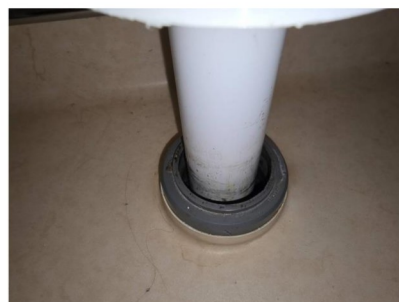
Övre plan / Dusch/Toalett

Ej lufttät skarv på avloppsrör.

Risk för avloppslukt.

Montera gummimuff.

Åtgärd av säljaren: Gummimuff monterat.

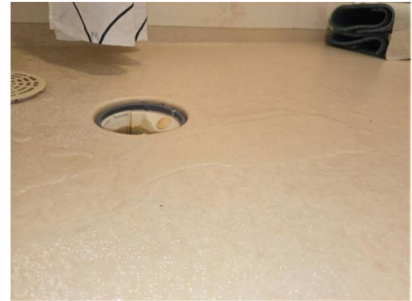
Bristfälligt golvfall mot golvbrunnen.

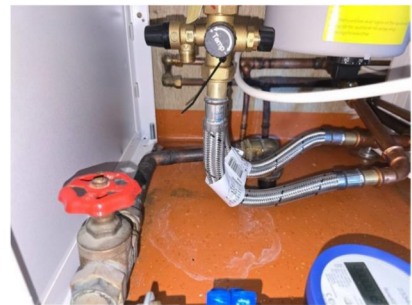
Entréplan / Tvättstuga

⚠ Spillrör från säkerhetsventil till golvbrunn/avlopp saknas. Vatten droppar ner på golv under varmvattenberedare.

Risk för fuktskador i underliggande konstruktion.

Kontakta rörmokare för åtgärd.

Åtgärd säljare: Spillrör monterat.

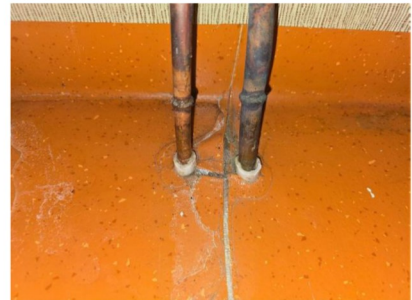
⚠ Golvbelägningens skarvar/rör genomföringar är otäta under varmvattenberedaren.

Detta medför att vatten kan tränga ner i omkringliggande konstruktioner med fuktskador som följd. Detta kan i sin tur leda till mikrobiella skador (angrepp av mikroorganismer).

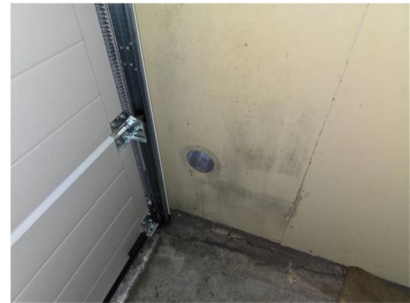
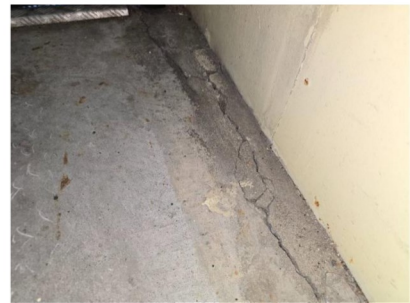
Invändigt / Garage invändigt

- Bristfälligt golvfall mot avlopp i betongplatta.
- Mikrobiell påväxt fläckvis på innerväggar (värme och ventilationsproblem).
- Sprucken betongplatta.
