# Besiktningsprotokoll

Försäkringsbesiktning för Anticimex Säljarförsäkrat

| Fastighetsadress:<br>Västra Parkgatan 6 | |

| Besiktningsdatum:<br>2026-03-09 | Protokollnummer:<br>69579457 |

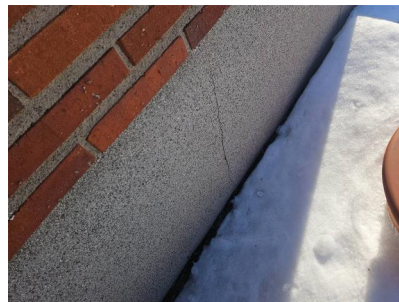
Enstaka sprickor i sockeln.

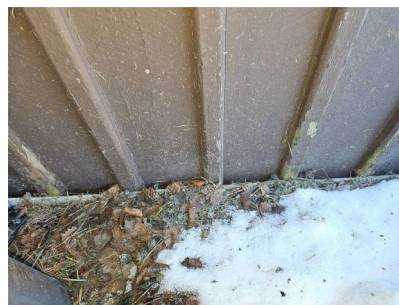
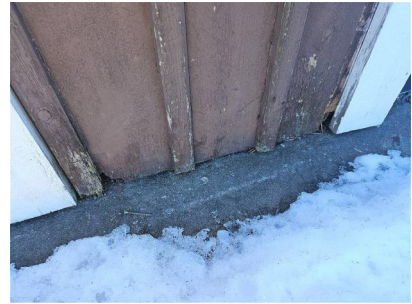
Fasaden på garaget är i behov av målning och underhåll.

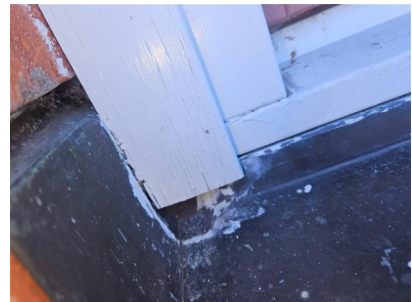
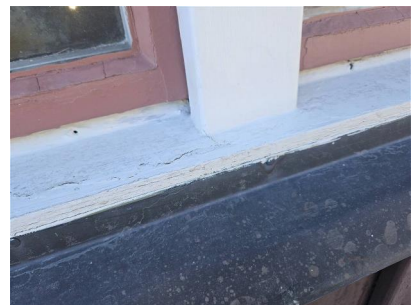
Enstaka torrsprickor på fönsterbågar och trädetaljer.

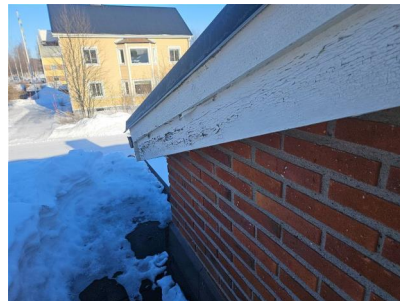
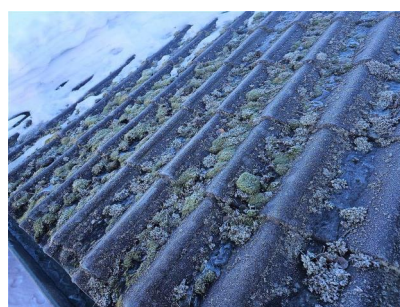
- Vindskivor är i behov av målning och underhåll.
- Mosspåväxt noterades på synliga delar av plåttaket.

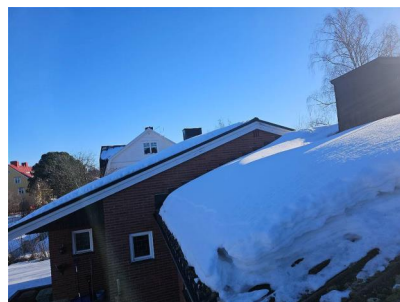
Yttertaken var snötäckta vid besiktningstillfället och därför ej besiktningsbara, vid besiktning av vinden noterades dock ingenting som tyder på brister i taktäckningen.

Yttertaket var snötäckt till största delen.

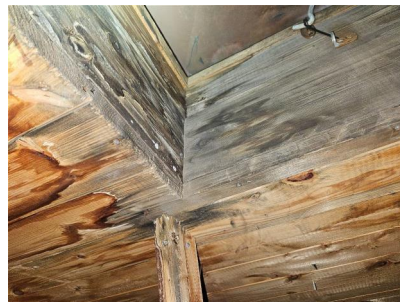
-Enstaka äldre fuktfläckar vid taklucka.  
(Inga förhöjda fuktvärden uppmättes på dessa, bedöms ha uppkommit innan takomläggningen)

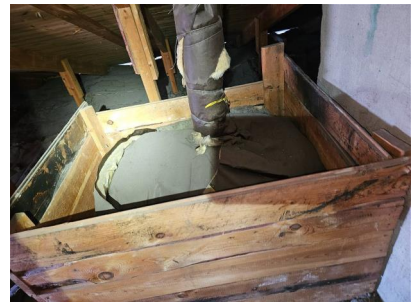
Äldre expansionskärl på vinden, ej i drift.

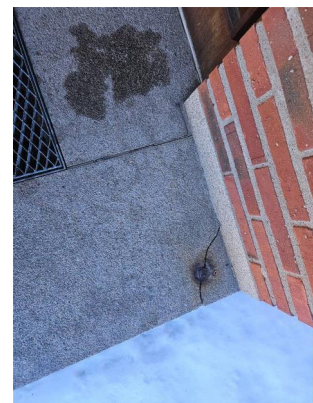
Enstaka sprickor i trappa av sten.

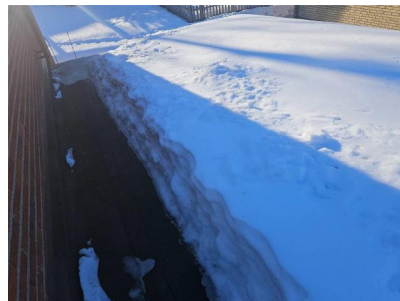
Yttertaket på garaget var snötäckt vid besiktningsstillfället och därför ej besiktningsbart.

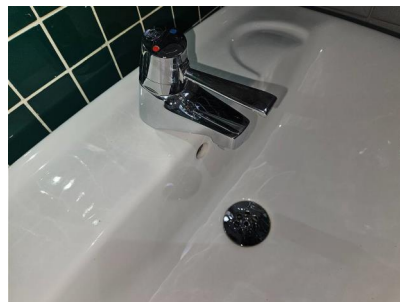
Blandaren är något lös.

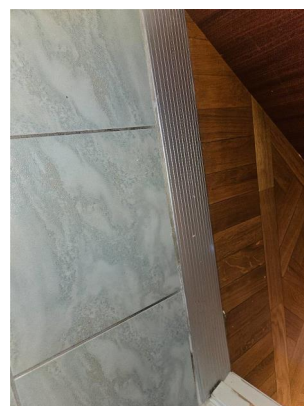
Låg tröskel till angränsande ej fuksäkert utrymme.

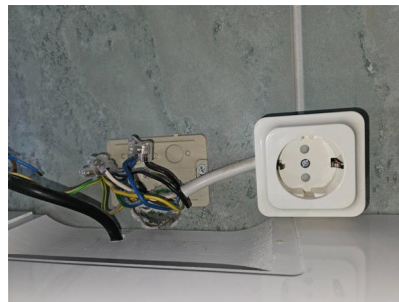
-Skyddslock till eldosa är ej på plats  
-Eluttag saknar ström

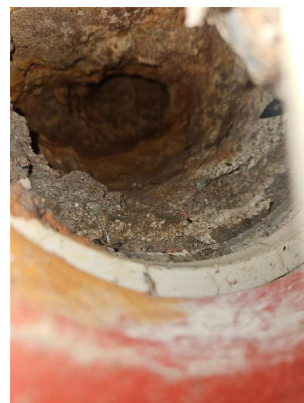
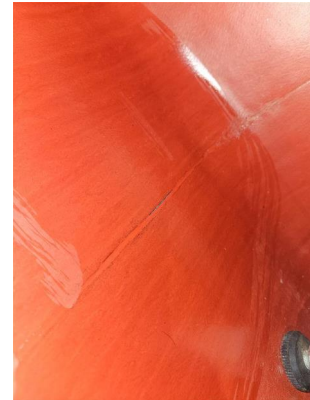
- Äldre plastmatta på betongen.
- Mattsläpp förekommer.
- Äldre rostangripen gjutjärnsbrunn.
- Svetsskarv har gått isär.
- Väggbeklädnad har släppts.

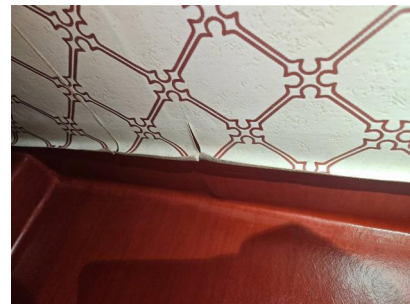
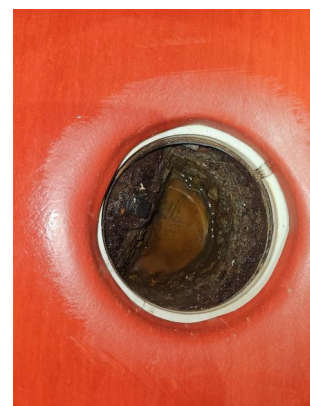
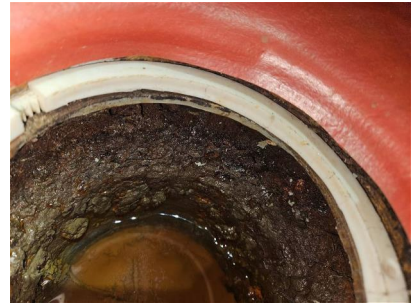
Äldre ytskikt på väggar och golv.  
-Golvattan har släppt från betongplattan och från klämringen.  
-Väggbeklädnaden har släppt.

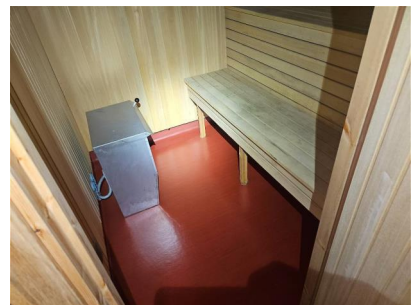
Utrymmet saknar golvbrunn.

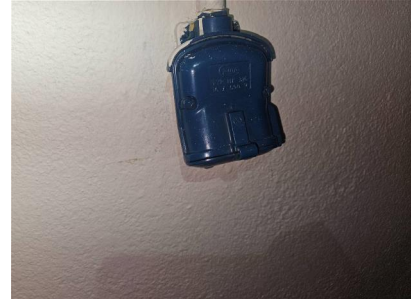
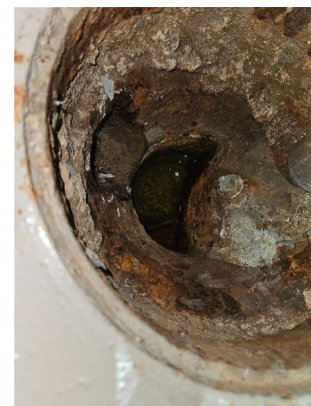
-Äldre 3-fas uttag i metall.  
Jag rekommenderar att denna byts ut till ett säkrare uttag i plast.

-Äldre gjutjärnsbrunn är rostangripen.

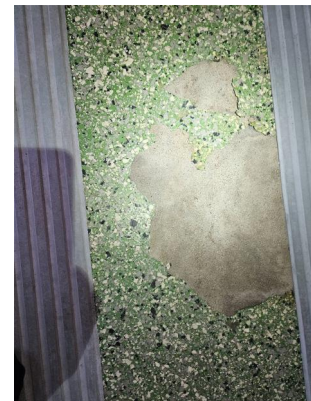
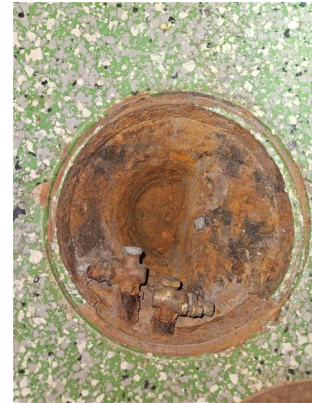
-Färgsläpp på betongplattan.  
-Äldre rostangripen gjutjärnsbrunn.

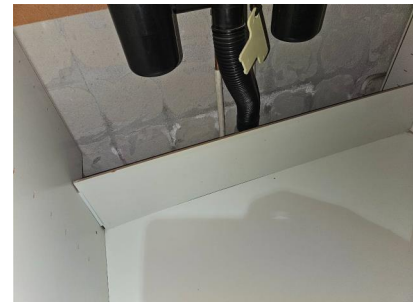
Fuktskydd saknas i diskbänkskåpet.

För att snabbt upptäcka eventuella läckage rekommenderas komplettering med fuktskydd.

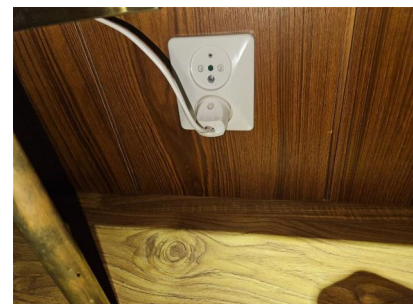
Eluttag nära diskbänk saknar skyddsjord.

Kontakta elektriker för kontroll och åtgärd.
