Försäkringsbesiktning

Besiktningens utlåtande

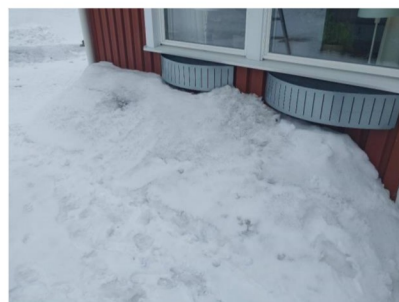
Snötäckta ytor.

Eftersom mark, delar av sockel, altan, fasad och stuprör var snötäckt kunde inte besiktning av dessa delar genomföras.

Vi rekommenderar en kompletterande besiktning när dessa delar är fria från snö.

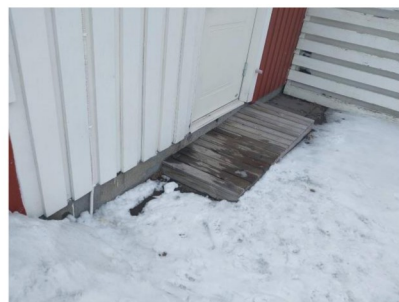
Mark lutar mot huset vid entré.

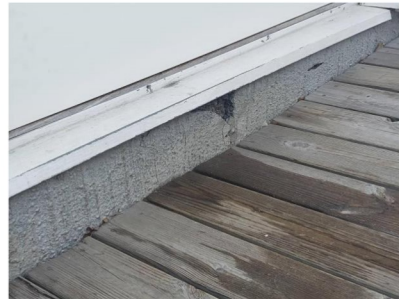
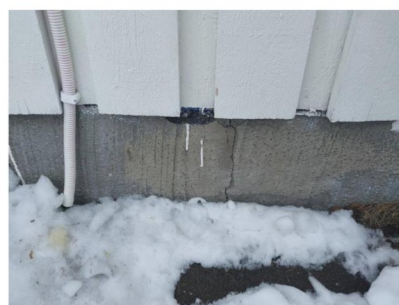
Sprickor/skador finns i sockel.

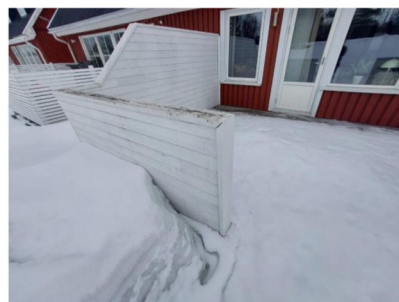
Altanräcke i behov av målning/underhåll.

I övrigt snötäckta ytor på altan.

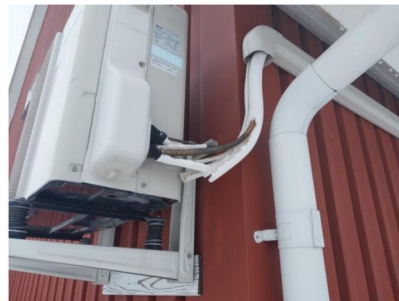
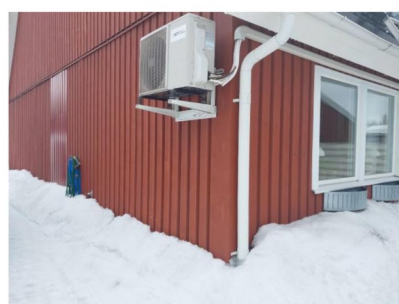
- Isolering runt rör vid luft-/luftvärmepump är delvis trasig.
- Kondens-/avfrostningsvatten från luft-/luftvärmepump leds ej bort från grunden.

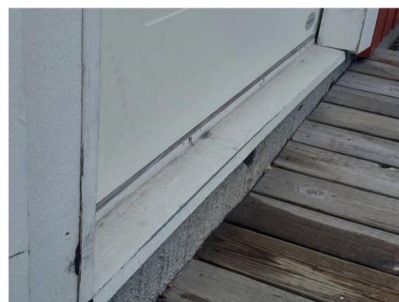
- Tröskelbleck under ytterdörr lutar fel.

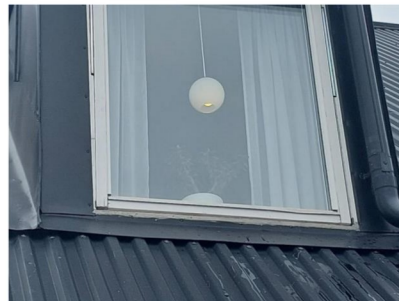
Äldre fönster är i behov av lättare målning/underhåll.

För att öka livslängden på fönster rekommenderas målning och underhåll.

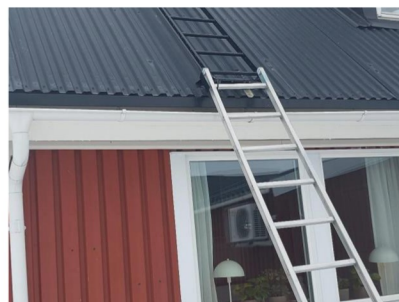
-Hängränna på framsidan lutar fel.

-Frostsprängningar noterades på stuprör.

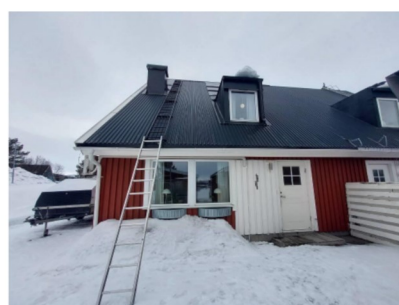
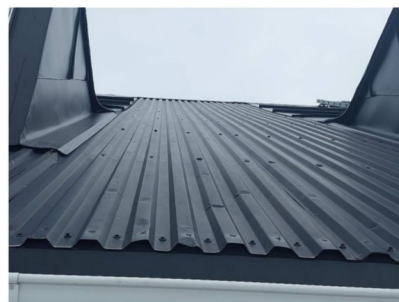
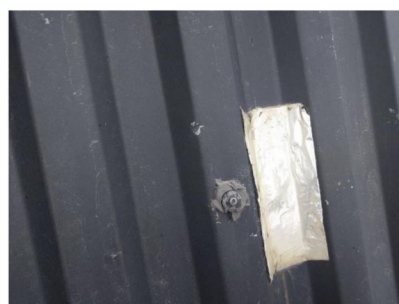
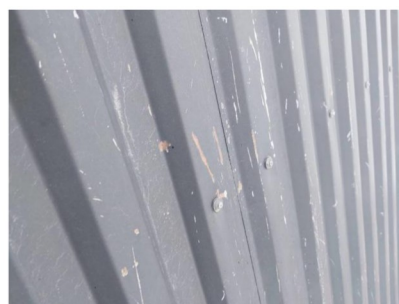
-Yttertaket är äldre.

-Mindre rost förekommer.

-Tätningar/lagningar förekommer i yttertaket.

-Bucklor förekommer i plåttaket.

Detta innebär ökad risk för fuktskador i underliggande konstruktioner.

Snö låg delvis på takkuporna, dessa kunde därför ej kontrolleras fullt ut.

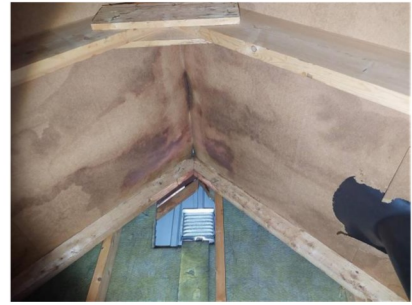
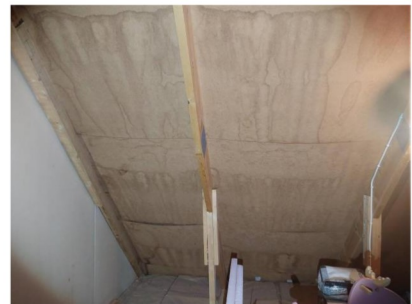
Eftersom underlagstaket består av träfiberskivor utan yttre täckning av papp under takbeklädnaden, finns risk vid ogynnsam väderlek att regnvatten/snö tränger in i skivskarvar med läckage på vindsutrymmet som följd. Med tiden kan även träfiberskivorna drabbas av fuktskador.

Flertalet fuktfläckar förekommer på underlagstaket.

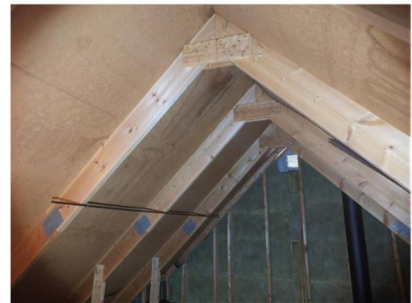
Vid kontroll av vinden uppmättes fuktvärden under kritisk fuktnivå för mikrobiell tillväxt och en normal lukt upplevdes. Det finns risk för mikrobiell tillväxt om den relativa fuktigheten (RF) i den omgivande luften är över 75 %. I furuvirke motsvarar det en fuktkvot (FK) på 17 %.

Fuktkvoten i underlagstak/takbjälkar uppmättes till 11%.

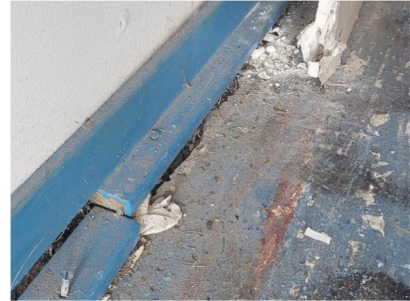
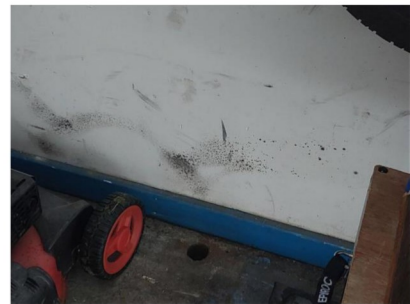
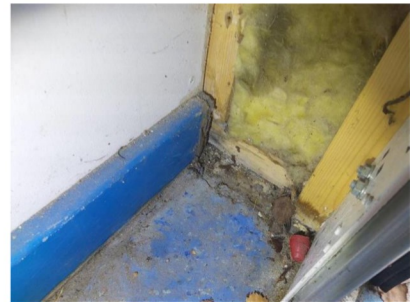
Garage i behov av renovering, brister noterades, så som:

- Avvikande lukt känns i utrymmet.
- Mikrobiell påväxt förekommer på nedre del väggar och regel vid garageport.
- Mindre mängd mikrobiell påväxt förekommer i innertak nära garageport.
- Sprickor förekommer i betongplattan.
- Golvbrunn finns ej, endast hål i golv. Frost/is förekommer i hål i golvet.
- Yttertak är äldre.
- Rännavel saknas på hängränna.
- Mark lutar mot garaget.

Mycket lösöre i utrymmet.

Vi rekommenderar kontakt med byggare för att ta reda på orsak, omfattning och få de rätta åtgärdsförslagen.

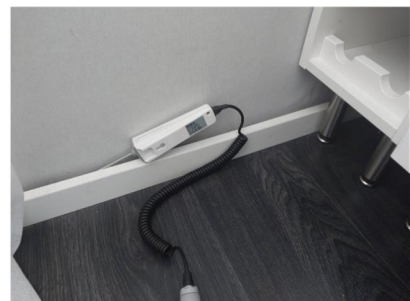
Vid kontroll av golvkonstruktion uppmättes fuktvärden under kritisk nivå för mikrobiell tillväxt. Det finns risk för mikrobiell tillväxt om den relativa fuktigheten (RF) i den omgivande luften är över 75 %. I furuvirke motsvarar det en fuktkvot (FK) på 17 %.

- Mät punkt 1 bakom golvlister i passage uppmättes den relativa fuktigheten till 29% vid 18 grader.

- Mät punkt 2 bakom golvlister i i kök (mot yttervägg) uppmättes den relativa fuktigheten till 34% vid 14 grader.

Grundläggningen består av en betongplatta på mark sannolikt med tunn underliggande isolering och med ytskikt dikt an betongen.

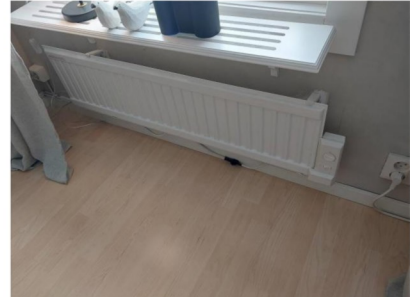
- Ojämna golv förekommer i huset.
- Doft av doftljus och -pinnar i huset.

- Blandade jordade och ojordade eluttag i samma rum förekommer på flertalet ställen i huset, bland annat i tvättstuga/toalett och sovrum 1.

Kontakt med behörig elektriker rekommenderas för kontroll och åtgärd.

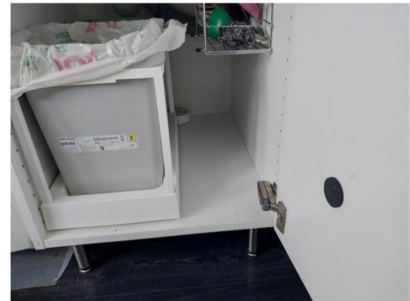
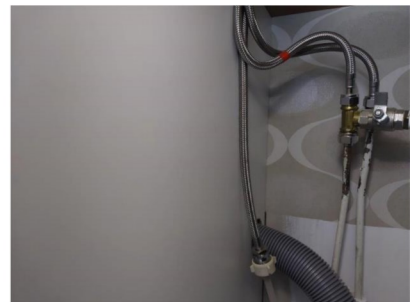
- Fuktskydd saknas i diskbänksskåp/vid avlopp- och rördragningar.

- Upphångningsbygel saknas på avloppslang från diskmaskinen.

För att upptäcka eventuella läckage, installera ett fuktskydd.

För att hindra brott på avloppsslang rekommenderas komplettering av upphångningsbygel.

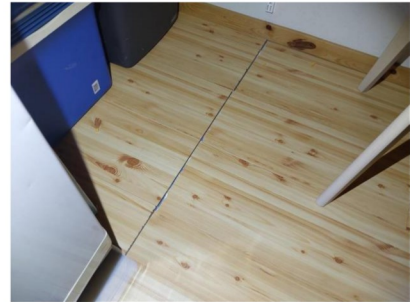
Glipa förekommer i golv.

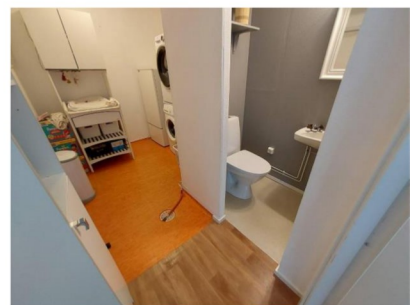
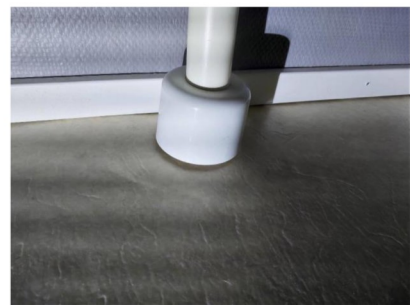
Brister noterades i utrymmet, så som:

- Våtutrymmet har delvis äldre yt-/tätskikt.
- Limmad plastmatta på betong och förhöjda fuktindikationer uppmättes.
- Formförändringar på golv kring avloppsrör i toalett.
- Äldre golvbrunn.
- Otäta mattskavar förekommer på golv (blandade ytskikt/delreoveringar).
- Golvmattan är ej uppviktt mot väggar i toalett och mindre del av tvättstugan.
- Mattsläpp förekommer kring golvbrunn.
- Rörgenomföringar finns i golv.

Utrymmet är äldre och har passerat tiden för sin tekniska livslängd.

Renovering av utrymmet rekommenderas. Kontakta en behörig våtrumsentreprenör för en renovering. I samband med renoveringen bör omkringliggande konstruktioner kontrolleras för att upptäcka eventuella följdskador.

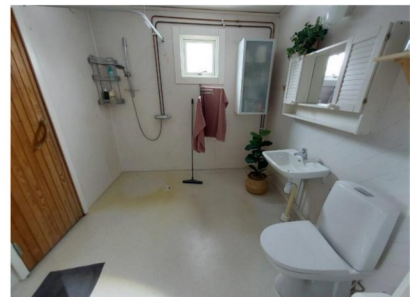
- ⚠
- Våtutrymmet har äldre yt-/tätskikt.
 - Formförändringar förekommer på golv kring golvbrunn.
 - Äldre golvbrunn.
 - Tätade skarvar och skruvhål förekommer på väggar.

Dessa brister innebär ökad risk för fuktskador i omkringliggande konstruktioner.

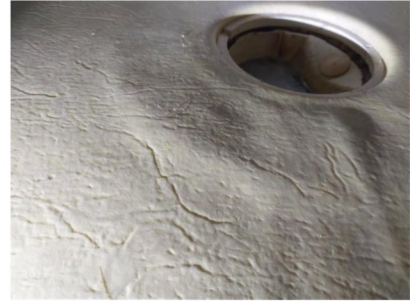
Brister förekommer i golvlutning.

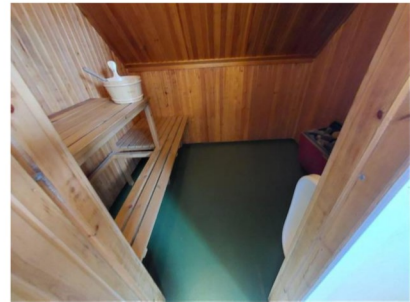
Våtutrymmet har äldre yt-/tätskikt.

Dessa brister innebär ökad risk för fuktskador i omkringliggande konstruktioner.
