Försäkringsbesiktning

Byggnadsbeskrivning Bostadsbyggnad

Besiktningens utlåtande

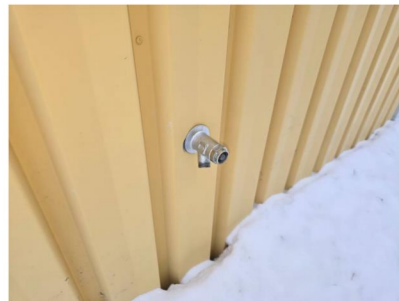
Vattenutkastaren är inte frostsäker.

När vattenutkastaren inte är frostsäker ökar risken för att den ska frysa sönder och orsaka vattenskada.

Byt till självdränerande vattenutkastare vilket innebär att den är frostsäker.

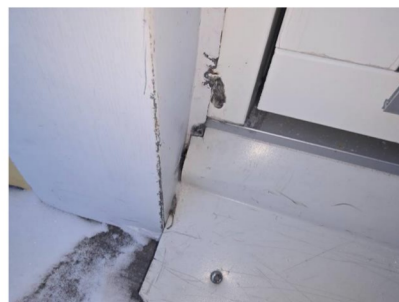
Tröskelbleck på altandörren är otät vid infästning.

Eftersom tröskelblecken är otäta finns risk att vatten rinner in i väggen vilket i sin tur kan leda till fuktskador i väggkonstruktionen.

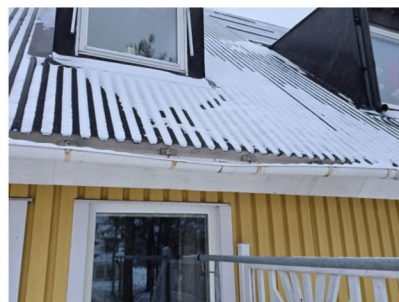
Hängränna lutar fel.

Justera hängränna.

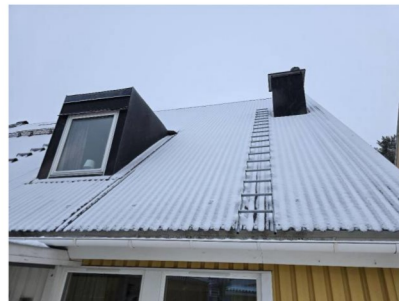
Yttertaket var snötäckt vid besiktningen.

Då yttertaket var snötäckt vid besiktningstillfället kunde inte besiktning av taket genomföras.

Vi rekommenderar en kompletterande besiktning när taket är fritt från snö.

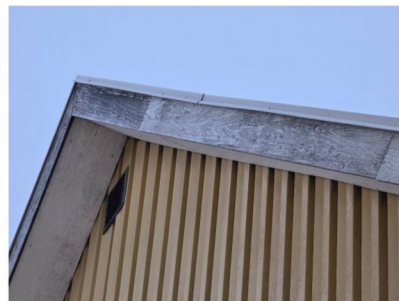
Vindskivor i behov av målning/underhåll.

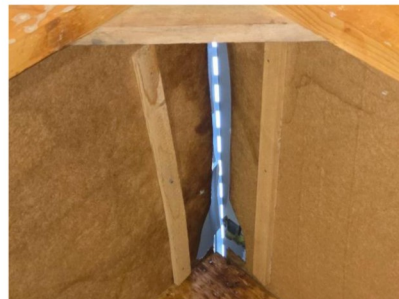
Mindre mängd snö driver in via otäthet i tak/kondensskydd uppe vidnock.

Kontakta takläggare/plåtslagare för åtgärd.

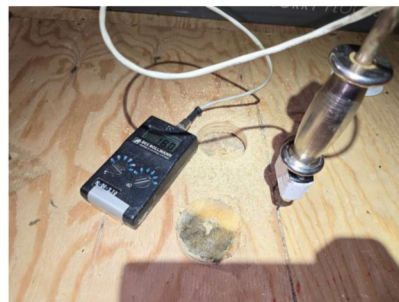
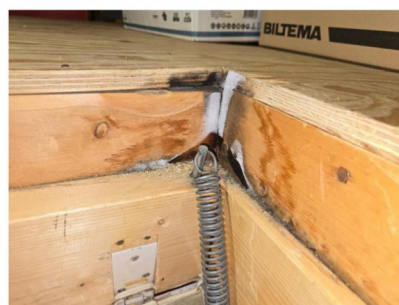
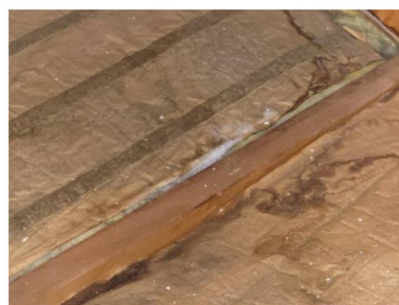
Undersida av träfiberskiva på vindsbjälklaget mikrobiellt skadat.
Fläckvis rimfrost på kallvind.
Otät bristfälligt isolerad vindslucka.

Vid kontroll av vinden uppmättes fuktvärden över kritisk fuktnivå för mikrobiell tillväxt.
Fuktkvoten i träfiberskiva på vindsbjälklag uppmättes till 18 %.

Den upptäckta mikrobiella påväxten samt rimfrosten på vinden är ett tecken på att vinden tillförs fukt inifrån bostaden.

Rekommenderar att ventilationen i boendemiljön förbättras och att vindsbjälklaget tätas. Avlägsna skadad skiva och byt eventuell skadad isolering på vindsbjälklag.

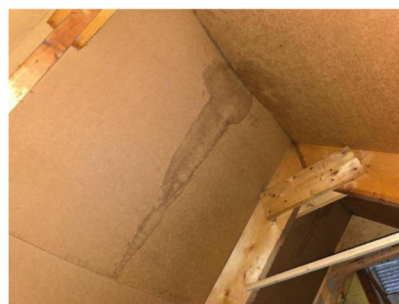
Fuktfläckar på kondensskydd av masonite.

Underlagstakets funktion är att skydda underliggande konstruktion från vatten från mindre otätheter i yttertaket eller från kondensdropp från plåttakets undersida. Det är naturligt att fuktfläckar uppstår på underlagstaket, men skulle de bli större i omfattning bör orsaken kontrolleras och åtgärdas.

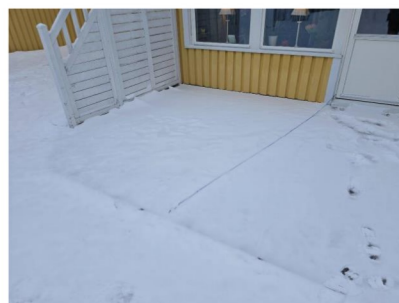
Altan var snötäckt vid besiktningen.

Då altan var snötäckt vid besiktningstillfället kunde inte besiktning genomföras.

Vi rekommenderar en kompletterande besiktning när altan är fri från snö.

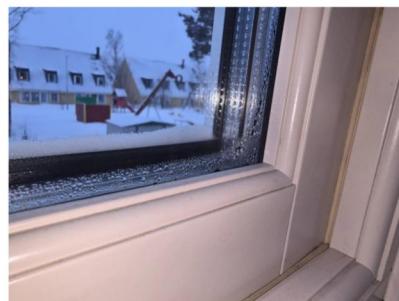
Tilluftssventiler saknas i sovrum och vardagsrum.
Kondens på insida av fönster i några rum.

En väl fungerande ventilation i huset bidrar till ett bra inomhusklimat samt minskar risken för mikrobiella skador på till exempel vinden. För att förbättra luftväxlingen i byggnaden kan ventilationen kompletteras med friskluftsventiler i sovrum och allrum (exempelvis Fresh TL100DE).

Vid osäkerhet kontakta ventilationsentreprenör.

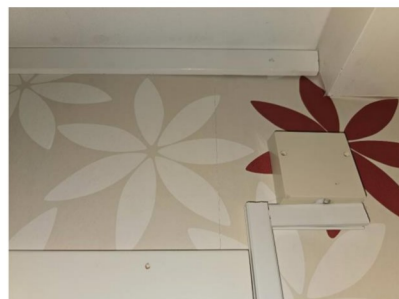
I huset förekommer normalt slitage och mindre brister allmänt så som:

-Rörelsesprickor i skivskarvar i innerväggar.

-Slitage på ytskikt.

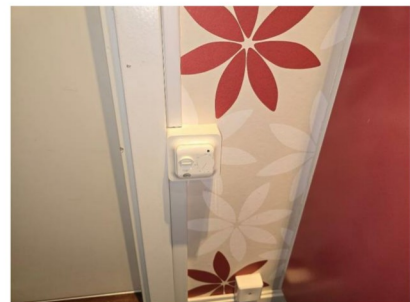
Jordfelsbrytare saknas på elgolvvärme.

När en elanläggning har utökats eller renoverats efter 2004 ska det finnas en jordfelsbrytare installerad, för att undvika personskador och brand.

Kontakta en elektriker för kontroll och åtgärd.

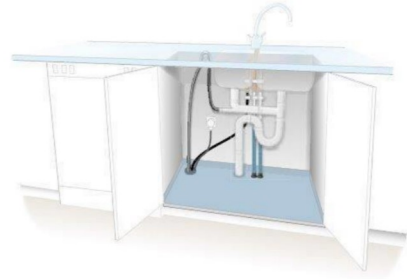
Fuktskydd saknas i diskbänksskåp.

Utan fuktskydd är det svårt att upptäcka läckage från rörledningar. Vatten kan då tränga in i omkringliggande konstruktioner och orsaka fuktskador.

För att upptäcka eventuella läckage, installera ett fuktskydd.

Kommer att monteras av säljare innan försäljning (finns inhandlat).

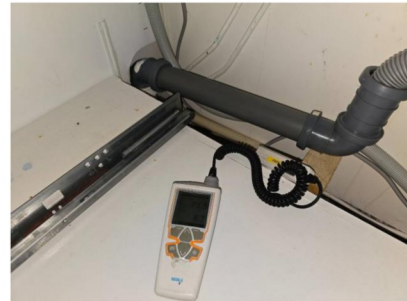
Något svalt i diskbänksskåp vid yttervägg (6,7 grader).

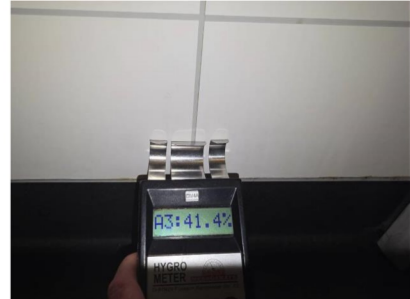
Fuktindikering i utrymmet gav förhöjda fuktindikationer på nedre del av våtrumsskiva i duschzonen. Våtrumsskiva lätt formförändrad.

Byt våtrumsskiva i duschzonen när större formförändringar uppstår.

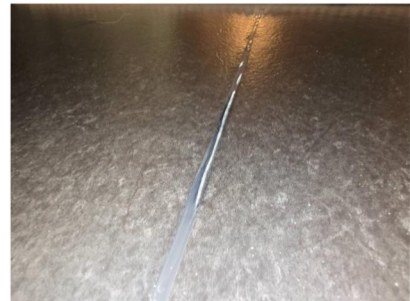
Golvbelägningens skarvar är otäta.

De öppna mattskarvarna medför att vatten kan tränga ner i omkringliggande konstruktioner med fuktskador som följd. Detta kan i sin tur leda till mikrobiella skador (angrepp av mikroorganismer).

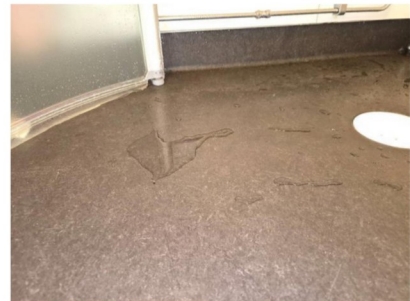
Något bristfälligt golvfall mot golvbrunnen.

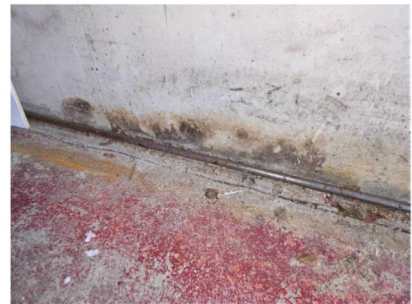
-Nedre del av vägg i del av garaget mikrobiellt skadad.
-Bristfälligt golvfall mot avlopp.
