# Besiktningsprotokoll

Försäkringsbesiktning för Anticimex Säljarförsäkrat

| Fastighetsadress:<br>Alviksvägen 24a | |

| Besiktningsdatum:<br>2025-06-16 | Protokollnummer:<br>69070595 |

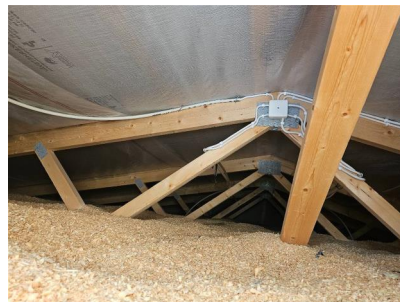
Vid kontroll av vinden uppmättes fuktvärden under kritisk fuktnivå för mikrobiell tillväxt och en normal lukt upplevdes. Fuktkvoten i takbjälkar uppmättes till 8 %.

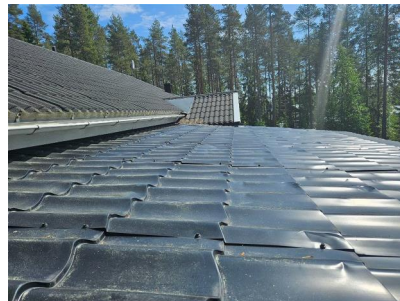
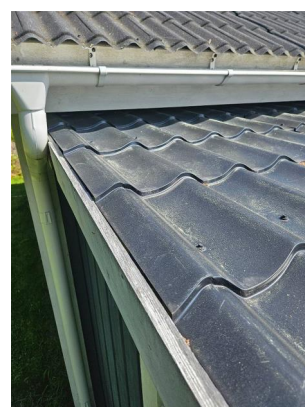
- Plåttaket har för låg lutning, bucklor och är otätt i skarvar.
- Fot- och vindskiveplåtar samt vinkelplåt mot husfasad finns inte.

Dessa brister medför en ökad risk för inläckage via taket vilket kan leda till fuktskador i omkringliggande konstruktioner.

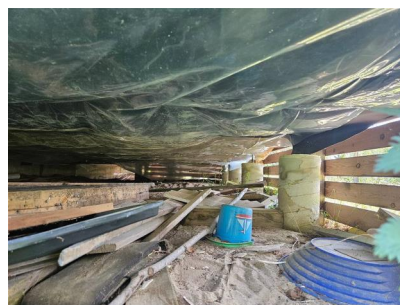
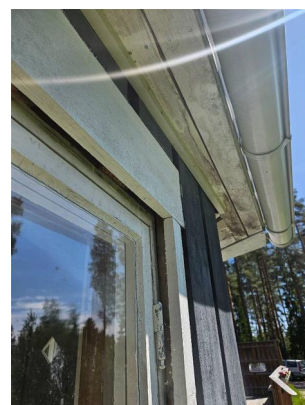
- Plintgrund med blindbotten av plastfolie.
- Bleck finns inte till 2+1-fönster.
- Takregelkonstruktion och dess bärighet ej besiktningsbar. Tak bör skottas vintertid.
- Missfärgningar/påväxt på underspikning.
- Fönster är ej monterade i våg. Trasigt fönsterglas samt kittsläpp.

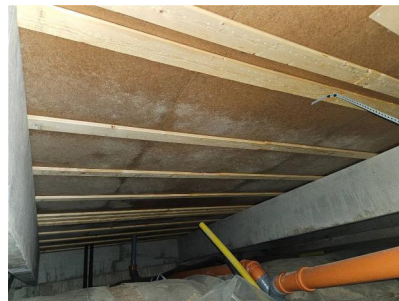
- Krypgrund med installerad kondensavfuktare (ej sorption).
- Mikrobiell påväxt finns på bjälklagets undersida.
- FK i blindbotten uppmättes till 12-15 %. Detta är under gränsvärdet för mikrobiell tillväxt men varierar med årstiderna.

Den upptäckta mikrobiella påväxten på bjälklagets undersida indikerar att grunden under delar av året är så pass fuktig att mikroorganismer utvecklas. Detta kan i sin tur leda till rötskador i konstruktionen. För att undvika detta så måste krypgrundens klimat bli torrare.

Vi rekommenderar att du installerar en krypgrundsavfuktare. Läs Anticimex faktablad om krypgrunder för tips och råd.

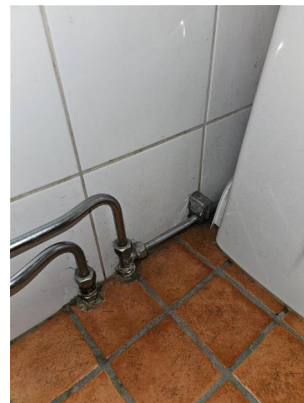
- Rörgenomföringar finns i golv nära vägg vid toalettstol samt för radiator.
- Genomföring för elledning i vägg bakom badkar.
- Golvlutning är bitvis bristfälligt utförd, bl.a. bakfall mot tröskel. Tätskiktsuppvik mot tröskel finns inte.

Dessa brister medför en ökad risk för fuktskador i omkringliggande konstruktioner vid vattenbegjutning.

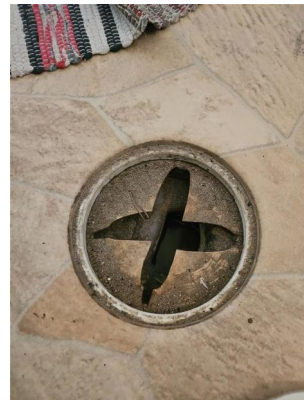
- Golvmatta är felskuren i brunn.
- Rör genomföringar i golv.

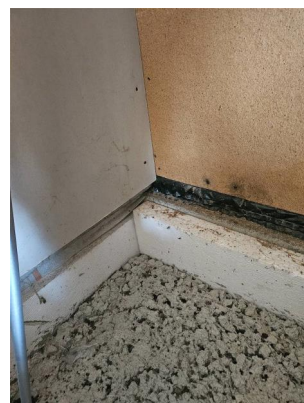
- Golvet endast grovgjutet och betonggolvet är lågt beläget. Cellplast sticker upp mot kantbalkar.
- Svårt att besiktiga mot ytterväggar p.g.a. lösöre.
- Fuktfläckar i nederkant av väggar.
