Försäkringsbesiktning

2 plans hus grundlagt med betongplatta byggt 1978 i normalt skick.

Byggnadsbeskrivning Bostadsbyggnad

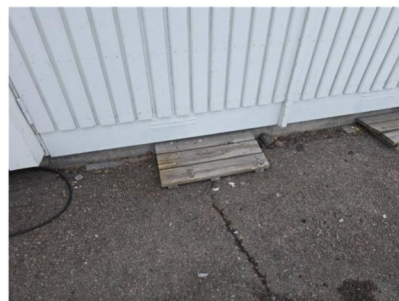
Nivåskillnad vid garageport.

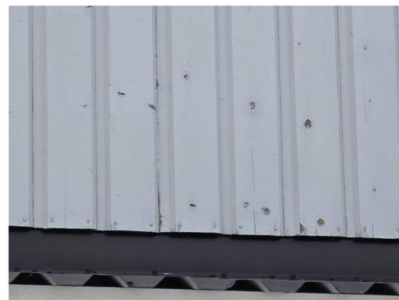
Fasad på gavel mot söder är i behov av målning.

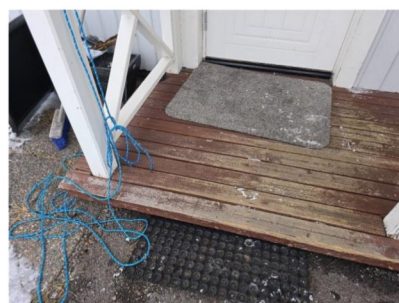
Slitage/färgsläpp på trall, pelare och överliggare på entrébro.

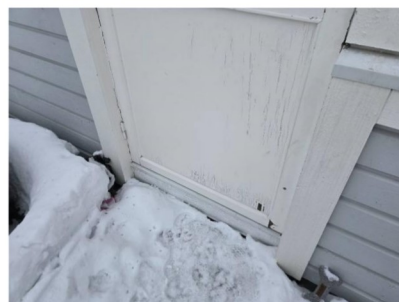
Altandörr är i behov av underhåll eller bytas ut.

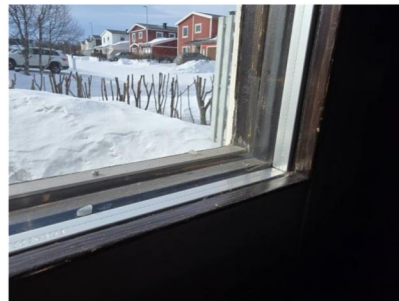
- Äldre isolerglas förekommer.
2 st anlöpta fönster i kök och sovrum 2 mot söder.

Befintliga fönster är äldre vilket betyder att tätningen mellan fönsterrutorna kan vara sämre. Detta kan leda till att missfärgning/imma kan uppstå mellan glasrutorna.

Byt isolerglaskassett på anlöpta fönster mot söder.

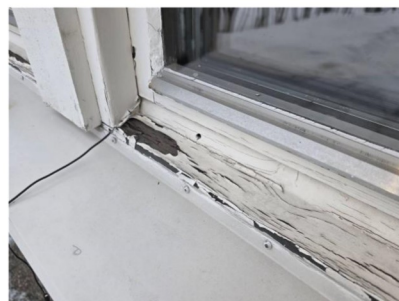
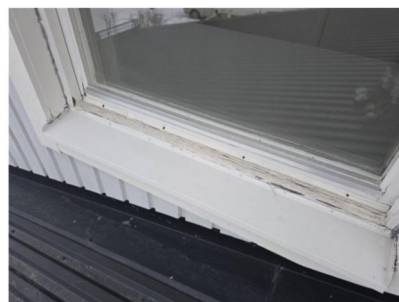
- Äldre fönster har färgsläpp och torrsprickor.

För att öka livslängden på fönster rekommenderas målning och underhåll.

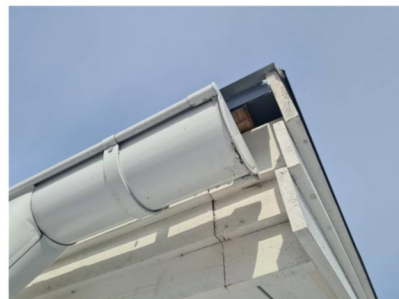
- Gavelbeslag på hängränna läcker på garaget.

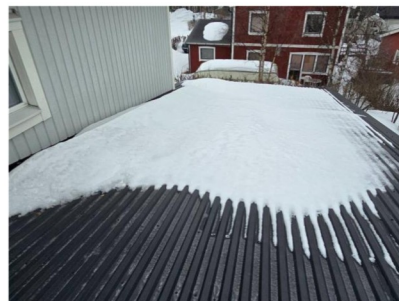
Yttertaket ovan garage var delvis snötäckt vid besiktningen.

Då yttertaket var snötäckt vid besiktningstillfället kunde inte en fullständig besiktning av taket genomföras.

Vi rekommenderar en kompletterande besiktning när taket är fritt från snö.

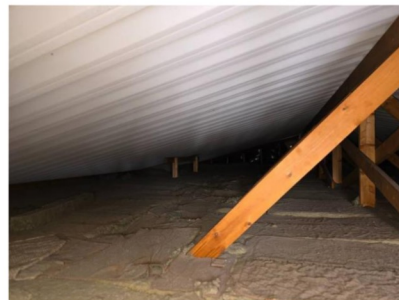
Vindsutrymmet saknar landgångar.

Vindsutrymmet kunde inte besiktas i sin helhet eftersom landgångar saknas.

Vi rekommenderar en kompletterande besiktning när landgång monterats.

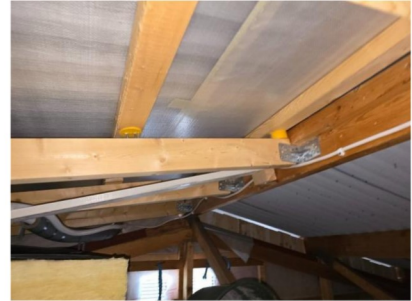
Bristfällig regling/läktning mellan takstolar.

Bedöms dock ej äventyra hållfastheten.

Skotta yttertaket ovan garage/förråd vid stora snömängder i förebyggande syfte.

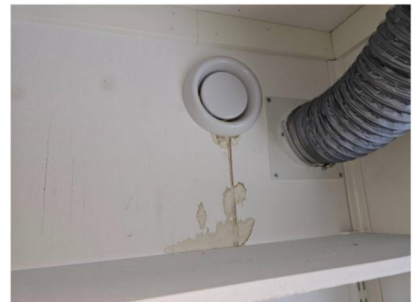
Spår av fukt från tilluftsdon.

Torrt vid inspektion.

Avlägsna kallrasspjäll på utsida och montera ventilgaller.

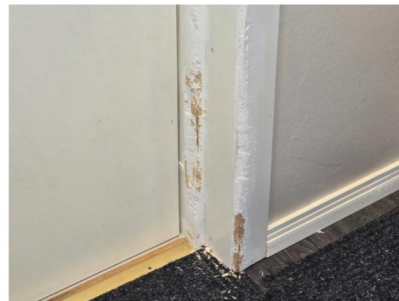
I huset förekommer normalt slitage och mindre brister allmänt så som:

- Rörelsesprickor i skivskarvar i innerväggar.
- Golvknarr förekommer.
- Slitage på ytskikt och trädetaljer.
- Lister saknas i några rum.

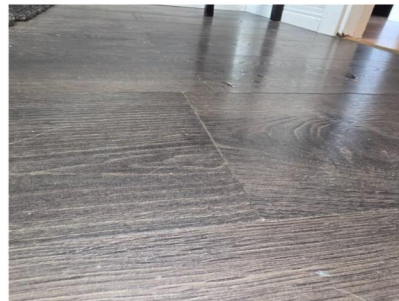
Svällda skarvar i laminatgolv från blöta snöiga skor.

Torrt vid inspektion.

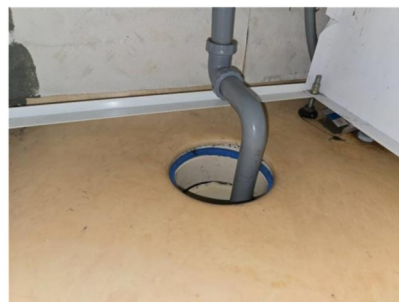
- Våtutrymmet har äldre yt-/tätskikt med brister.
- Golvmattan är lös kring golvbrunn.
- Klämring är lös i golvbrunn och tätskikt/golvmattan avslutas ovanför klämring.
- Äldre golvbrunn med förhöjningsring.
- Golvbrunn är placerad nära vägg.

Utrymmet är äldre och har passerat tiden för sin tekniska livslängd.

Renovering av utrymmet rekommenderas. Kontakta en behörig våtrumsentreprenör för en renovering.

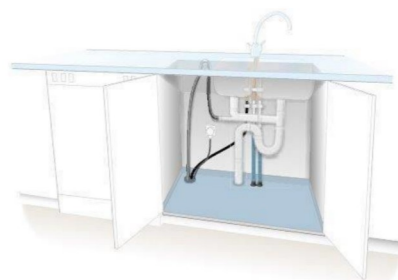
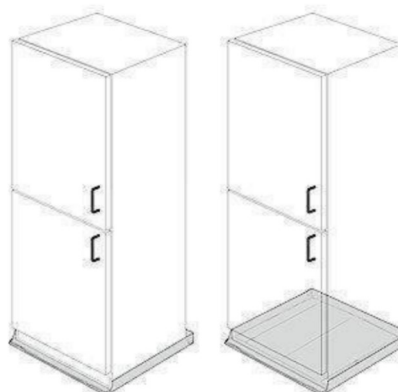
Fuktskydd saknas i diskbänksskåp och under kyl.

Utan fuktskydd är det svårt att upptäcka läckage från rörledningar. Vatten kan då tränga in i omkringliggande konstruktioner och orsaka fuktskador.

För att upptäcka eventuella läckage, installera ett fuktskydd.

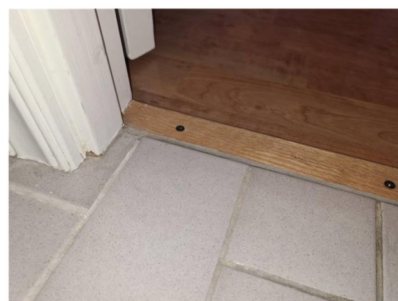
Tätskikt är ej uppviktt mot tröskel.

Risk finns för fuktskador i omkringliggande konstruktioner vid ett eventuellt läckage.

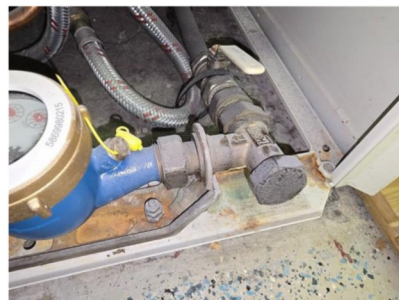
- ⚠ Avstängningsventil på vattenmätaren är av bristfällig kvalitet. Gäller Ik580/581/582.

Denna modell av avstängningsventil har haft problem där den ärgar loss, vilket kan leda till vattenskador i kringliggande konstruktioner.

Det rekommenderas att rörmokare kontaktas för byte av avstängningsventilerna (vattenmätarkopplet) till godkänd produkt.

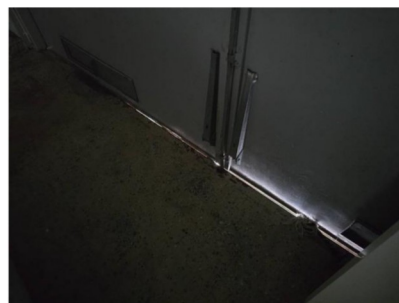
- ✎ Bristfälligt golvfall mot golvbrunnen.

- ✎ Otät garageport.

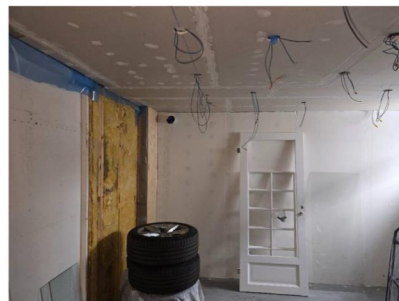
Ej färdigställt.

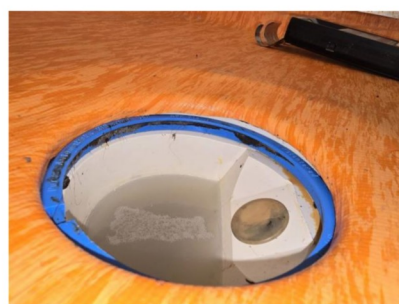
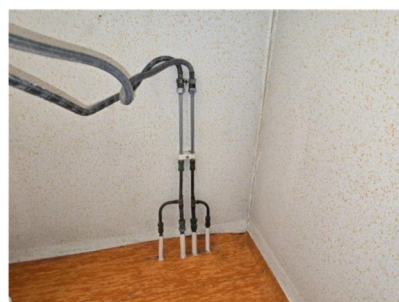
Utrymmet är i behov av renovering.

- Äldre yt-/tätskikt.
- Golvmattan avslutas ovanför klämring och klämring är lös.
- Golvmattan är lös kring golvbrunn och Rörgenomföringar.
- Äldre golvbrunn.
- Rörgenomföringar finns i golv och är otäta.
- Otäta skruvhål finns i vägg.
- Vägg är ojämn.
- Kraftigt golvknarr.
- Sprucket handfat.

Utrymmet är äldre och har passerat tiden för sin tekniska livslängd.

Renovering av utrymmet rekommenderas. Kontakta en behörig våtrumsentreprenör för en renovering. I samband med renoveringen bör omkringliggande konstruktioner kontrolleras för att upptäcka eventuella följskador.
