# Besiktningsprotokoll

Försäkringsbesiktning för Anticimex Säljarförsäkrat

| Fastighetsadress:<br>Krookskavägen 13 | |

| Besiktningsdatum:<br>2025-08-18 | Protokollnummer:<br>69181496 |

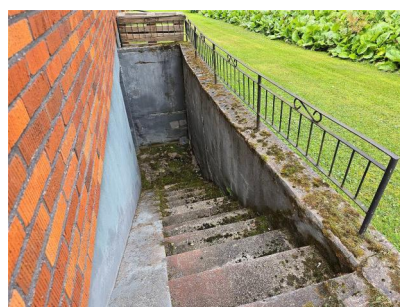
Stödmur sprucken och lutar vid källardörr..

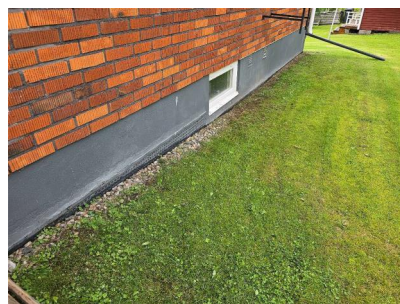
Marken något lägre närmast sockeln runt del av hus.

Fyll upp med matjord.

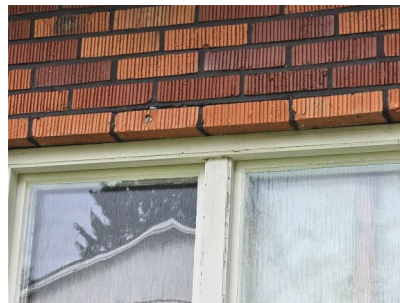
Tegel sjunkit/fog sprucken ovan fönster.

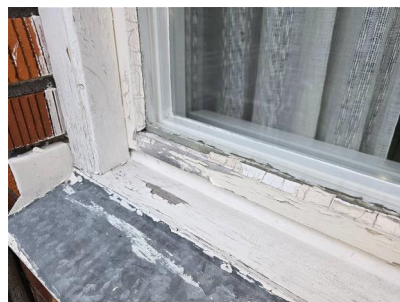
2-glasfönster är i behov av målning/underhåll.

För att öka livslängden på fönster rekommenderas målning och underhåll.

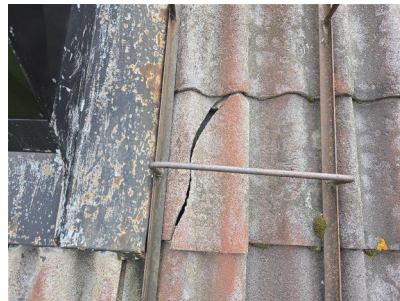
Yttertaket är äldre (sedan byggår 1963).  
-Sprucken panna vid takstege.

Takpannor, plåtdetaljer och underlagspapp har enligt vår bedömning en begränsad livslängd. Eftersom husets taktäckning är äldre har det ett minskat motstånd mot vatteninträngning. Detta i sin tur kan leda till fuktskador på träläkt och vidare ner i underliggande konstruktioner.

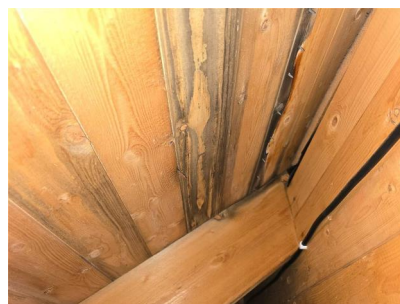
Underlagstaket har en fuktfläck i sidovinden av tidigare läckage.

Oklart om orsak åtgärdats. Torrt vid inspektion.

Fuktfläckar kan bero på olika saker, och kan vara ett tecken på en tidigare eller ett pågående läckage.

Vi rekommenderar kontakt med takläggare för kontroll om orsak åtgärdats.

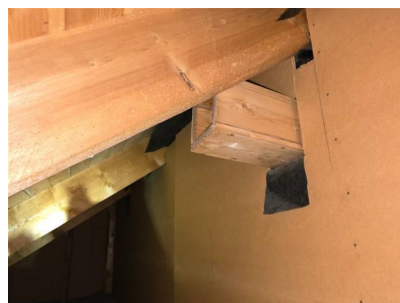
Ventilationskanaler från rum på övre plan avslutas på kallvinden.

Risk för mikrobiella skador på kallvinden om fukt från boendemiljön tränger ut på kallvinden vintertid.

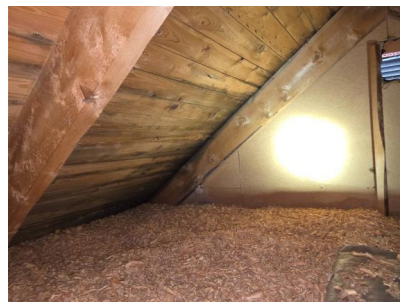
Mindre mängd mikrobiell påväxt finns på underlagstaket vid gavelspetsar.

Detta är ett tecken på att vinden har tillförts fukt inifrån bostaden.

För att komma tillrätta med detta kan fukttillförseln inifrån bostaden behöva minskas. Det kan göras genom att ventilationen i bostaden förbättras samt att eventuella otätheter i vindsbjälklaget (tak-/väggvinklar, taklucka med mera) tätas. Läs Anticimex faktablad om uppvärmda vindsutrymmen för tips och råd.

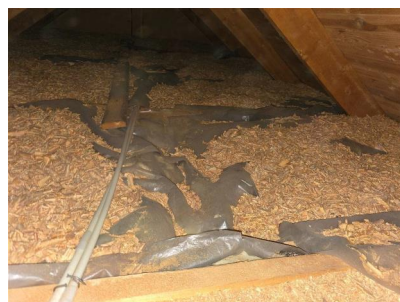
Plast monterad på kalla sida av isoleringen på liten del av vindsbjälklaget.

Risk för fukt och mikrobiella skador under plastfolien.

Avlägsna plastfolien på kalla sidan av isoleringen.

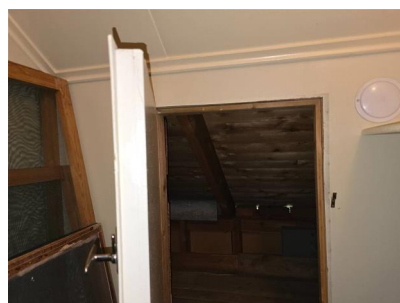
Otäta bristfälligt isolerade luckor till kallvinden.

Täta (med tätningslister) och isolera luckor.

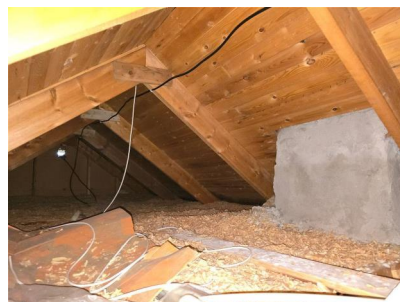
Vid kontroll av vinden uppmättes fuktvärden under kritisk fuktnivå för mikrobiell tillväxt och en normal lukt upplevdes. Fuktkvoten i underlagstak/takbjälkar uppmättes till 10 %.

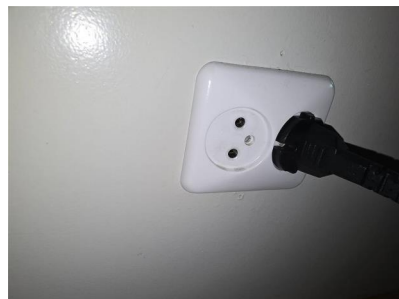
Vägguttag som saknar petskydd förekommer.

Petskydd i vägguttagen ökar elsäkerheten i hemmet.

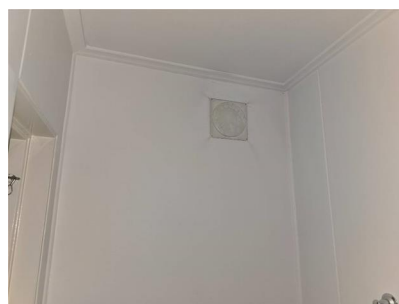
Frånluftsventilation finns ej.

Fläkt i friskluftsventil rekommenderas.

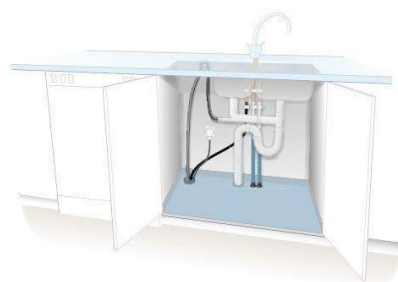
Fuktskydd i diskbänksskåp otätt.

Utan fuktskydd är det svårt att upptäcka läckage från rörledningar. Vatten kan då tränga in i omkringliggande konstruktioner och orsaka fuktskador.

För att upptäcka eventuella läckage, installera ett fuktskydd eller täta befintlig fuktskydd.

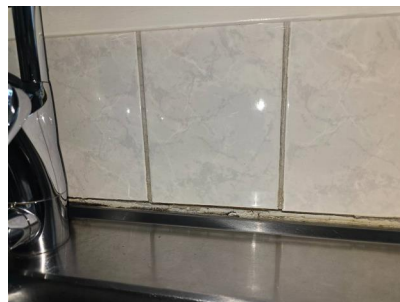
Kakel på vägg ovan diskbänk löst.

Kaklet monterat på träfiberskiva.

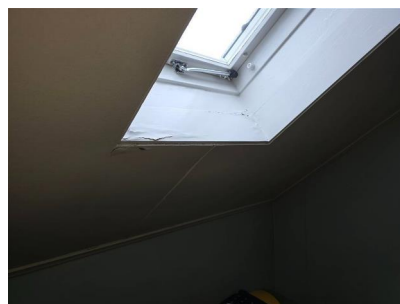
Spår av mindre mängd fukt under takfönster (troligen kondens vintertid).

Torrt vid inspektion.

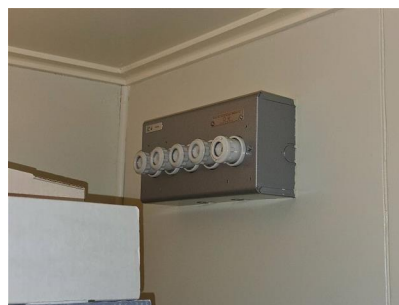
Gruppförteckning över elcentralen saknas.

"Gruppförteckning" är en lista som ska vara placerad vid elcentralen. Den visar vilka säkringar som är anslutna till vilka armaturer, vägguttag och apparater. Den är också till för att underlätta vid felsökning och elarbeten.

Kontakta en elektriker för att upprätta en gruppförteckning som placeras i närheten av elcentralen.

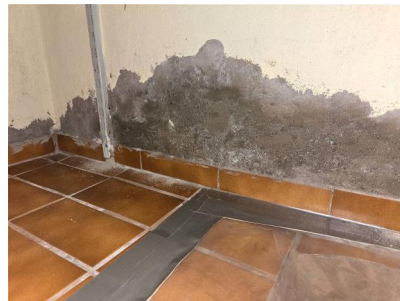
-Inga problem med husets dränering/utvändigt fuktskydd upptäckt. Fukt tränger upp från marken i mitten av källaren runt matkällare/hobbyrum men detta bedöms inte orsakas av bristfällig dränering.

Fukt tränger upp från marken upp i betongväggar i mitten av källaren runt matkällare/hobbyrum.

Höga fuktindikationer på nedre del av betongväggar.

Undvik fukt känsliga material vid/mot fuktiga betongväggar.

För att åtgärda detta är det möjligt att man måste bila upp golv och isolera.

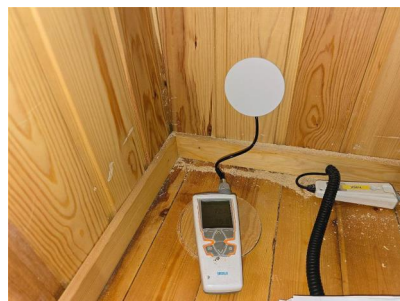
Vid kontroll av golv- och väggkonstruktionen uppmättes fuktvärden under kritisk nivå för mikrobiell tillväxt och normal lukt upplevdes.

Grundläggningen i gillestugan består av en betongplatta på mark utan underliggande isolering och med ett uppreglat golv dikt an betongen samt påreglade väggar.

Mät punkt 1. Stor provhålb i golv i gillestugan. Fuktkvoten uppmättes till 14% i regel i provhål.

Mät punkt 2 i vägg i gillestuga. Relativa fuktigheten uppmättes till 73%.

Mät punkt 3 i vägg i hobbyrum. Fuktkvoten uppmättes till 16% i regler i vägg.

Befintlig golvkonstruktion och eventuella väggsyllar riskerar att drabbas av fuktskador på grund av naturlig fuktpåverkan. Detta i sin tur kan leda till mikrobiella skador (angrepp av mikroorganismer) som kan resultera i att mikrobiell lukt sprids till boendemiljön.

Det finns risk för mikrobiell tillväxt om den relativa fuktigheten (RF) i den omgivande luften är över 75 %. I furuvirke motsvarar det en fuktkvot (FK) på 17 %.

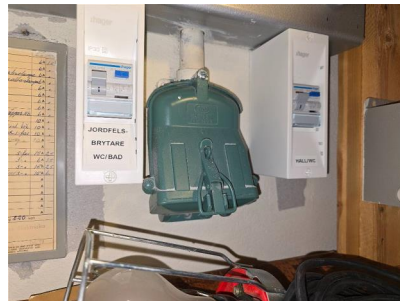
3-fasuttag i metall finns.

Denna typ av uttag tillverkas inte längre då de anses medföra en stor risk för personskada.

Kontakta en elektriker för kontroll och åtgärd.

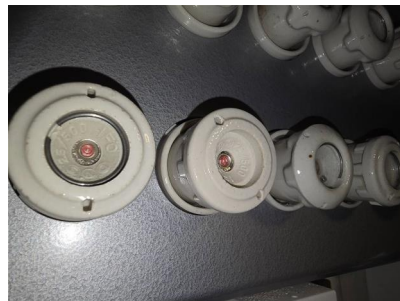
Skyddsglas saknas på propphuv.

Montera skyddsglas i säkringshuvarna, alternativt byt ut dem.

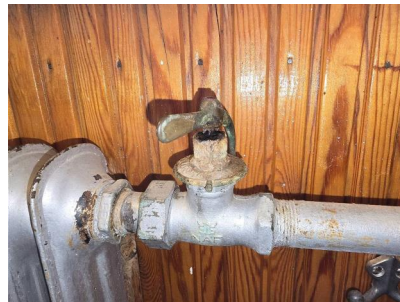
Mindre läckage från äldre radiatorvred.

Kontakta rörmokare.

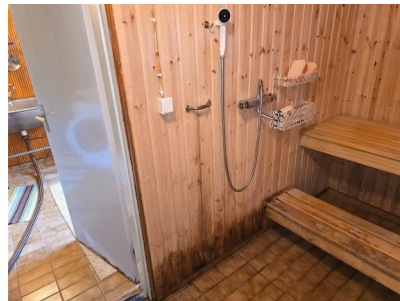
-Strömbrytare i duschzonen.  
Kontakta elektriker.

-Bastupanelen fuktskadad.

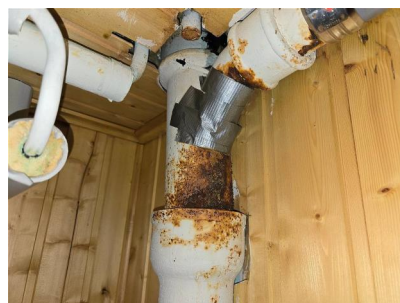
Rostangripet avloppsrör av gjutgärn.

Kontakta rörmokare.

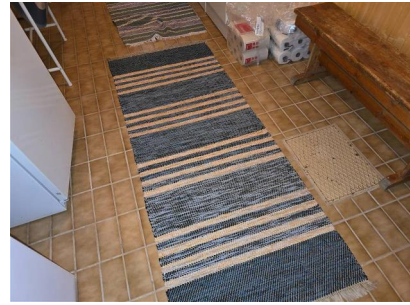
Klinkersgolvet har släppt från underlaget av betong.

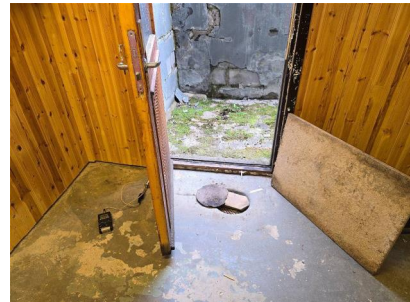
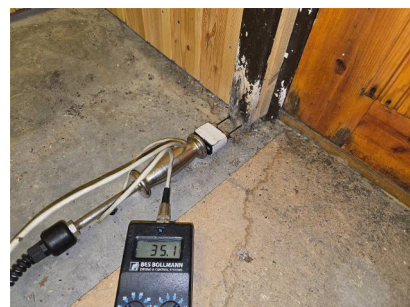
-Fuktskada runt ytterdörr i hobbyrum i källaren. Mikrobiell lukt upplevdes i hobbyrummet. Vatten har nyligen trängt in utifrån. Troligen då golvbrunnen utanför ytterdörren är full i skräp.

Mikrobiell lukt i hobbyrum.

Fuktskada runt ytterdörr. Vatten utifrån trängt in via dörr. Golvbrunn utanför ytterdörr full i skräp.

Höga fuktvärden i foder och tröskel på dörr.

Rensa golvbrunnen utanför ytterdörr och byt ut fuktskadat material.

Vid osäkerhet kontakta Anticimex fuktutredare.

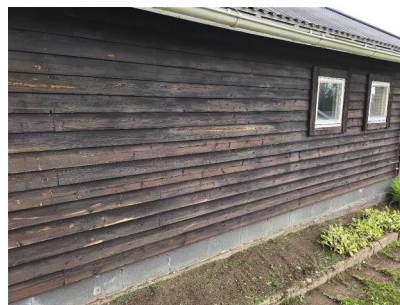
-Fasad, fönster, vindskivor och garageport i behov av målning/underhåll.
