# Besiktningsprotokoll

Försäkringsbesiktning för Anticimex Säljarförsäkrat

| Fastighetsadress:<br>Bergsgatan 11 | |

| Besiktningsdatum:<br>2026-06-15 | Protokollnummer:<br>69750215 |

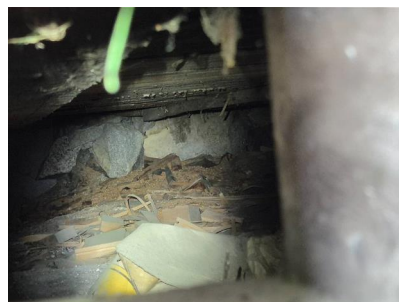
Vid kontroll av konstruktionen i kryppgrund uppmättes fuktvärden under kritisk fuktnivå för mikrobiell tillväxt och normal lukt upplevdes.

Begränsad kontroll via ventiler i sockel och från matkällare är utförd.

Fuktkvoten i trossbotten uppmättes till 14 %.

Organiskt material (byggspill) finns på markytan.

Detta rekommenderas att städas ut om en lucka installeras.

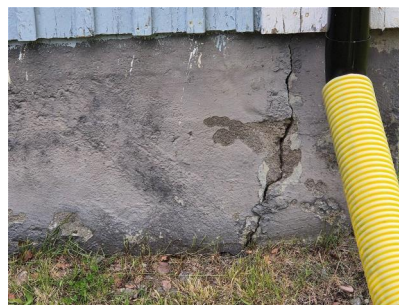
Sprickor i sockel bör tätas för att undvika frostsprängning.

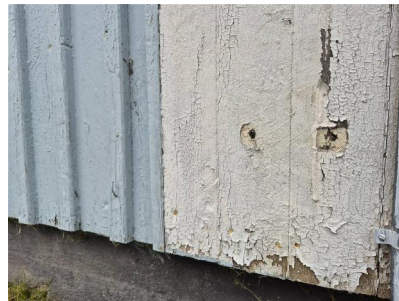
Färgsläpp och målningsbehov förekommer på panel och trädetaljer, i samband med underhåll bör eventuellt rötskadat material bytas ut.

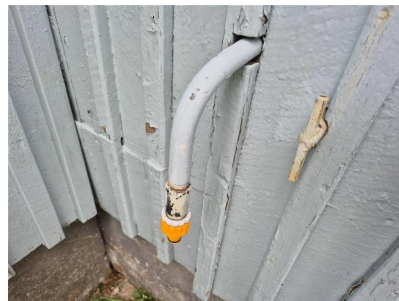
Äldre ej frostsäker vattenutkastare är inte i bruk.

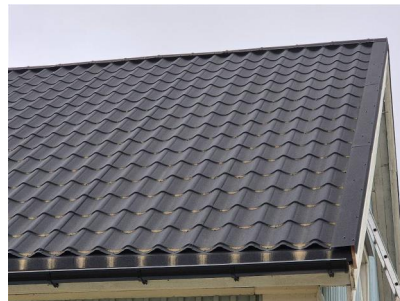
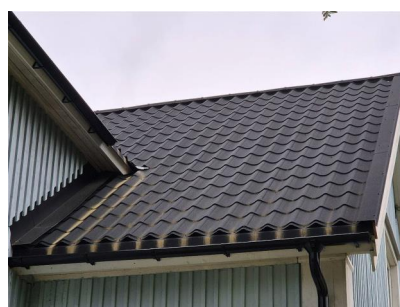
Taket besiktades från mark.

Sandat, skruvat plåttak.

Inget att notera.

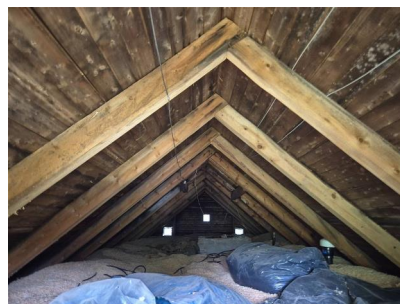
Vid kontroll av vinden har fuktvärden under kritisk fuktnivå för mikrobiell tillväxt uppmätts, dock finns mikrobiell påväxt på underlagstak.

Den upptäckta mikrobiella påväxten på underlagstaket är ett tecken på att vinden har tillförts eller tillförs fukt inifrån bostaden.

Skorsten är riven upptill och avslutas nu på vinden. Detta behöver tätas och ledas ut så att inomhusluft ej tar sig in på vinden. Missfärgningar uppstod innan skorstenen revs. Köksfläkten är kopplad in i skorsten.

För att komma tillrätta med detta kan fukttillförseln inifrån bostaden behöva minskas. Det kan göras genom att ventilationen i bostaden förbättras samt att eventuella otätheter i vindsbjälklaget (tak-/väggvinklar, taklucka med mera) tätas. Läs Anticimex faktablad om ouppvärmade vindsutrymmen för tips och råd.

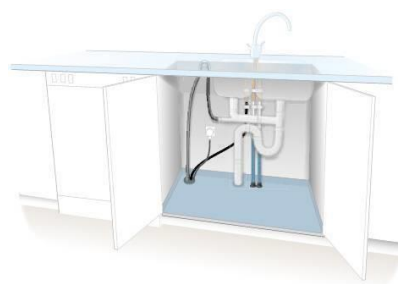
Fuktskydd saknas i diskbänksskåp och under kyl/frys.

För att upptäcka eventuella läckage, installera ett fuktskydd.
