## Försäkringsbesiktning

### Byggnadsbeskrivning Bostadsbyggnad

## Besiktningsutlåtande

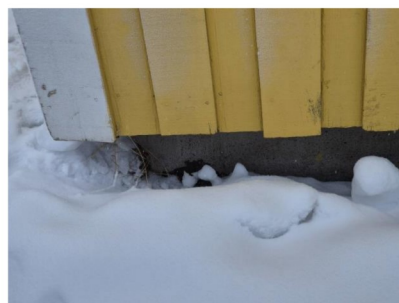
Skada noterades i sockel.

Snötäckta ytor till största del.

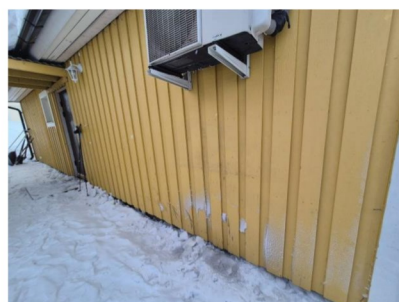
Kondens-/avfrostningsvatten från luftvärmepumparnas utedel leds inte bort från fasad/husgrunden.

För att minska fuktbelastningen på fasad och grund rekommenderas att kondens-/avfrostningsvatten leds bort.

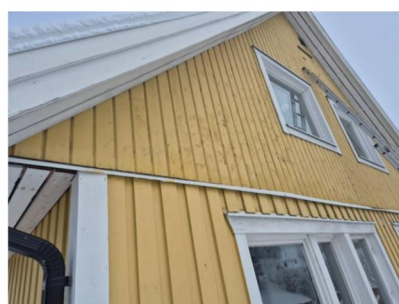
-Fasadpanelen är i behov av målning/underhåll.

-Torrspäckor förekommer.

För att öka livslängden på fasadbeklädnaden rekommenderas målning och underhåll.

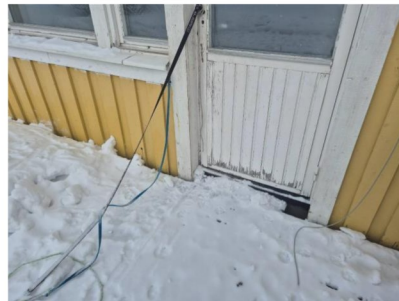
Altandörr i behov av större underhåll/byte.

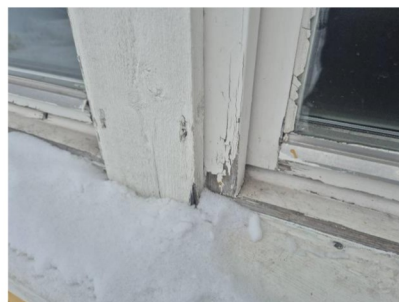
- Fönster är i behov av målning/större underhåll, i varierande omfattning.
- Fönsterkitt som släppt/spruckit förekommer.
- Frost noterades mellan kopplade rutor i ett fönster på övre plan.

Fönsterbågar och fönsterkarmar där målningsbehov finns riskerar att få fukt- och rötskador på grund av sämre vattenavvisande förmåga.

För att öka livslängden på fönster rekommenderas målning och underhåll.

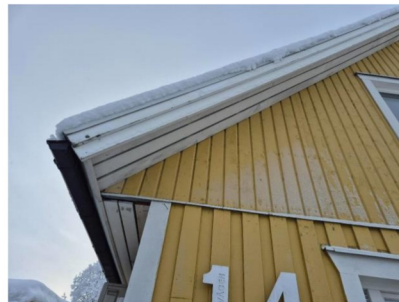
Vindskivor i behov av målning/underhåll.

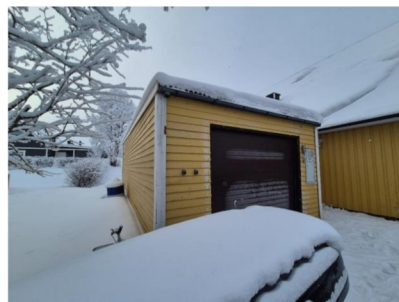
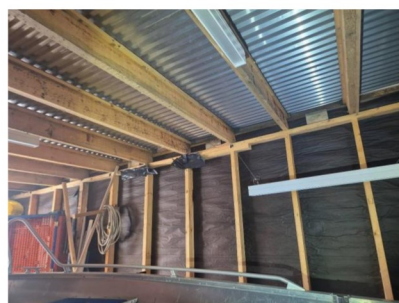
Garage i behov av renovering både in- och utvändigt, brister noterades, så som:

- Påbörjat rivning invändigt, så som innerväggar, innertak och isolering pga läckage.
- Avvikande/kemisk lukt känns i garaget.
- Låglutande tak med taktäckning av plåt.
- Fasadpanel och övriga träkonstruktioner så som fönster och vindskivor i behov av underhåll/renovering. Stående fjällpanel på baksidan av garaget.
- Stuprör finns ej.
- Golvbrunn finns ej i garaget.

Vi rekommenderar kontakt med byggare för en fördjupad undersökning för att få de rätta åtgärdsförslagen.

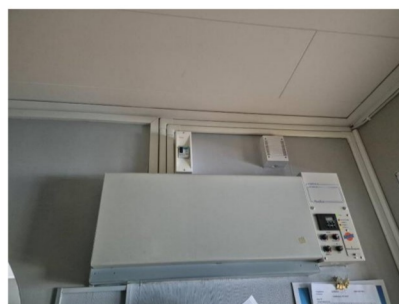
Jordfelsbrytare finns, dock osäkert vilka delar den betjänar.

(Jordfelsbrytare ska finnas över elgolvvärme).

Kontakt med elektriker rekommenderas för att kontrollera vilka delar den betjänar.

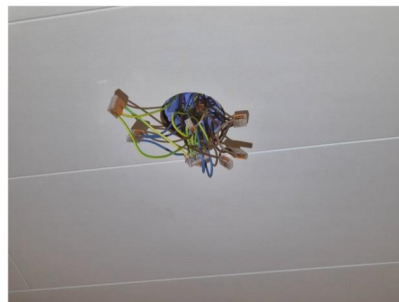
- Slitage förekommer på ytskikt.
- Ojämna, lätt sviktande golv noterades på övre plan.
- Eldoslock saknas i tak på några ställen.

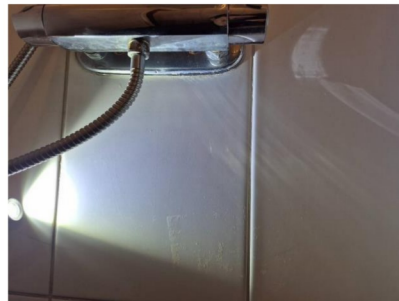
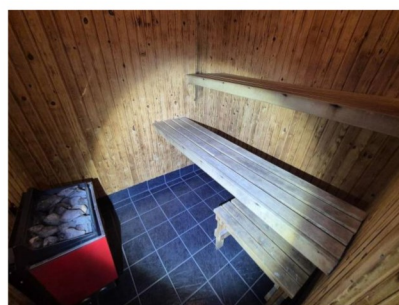
- Ytliga revor noterades i kakel.
- Golvbrunn finns ej i bastun.

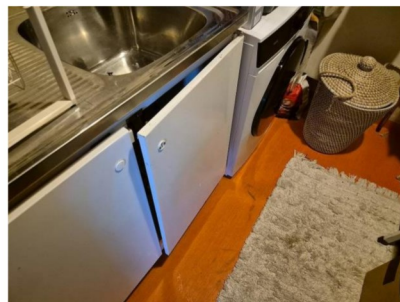
Limmad plastmatta finns på betongplattan.

På grund av naturlig fuktpåverkan från mark kan plastmattan att släppa från underlaget. Mattan och limmet kan också avge en kemisk lukt som sprids till boendemiljön.

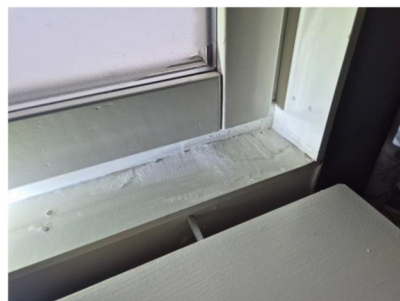
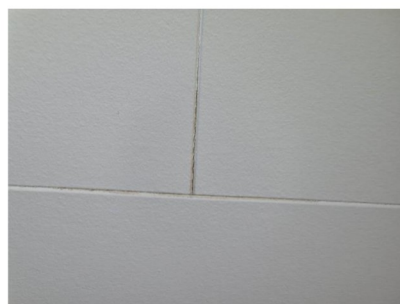
- Fönstersmyg har svällt, se info på muntliga upplysningar.
- Mindre ljus fuktfläck i innertaksskarv.

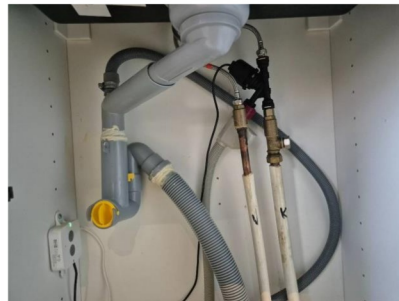
Upphängningsbygel saknas på avloppslang från diskmaskinen.

För att hindra brott på avloppsslang rekommenderas komplettering av upphängningsbygel.

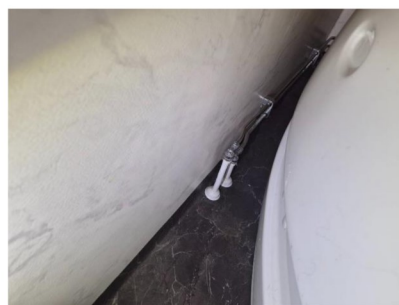
Rör genomföringar finns i golv.

Rör genomföringar i golvet medför en ökad risk för att vatten tränger ner i omkringliggande konstruktioner och orsakar fuktskador.

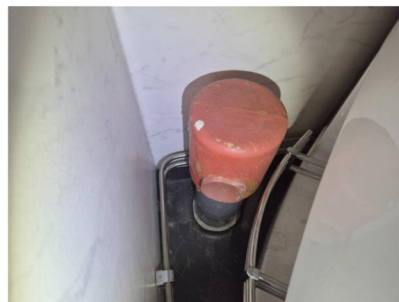
Avloppslukt känns i utrymmet från avluftning.

Kontakt med rörmokare rekommenderas.
