Besiktningssprotokoll

Försäkringsbesiktning för Anticimex Säljarsförsäkrat

Fastighetsbeteckning: Alvik 65:2	
Fastighetsadress: Pellvägen 34B	
Postnummer: 975 93	Ort: Luleå

Besiktningdatum: 2026-03-18	Protokollnummer: 69582718
Temperatur: 2 °C	Väderlek: Mulet
Tekniker: John Sandbladh	
E-post: john.sandbladh@anticimex.se	
Kontor: Piteå	
Närvarande: Säljare

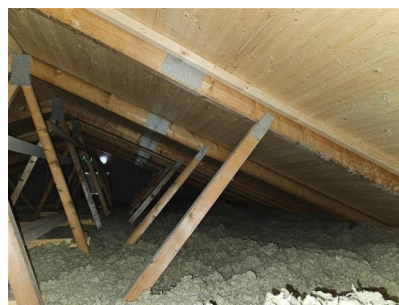
Vid kontroll av vinden uppmättes fuktvärden under kritisk fuktnivå för mikrobiell tillväxt och en normal lukt upplevdes. Fuktkvoten i underlagstak/takbjälkar uppmättes till 10 %.

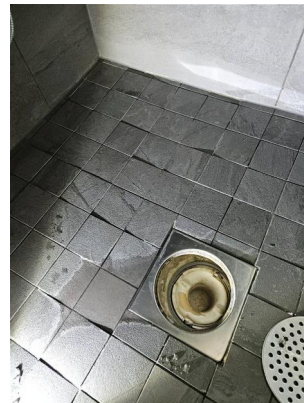
- Fogsprång mellan klinkerplattor med bristfällig lutning. Detta påverkar avrinningen.

- Golvbrunn ej centrerad under slukrist.
