# Besiktningsprotokoll

## Försäkringsbesiktning för Anticimex Säljarförsäkrat

| Fastighetsadress:<br>Germandövägen 37 | |

| Besiktningsdatum:<br>2026-02-20 | Protokollnummer:<br>69560047 |

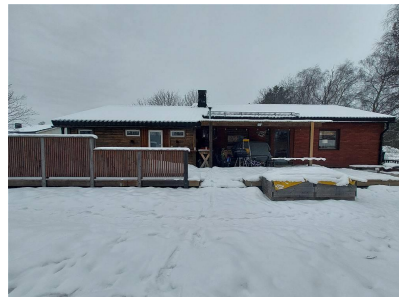
Eftersom altan och mark var snötäckt kunde inte besiktning av dessa delar genomföras.

Snötäckta ytor.

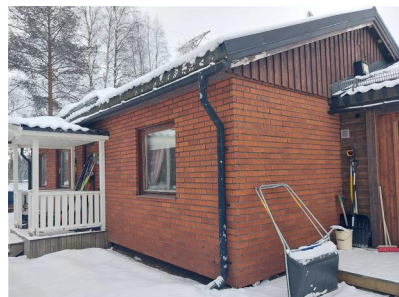
-Gavlarna på huset och vindskivor är i behov av målning/underhåll då färgsläpp och torrsprickor finns. Färgen har blivit något matt, främst mot framsidan.

-En bräda på underspikning har släppt på baksidan.

Tegelfasaden, Inget att notera.

För att öka livslängden på fasadbeklädnaden rekommenderas målning och underhåll.

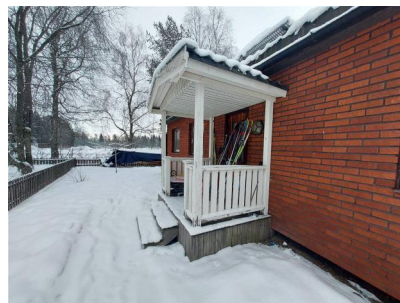
Hängränna saknas på entrébro.

Trädetaljer kring entrébro är i behov av varierad målning/underhåll då färgsläpp och torrsprickor finns.

När hängrännor saknas utsätts fasad och grund för ökad fuktbelastning i omkringliggande konstruktioner. Rekommenderar montering av takavattning kring entrébro.

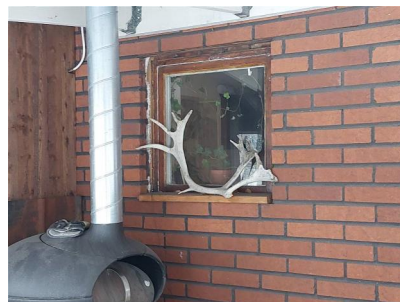
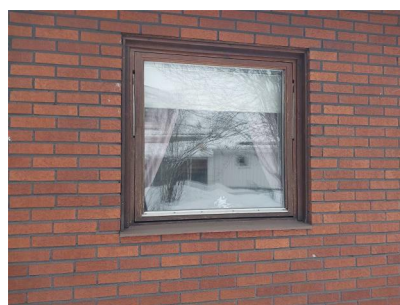
- Salning(fönsterfoder saknas runt ett fönster (tvättstugan).

- Äldre fönster är i behov av målning/underhåll få färgsläpp förekommer.

Isolerglas är äldre.

Befintliga fönster är äldre vilket betyder att tätningen mellan fönsterrutorna kan vara sämre. Detta kan leda till att missfärgning/imma kan uppstå mellan glasrutorna.

För att öka livslängden på fönster rekommenderas målning och underhåll.

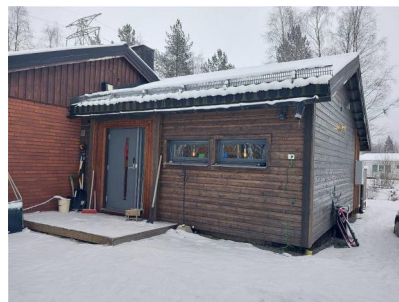
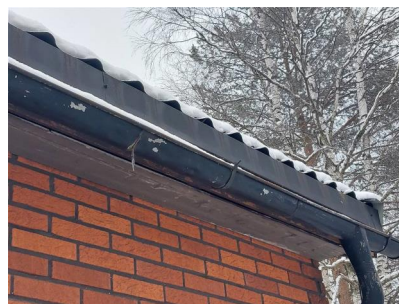
Lokala brister finns med takavattningen, t ex:

- Stuprör saknas på framsidan av ekonomidelen.
- Mindre skarv finns på hängränna på baksidan.
- Markrör har släppt från ett stuprör mot baksidan.

Eftersom lokala brister finns med takavattningen utsätts fasaden och grunden för ökad fuktbelastning, vilket i sin tur kan leda till fuktskador i bakomliggande konstruktioner.

Rekommenderar att se över takavattningen kring huset.

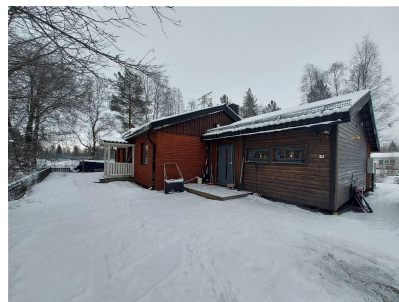
Yttertaket på hus var snötäckt vid besiktningen.

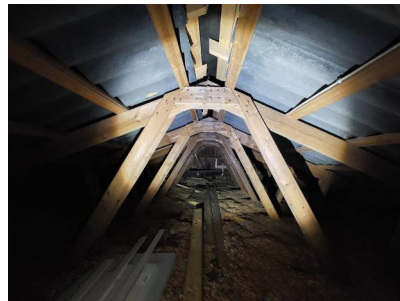
Underlagstak/kondensskydd saknas på vinden men gamla yttertaket finns kvar under nuvarande plåttak.

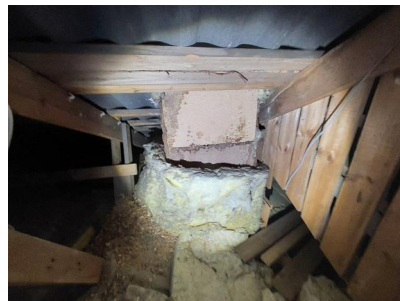
- Äldre fuktfläckar, svälld skiva finns kring ventilations schakt. Torrt vid kontroll. Bedöms inte påverka vinden i någon större omfattning i dagsläget.

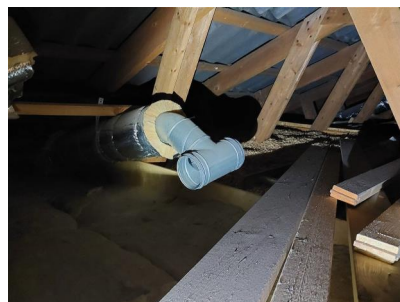
- Ej färdigställda ventilationskanaler finns på vinden.

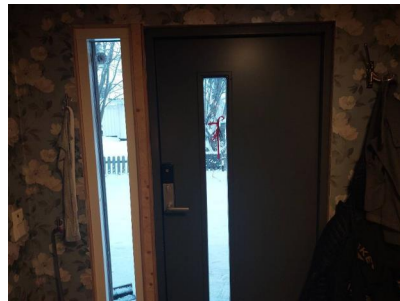
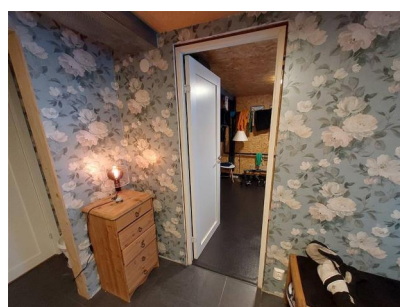
Ej färdigställda estetiska renoveringar, så som:

- Salning saknas kring enstaka dörrar och kring sidoljus i hallen.
- Enstaka lister saknas mot golv i tex hall.
- Eldoslock saknas på flera ställen.

- Tilluftssventiler saknas i allrum och sovrum.

Rekommenderar tilluft till boutrymmen. Vid frågor, kontakta fackman.

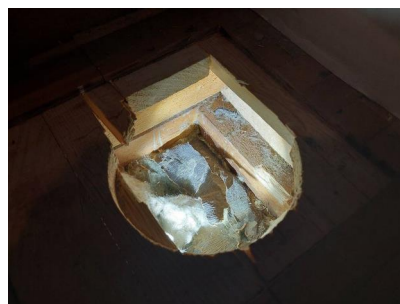
Vid kontroll av äldre uppreglade golvkonstruktion som finns i samtliga sovrum, passage, Wc och lilla hallen uppmättes inga förhöjda fuktvärden och normal lukt upplevdes i huset och vägg-/golvvinklar.

Befintligt äldre provhål finns i sovrum 3 mot yttervägg och där uppmättes relativa fuktigheten till 39% vid 5 grader. Fuktkvot uppmättes till 12% i ingjuten regel. Rötskyddsbehandlat trä finns mot syllar och ingjutna reglar.

Mät punkt 1 mellan passage och kök i under tröskel uppmättes relativa fuktigheten till 29% vid 20 grader.

Befintlig äldre golvkonstruktion och väggsyllar riskerar att drabbas av fuktskador på grund av naturlig fuktpåverkan. Detta i sin tur kan leda till mikrobiella skador (angrepp av mikroorganismer) som kan resultera i att mikrobiell lukt sprids till boendemiljön. Om väggsyllarna är tryckimpregnerade kan även en kemisk lukt förekomma.

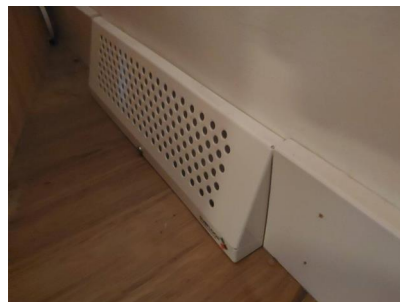
Nivellgolvkonstruktion. Går ej att göra provhål pga vattenburen golvvärme. Finns i kök och matplats.

- Mät punkt via luftintag i allrum uppmättes relativa fuktigheten till 16% vid 28 grader. Normal lukt känns i utrymmet och kring väggdon.

Obs! Golv ventilation är inte i drift och inkopplad i dagsläget.

Syftet med denna installation är att skapa en torrare miljö i golvkonstruktionen och förhindra att avvikande lukter når bostaden. En förutsättning för att installationen ska uppfylla sitt syfte är att fläkten är i kontinuerlig drift samt att tryckförhållandena i bostaden eller golvkonstruktionen inte förändras.

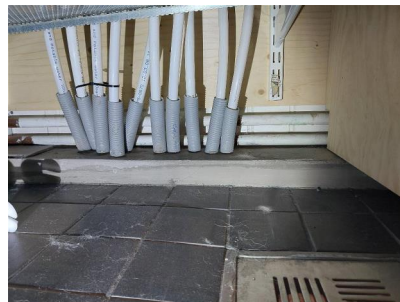
Golvvärmeslingor finns monterade via ingjuten klack.
