Försäkringsbesiktning

Byggnadsbeskrivning Bostadsbyggnad

Besiktningens utlåtande

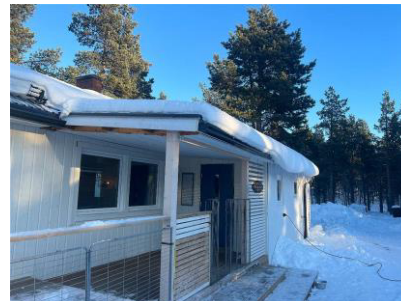
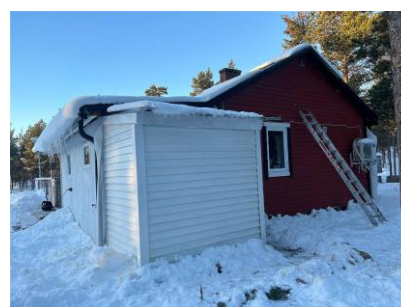
Utvändigt / Entrébro och altan

-Låglutande tak har fel taktäckning på entrébro/utbyggnad.

Låglutande plåttak förekommer även på pumphus/teknikrum.

Taktäckningen av plåt är inte anpassad till taklutningen. Risk finns för läckage med fuktskador som följd.

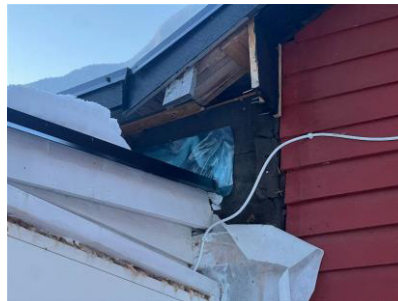
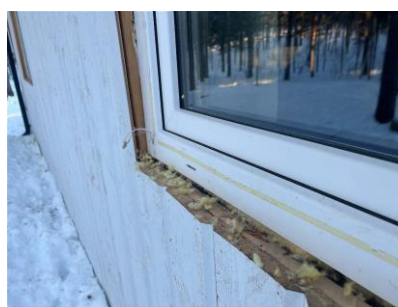
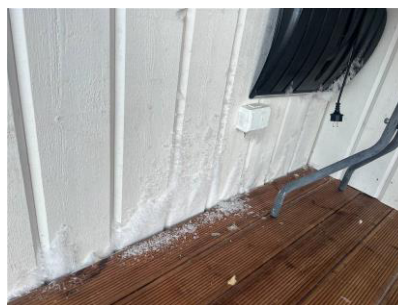
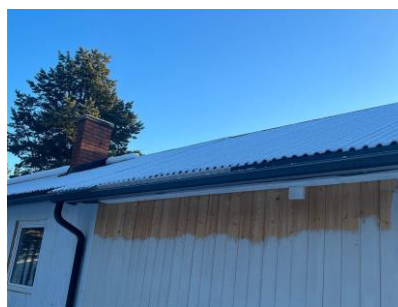
Utvändigt / Fasad

Mycket utvändigt är ej färdigställt, bland annat:

- Otätheter/ej färdigställt i hörn efter byte av fasadpanel.
- Ej färdigställt kring fönster och dörrar, otätheter förekommer. Fönsterbleck finns ej.
- Fasadpanel ej färdigmålad, endast grundmålad. Del av fasad ej målad alls.
- Otätheter/ej färdigställt där pumphus/teknikrum möter husfasad.
- Frostar på fasadpanel under entrétag.
- Äldre fasadpanel (ena gaveln) i behov av målning/underhåll.
- Takfotsplåt saknas delvis.
- Ej färdigställt pumphus in- och utvändigt.
- Stuprör och hängrännor saknas på pumphus.

Kontakt med byggare rekommenderas för kontroll av omkringliggande konstruktioner och färdigställande.

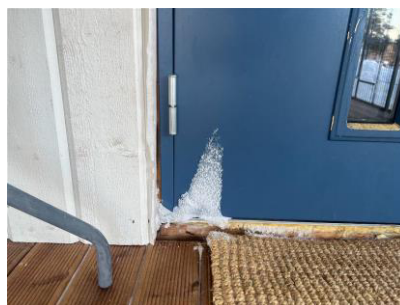
Utvändigt / Dörrar

Dörr är otät.

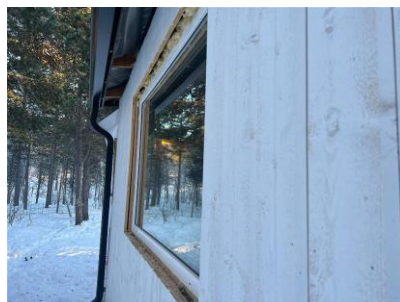
Utvändigt / Fönster

Ej färdigställt runt fönster, se mer info på fasad.

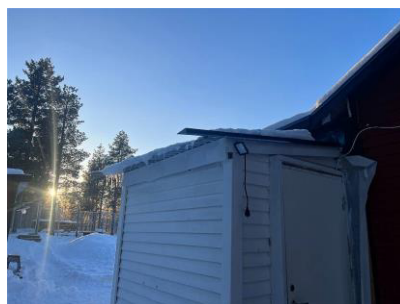
Utvändigt / Hängrännor / Stuprör

Stuprör och hängrännor saknas på teknikrum/pumphus.

Detta innebär ökad fuktbelastning på fasad och sockel vilket kan leda till fuktrelaterade skador.

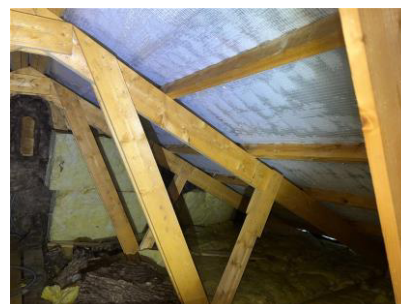
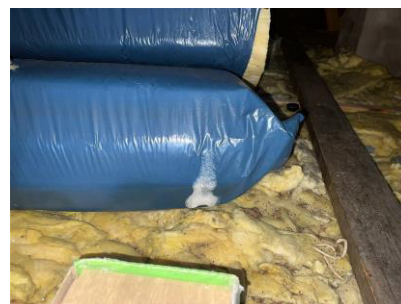
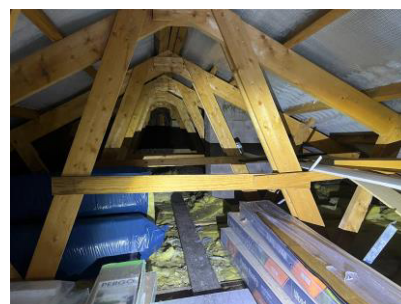
Utvändigt / Vind

-Frost förekommer på underlagstak.

-Vindsutrymme finns ej över utbyggnad, dock noterades rimfrost även på underlagstaket ovanför utbyggnad via husvinden.

-Frost noterades även på säck som ligger inne på kallvinden.

Detta kan vara ett tecken på att vinden tillförs fukt inifrån bostaden. Observera att besiktning av bostadens ventilationssystem inte har ingått i uppdraget.

För att komma tillrätta med detta kan fukttillförseln inifrån bostaden behöva minskas. Det kan göras genom att ventilationen i bostaden förbättras samt att eventuella otätheter i vindsbjälklaget (tak-/väggvinklar, taklucka med mera) tätas. Läs Anticimex faktablad om oppvärmda vindsutrymmen för tips och råd.

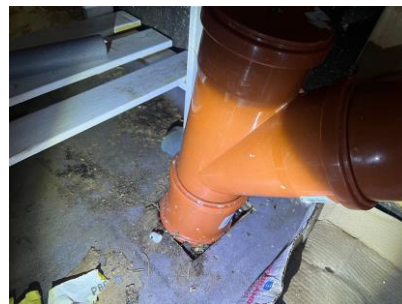
Utvändigt / Teknikrum/Pumphus

-Otätheter i golvbeklädnad vid genomföringar.
-Golvmatta ej uppviktt mot stos.

Detta innebär ökad risk för fuktrelaterade skador vid ett eventuellt läckage.

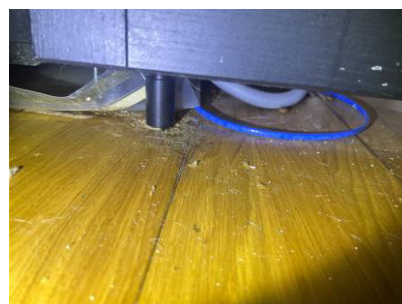
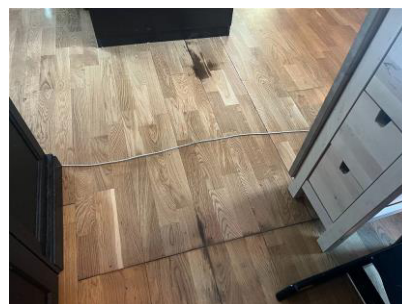
Entréplan / Allmänt hela huset

-Avvikande/unken lukt vid inträde till huset.
(Även lukt av hund i huset).
-Förhöjda fuktvärden uppmättes på golv i kök.
-Missfärgningar förekommer på flertalet ställen på golvet.

Vi rekommenderar kontakt med byggare för en fördjupad undersökning för att ta reda på orsak, omfattning och få de rätta åtgärdsförslagen.

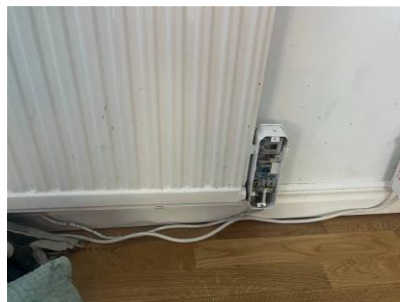
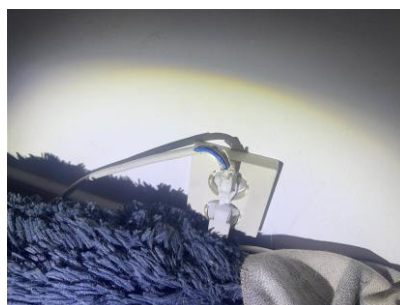
- Elgolvärme fungerar bristfälligt (hall och badrum).
- Oskyddade/skadade elinstallationer.

Kontakt med behörig elektriker rekommenderas för kontroll och åtgärd.

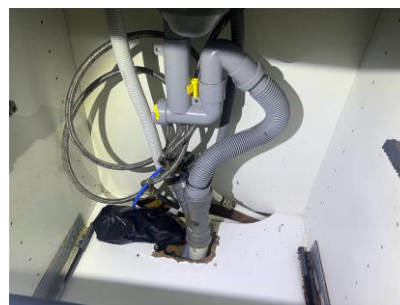
Entréplan / Kök

Fuktskydd saknas i diskbänksskåp och under kyl/frys.

Utan fuktskydd är det svårt att upptäcka läckage från rörledningar. Vatten kan då tränga in i omkringliggande konstruktioner och orsaka fuktskador.

För att upptäcka eventuella läckage, installera ett fuktskydd.

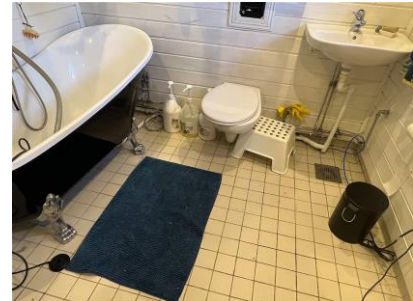
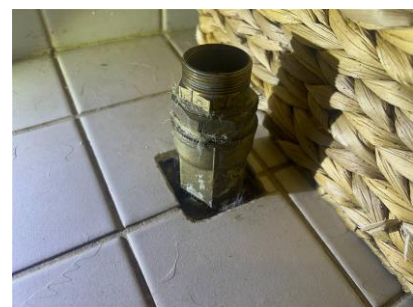
Entréplan / Badrum

Brister noterades i utrymmet, bland annat:

- Väggbeklädnad är ej våtrumsanpassad.
- Otät anslutning till avloppsrör vid tvättställ.
- Spolknapp på vägg är borta, avloppslukt känns från öppningen (pumphus/teknikrum ligger bakom).
- Golvbrunn är placerad nära vägg.
- Otätheter kring tidigare genomföring i golv.
- Tätskikt är ej uppvikt mot tröskel.

Brister finns i utrymmet vilket kan leda till fuktskador i bakomliggande och intilliggande konstruktioner.

Vi rekommenderar kontakt med behörig våtrumsentreprenör för kontroll och åtgärdsförslag.
