Svartbyn 19:7

Fallvägen 10

| Besiktningsdatum | 2026-03-02 |
| Besiktningss företag | OBM Norrbotten AB |

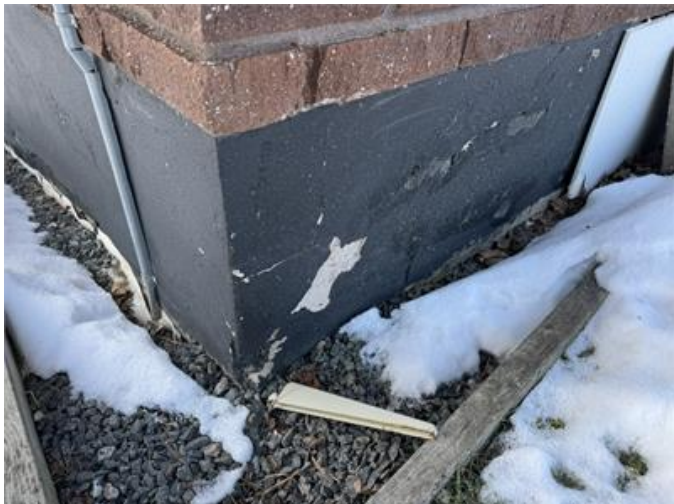
| Besiktningsresultat | | | | | |
|---|---|---|---|---|---|
| Sockel | | x | | | Färgsläpp och mindre sprickor förekommer.<br><br>Ej frostsäker vattenutkastare förekommer. |

Sprickor och färgsläpp på sockel.

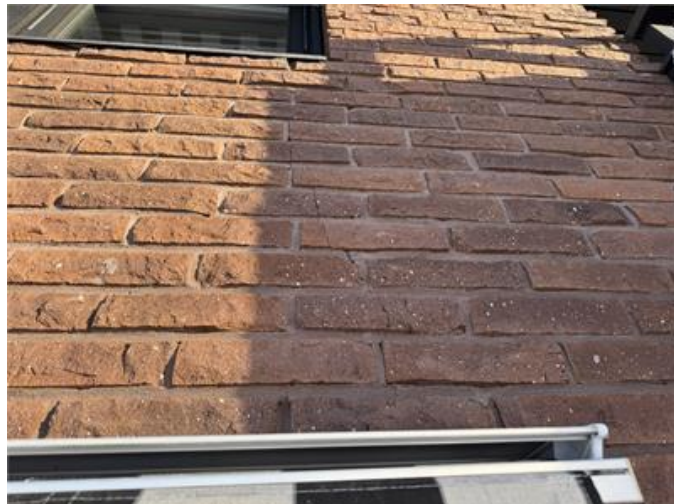
| Besiktningsresultat | | | | | |
|---|---|---|---|---|---|
| Fasad | | x | | | Sprickor förekommer i tegelfasaden, dessa kan med fördel tätas för att undvika framtida följdskador. |

Spricka i tegelfasaden.

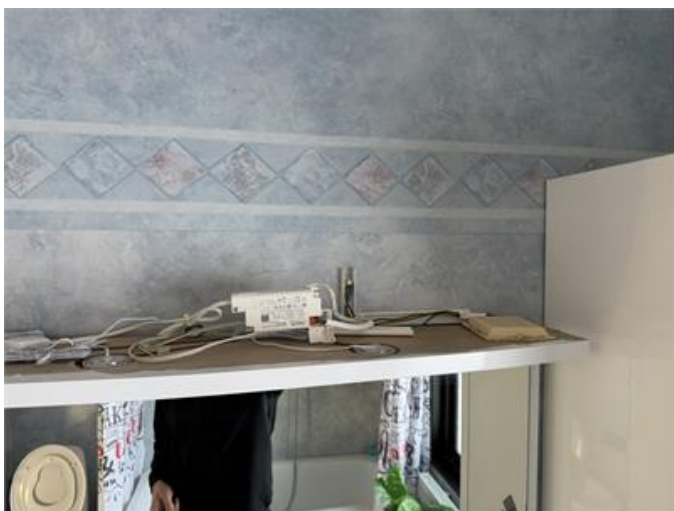
| Besiktningsresultat | | | | | |
|---|---|---|---|---|---|
| Badrum | | X | | | <p>Elinstallationer till spegelbelysning är bristfälligt utförd.</p> <p>Fönster finns i plats för bad och bör skyddas mot vattenbegjutning.</p> <p>Golvbrunnen är för svåråtkomlig under badkar för fullständig bedömning.</p> <p>Skruvhål tätade med silikon förekommer, håll under uppsikt.</p> |

Bristfälligt utförda elinstallationer till badrumsspegel.

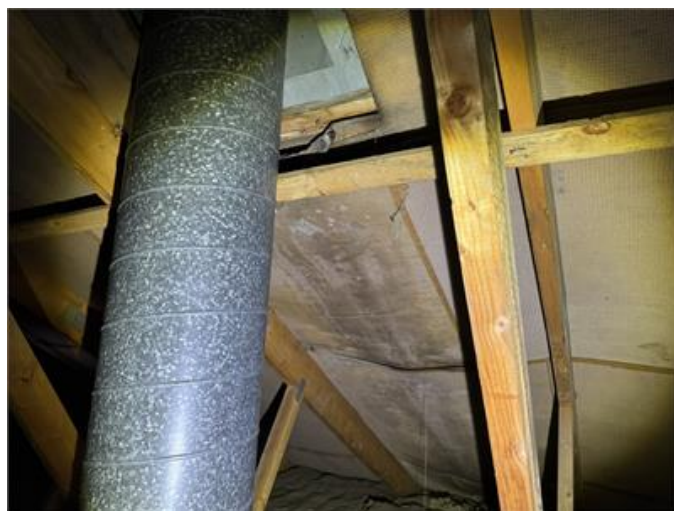
| Besiktningsresultat | | | | | |
|---|---|---|---|---|---|
| Vind | | x | | | Fuktfläckar förekommer på underlagstak av board, i huvudsak vid skorstenen, detta är relativt vanligt för konstruktionstypen. Takets insida bör regelbundet kontrolleras. |

Fuktfläckar på underlagstak av board i vindsutrymme.

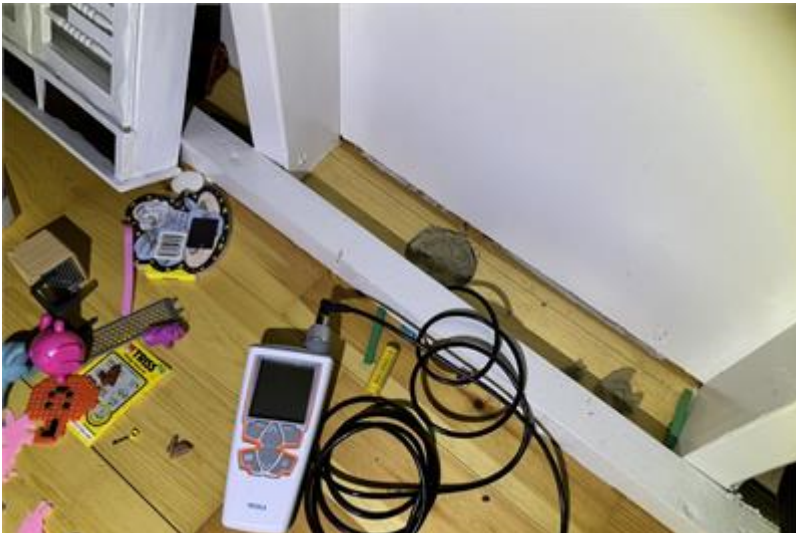
| Byggnadsdel | Allrum utrymme under trappa |
| Konstruktionsdel | Uppreglat golv |

Den relativa fuktigheten uppmättes till ca 22 % vid 16°C under isoleringen mot betongplatta. Det kritiska gränsvärdet för mikrobiell tillväxt brukar anges till ca 70-75% relativ fuktighet (RF).

Vid kontroll av konstruktion uppmättes fuktvärden under kritisk nivå för mikrobiell tillväxt och normal lukt upplevdes.

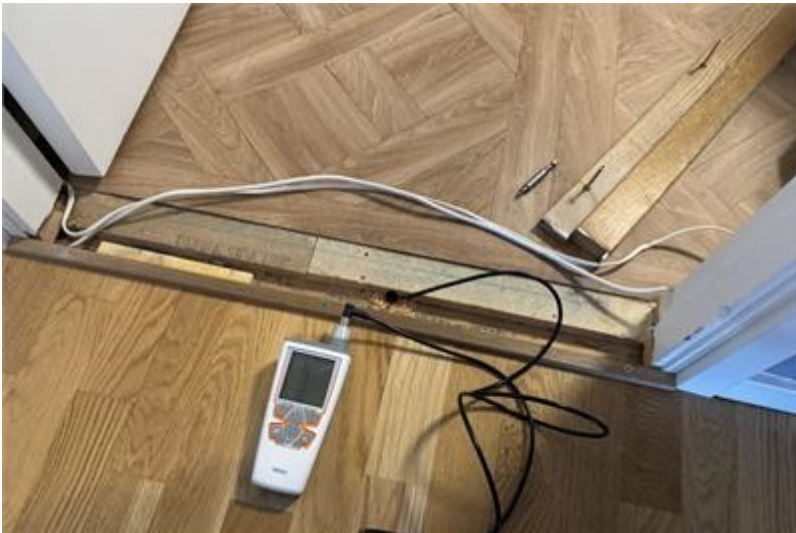
| Byggnadsdel | Under tröskel till sovrum 5 |
| Konstruktionsdel | Uppreglat golv |

Den relativa fuktigheten uppmättes till ca 36 % vid 17°C under trägolvet. Det kritiska gränsvärdet för mikrobiell tillväxt brukar anges till ca 70-75% relativ fuktighet (RF).

Vid kontroll av konstruktion uppmättes fuktvärden under kritisk nivå för mikrobiell tillväxt och normal lukt upplevdes.

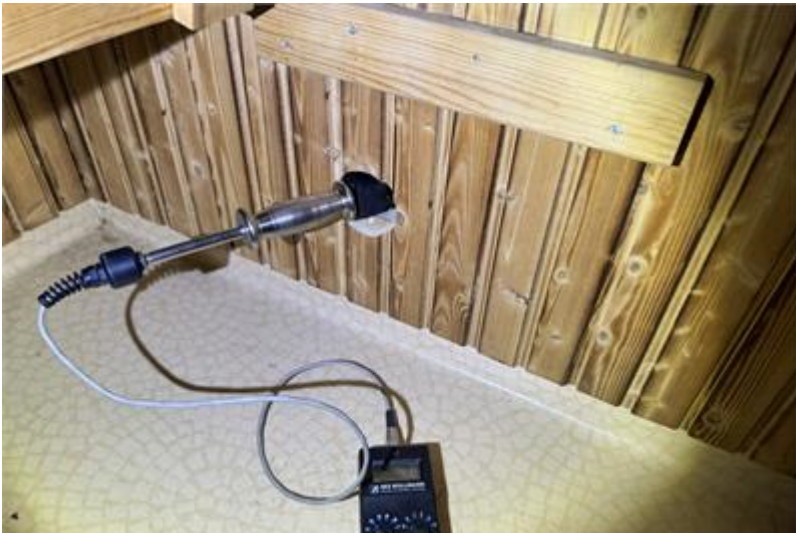
| Byggnadsdel | Bastu |
| Konstruktionsdel | Utreglad vägg |

Fuktkvot uppmättes i träregel utanför plastfolie till ca 10 %. Det kritiska gränsvärdet för mikrobiell tillväxt brukar anges till ca 15-17% fuktkvot (FK).

Vid kontroll av konstruktion uppmättes fuktvärden under kritisk nivå för mikrobiell tillväxt och normal lukt upplevdes.
