# Besiktningsprotokoll

Försäkringsbesiktning för Anticimex Säljarförsäkrat

| Hertsön 11:348 | |
| Havsöringsgränd 12 | |

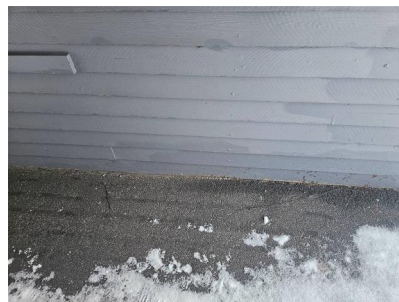
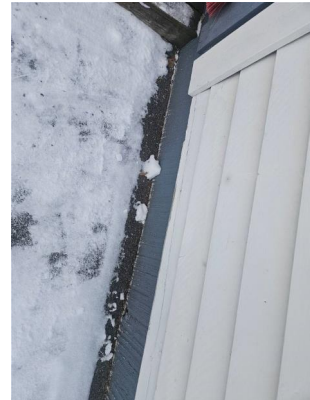
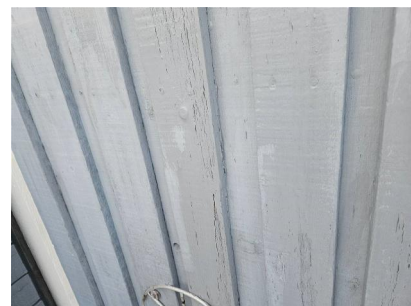
-Fasaden är i behov av målning och underhåll, främst på baksidan av huset.

-Fasaden kring garaget är i kontakt med markytan.

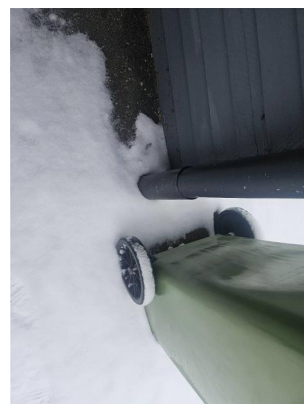
Stuprör anslutet till markledning saknar lövsil.

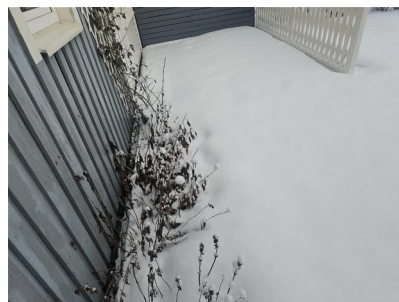
Altanen var snötäckt vid besiktningstillfället.

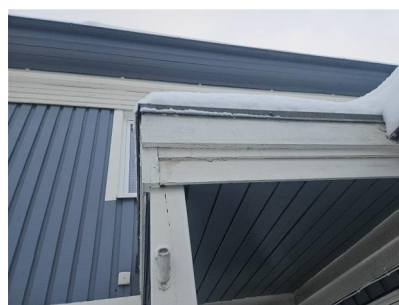
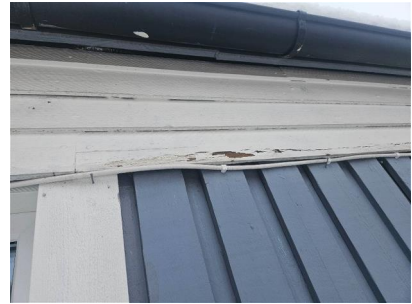
Vindskivor är i behov av målning och underhåll.

Yttertaket var snötäckt vid besiktningstillfället och kunde därför inte besiktigas.

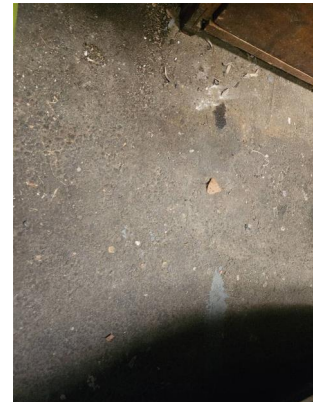
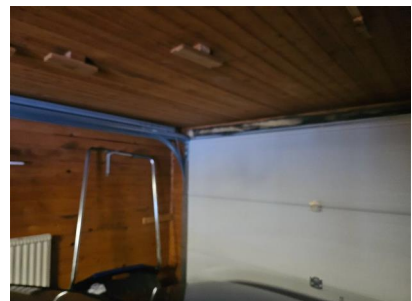
Garage i enklare standard med asfaltgolv.

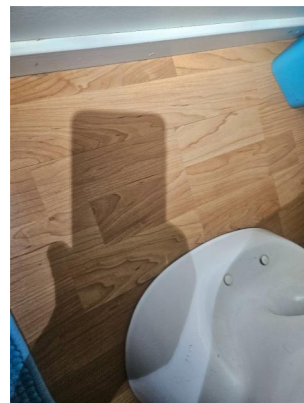
Ej fuksäker golvbeklädnad i utrymmet.

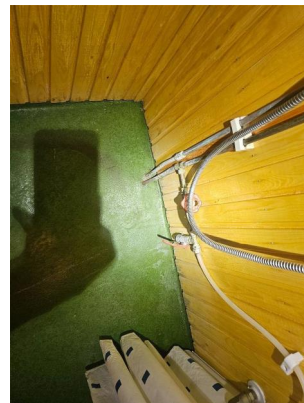
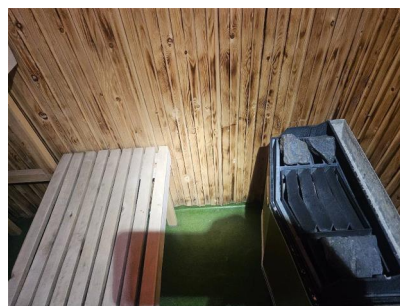
-Våtutrymmet har äldre yt-/tätskikt.

-Ej fuktsäker väggbeklädnad i duschzon.

Eftersom funktionen, som innebär att ytskiktet/tätskiktet ska vara vattentätt, kan vara nedsatt finns en ökad risk att vatten tränger igenom ytskiktet/tätskiktet med vattenskador i omkringliggande konstruktioner som följd.

-Rör genomföring i golv i duschzon.

Detta medför en ökad risk att vatten tränger ner i underliggande konstruktioner med fuktskador som följd. Vid uppbyggnaden av utrymmet var detta tillåtet och utförandet anses därför vara fackmässigt utfört, vid framtida renoveringar ska däremot branschregler som gäller då följas.

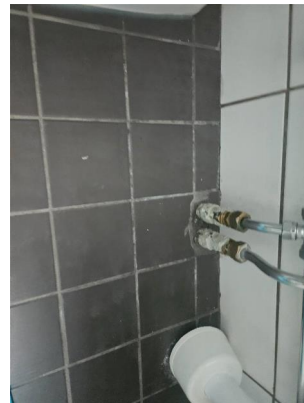
Rör genomföring finns i golv.

Rör genomföringar i golv medför en ökad risk för att vatten tränger ner i omkringliggande konstruktioner och orsakar fuktskador.
