# Besiktningsprotokoll

Försäkringsbesiktning för Anticimex Säljarförsäkrat

| Fastighetsadress:<br>Ersnäs vägen 81 | |

| Besiktningsdatum:<br>2025-07-18 | Protokollnummer:<br>69108261 |

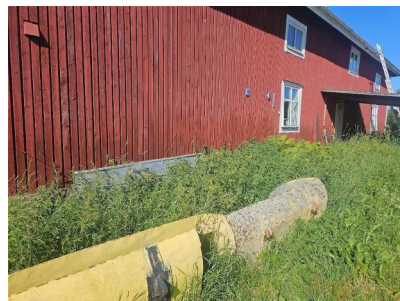
- Sprickor i grundmur.
- Igensatt lucka i grundmur.

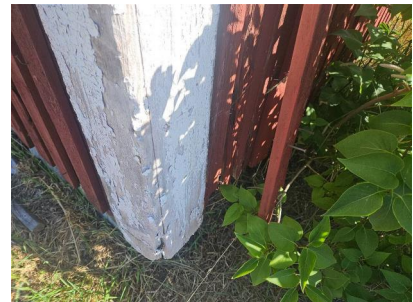
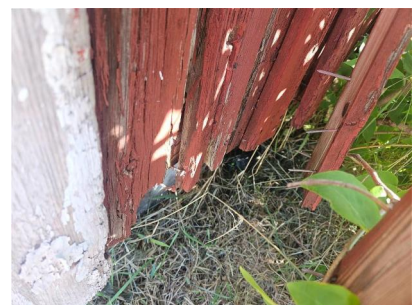
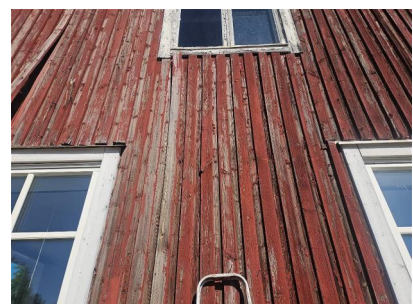
Husets fasad är i dåligt skick med större glipor i fasaden, fasadbrädor som släppt samt rötskador i fasadbrädor.

Fasaden är i dåligt skick.

- Fasadbrädor har släppt, vilket medför glipor i fasaden.
- Panelbrädor har rötskador.
- Fasaden har målningsbehov.

Jag rekommenderar fasadbyte.

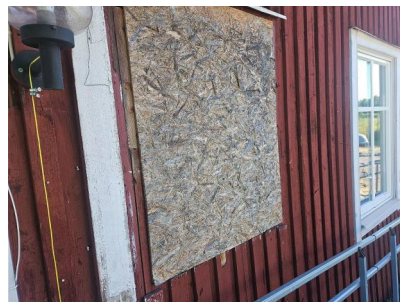
Fönster igensatt.

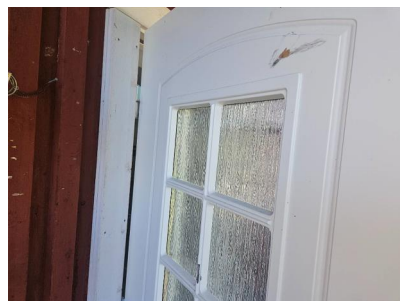
Mindre skador och slitage på ytterdörr.

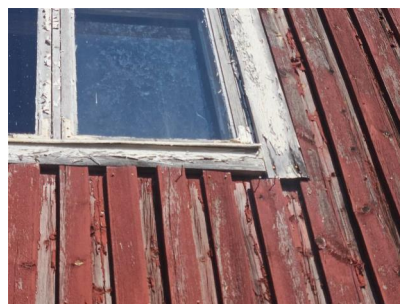
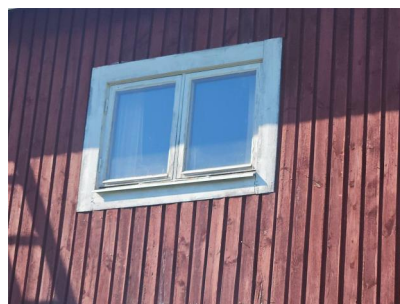
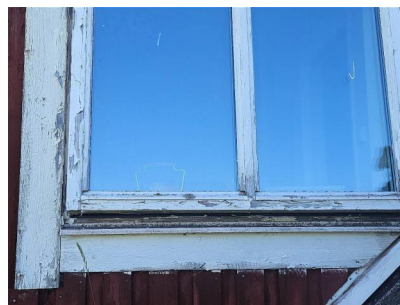
Fönsterbågar, trädetaljer och fönsterfoder har målning och underhållsbehov.

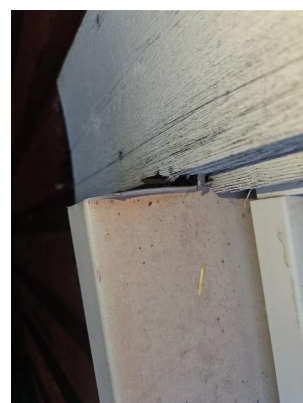
Glipor i fönsterbleckens infästningar.

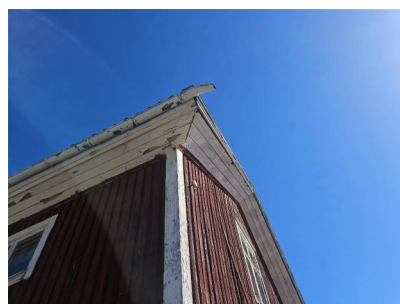
Stuprör saknas.

Eftersom stuprör saknas utsätts fasaden och grunden för ökad fuktbelastning, vilket i sin tur kan leda till fuktskador i bakomliggande konstruktioner.

Montera stuprör.

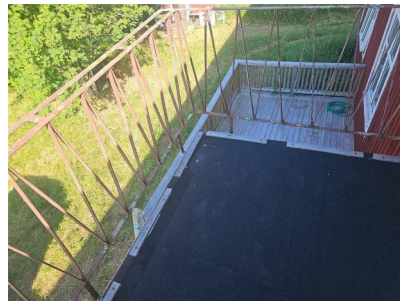
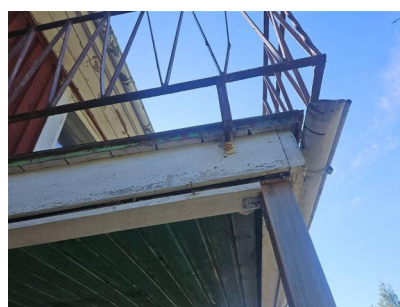
- Ytrost på balkongräcken av metall.
- Målning och underhållsbehov på trädetaljer.

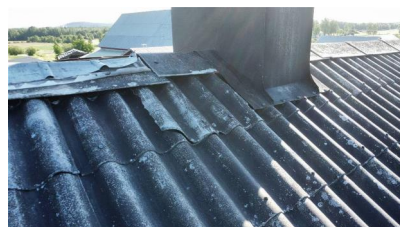
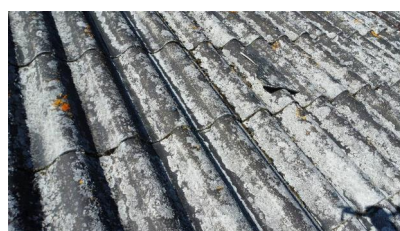
Husets yttertak är ett äldre eternittak, med enstaka uppenbara brister, jag rekommenderar takbyte för att undvika att vatten tränger in i huset.

- Äldre eternittak.
- Brister finns på eternittaket.

Brister i taktäckningen kan leda till att regn- eller smältvatten tränger ner i underliggande takkonstruktion och orsakar fuktskador.

Vi rekommenderar kontakt med en takläggare för bedömning.

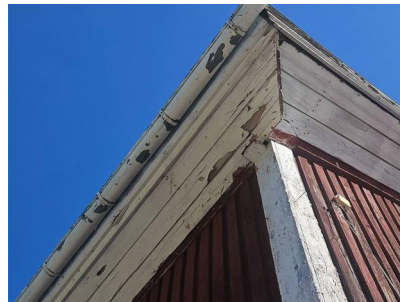
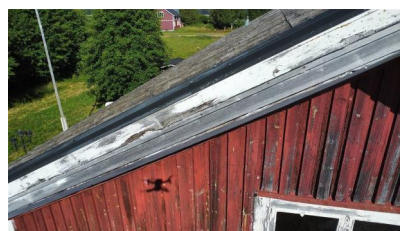
Underspikning och vindskivor har enstaka mindre rötskador samt målning och underhållsbehov.

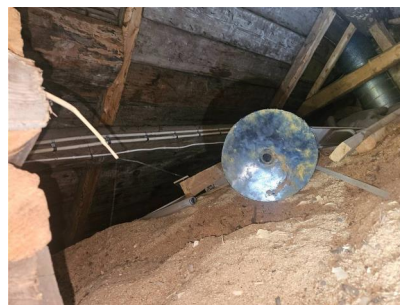
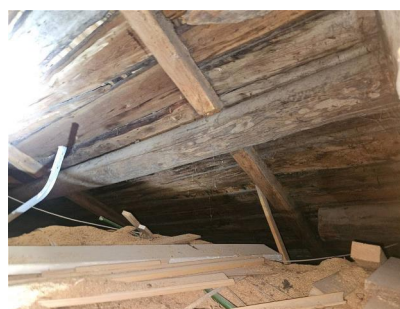
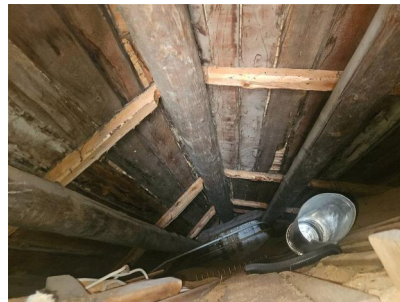
Vid kontroll av vinden uppmättes fuktvärden under kritisk fuktnivå för mikrobiell tillväxt och en normal lukt upplevdes.

Fuktkvoten i underlagstak/takbjälkar uppmättes vid besiktningstillfället till ca 8%.

-Fuktfläckar noterades på underlagstaket. (Inga förhöjda fuktvärden uppmättes på dessa)

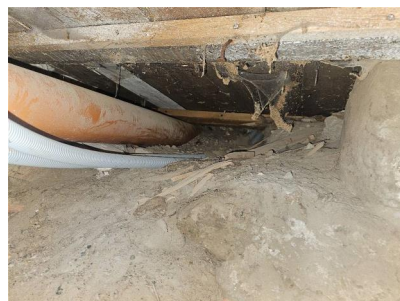
Torpargrunden är ej besiktningsbar på grund av låg höjd.

Torpargrunder med bjälklag av organiskt material har ofta fuktskador på grund av naturlig fuktpåverkan. Detta kan resultera i mikrobiella skador (angrepp av mikroorganismer) och, i värsta fall, rötskador. Mikrobiell lukt kan då spridas till boendemiljön. Mindre delar av grunden har endast kunnat besiktigas från matkällare och ventil i sockel eftersom torpargrunden inte är krypbar.

Vid fuktmätning från matkällare uppmättes fuktkvoten på trossbotten till 15-16% och den relativa fuktigheten uppmättes till 79% vid en temperatur på +13 grader.

Vid fuktmätning från ventil uppmättes den relativa fuktigheten till 65% vid +19 grader.

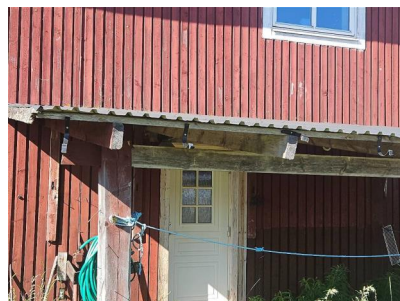
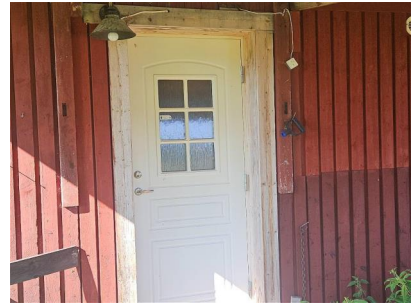
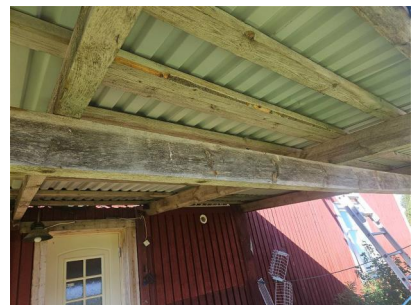
- Tak ovan groventré är i dåligt skick.
- Målning och underhållsbehov på trädetaljer.

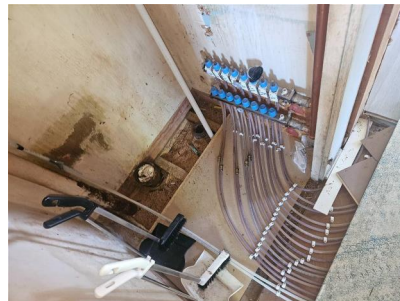
Golvvärmefördelare är ej monterat i fördelarskåp med vattentät botten med skvallerrör. När det saknas ökar risken för att ett läckage inte upptäcks i tid. Det kan leda till fuktskador i omkringliggande konstruktioner.

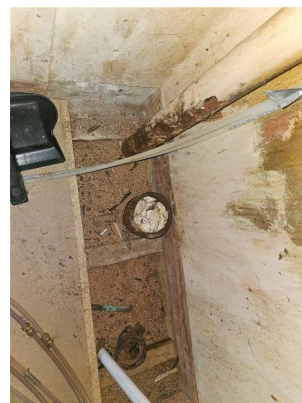
- Utriven äldre toalett
- Öppet ner i golvkonstruktionen.
- Äldre rostangripna avloppsrör.

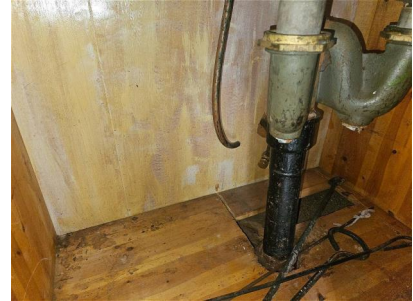
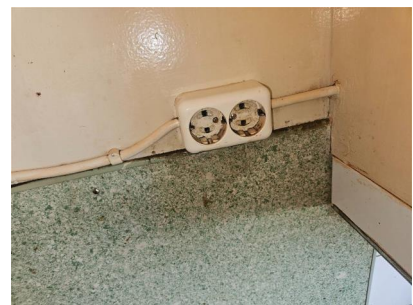
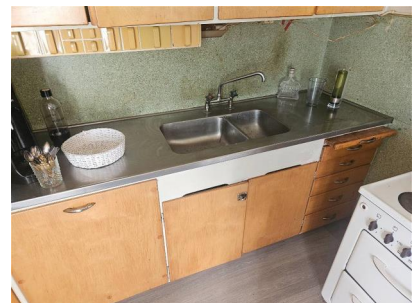
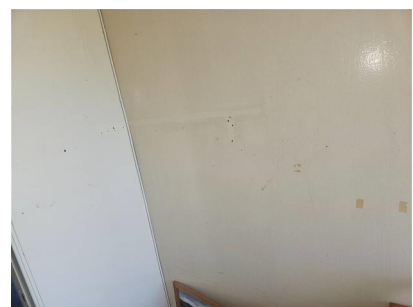
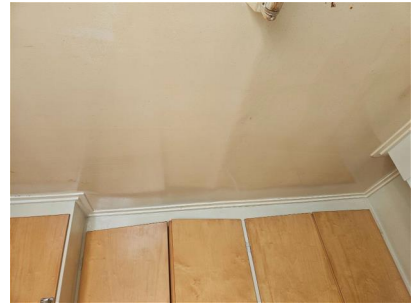
Kök ej i drift.

-Äldre avloppsrör.

-Äldre eldragningar.

-Eluttag saknar el.

-Missfärgningar och slitage på innerväggar och innertak.

-Äldre sliten köksinredning.

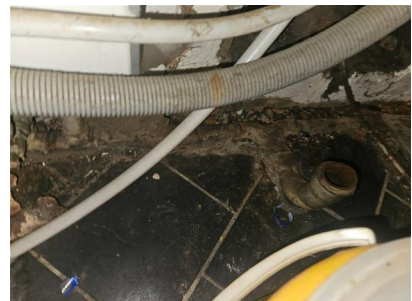
Rör genomföring finns i golv.

Rör genomföringar i golvet medför en ökad risk för att vatten tränger ner i omkringliggande konstruktioner och orsakar fuktskador.

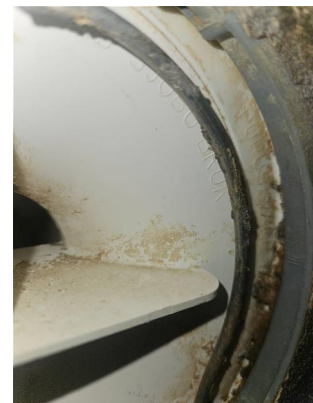
Klämring glipar något.

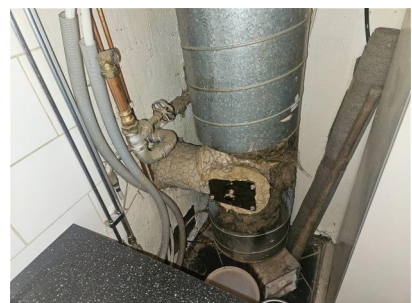
Öppen isolering på skorsten.

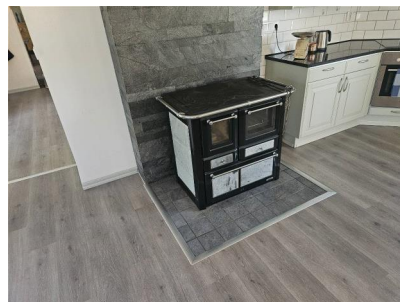
Kamin ej besiktad.

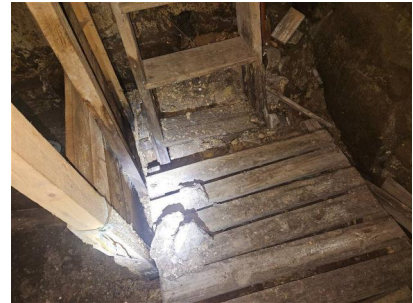
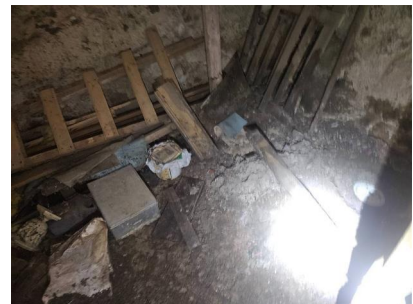
-Trappa, stolpar och lastpallar av organiskt material stående direkt på markytan, rötskador noterades på dessa.  
-Mikrobiell lukt i utrymmet.

Jag rekommenderar att organiskt material avlägsnas från markytan.

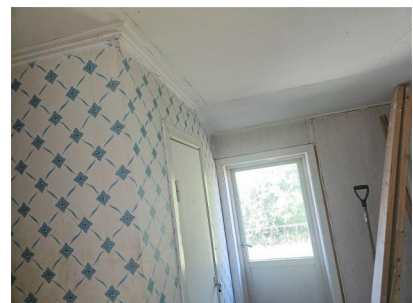
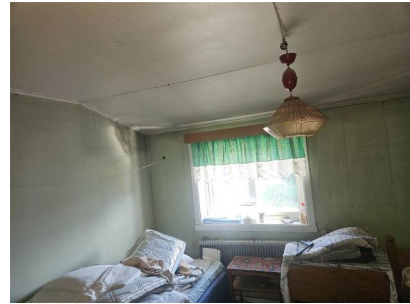
Hela övervåningen är i äldre standard med mycket slitna ytskikt på innerväggar, innertak och golvbeklädnad.  
-Missfärgningar.

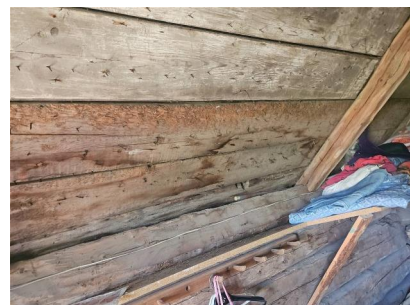
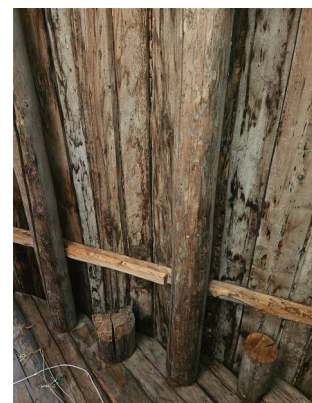
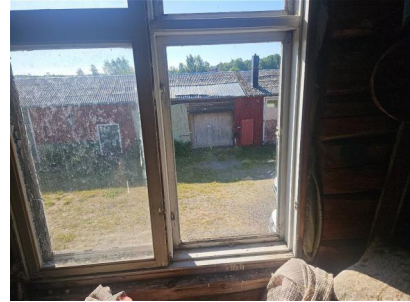
Äldre fuktfläckar på underlagstaket.  
Inga förhöjda fuktvärden uppmättes på dessa.

-Inneruta på fönster saknas.

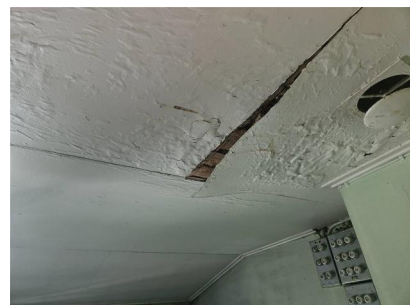
Fuktskada i innertak.  
Inga förhöjda fuktindikationer.

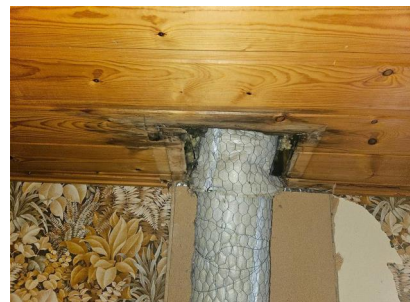
Fuktfläckar på innertak vid ventilationsgenomföring.

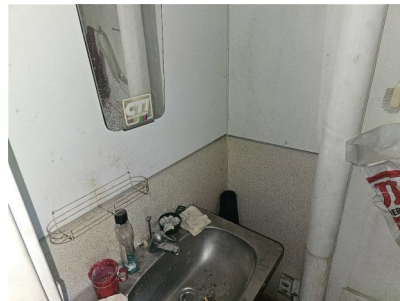
Äldre toalett ej i drift.  
Utrymmet är i behov av renovering.
